Fehlerbehebung bei Precision Time Protocol (PTP) auf Nexus 9000

Dieses Dokument gbeschreiben Informationen zur Fehlerbehebung beim Precision Time Protocol (PTP) auf Nexus 9000-Switches.

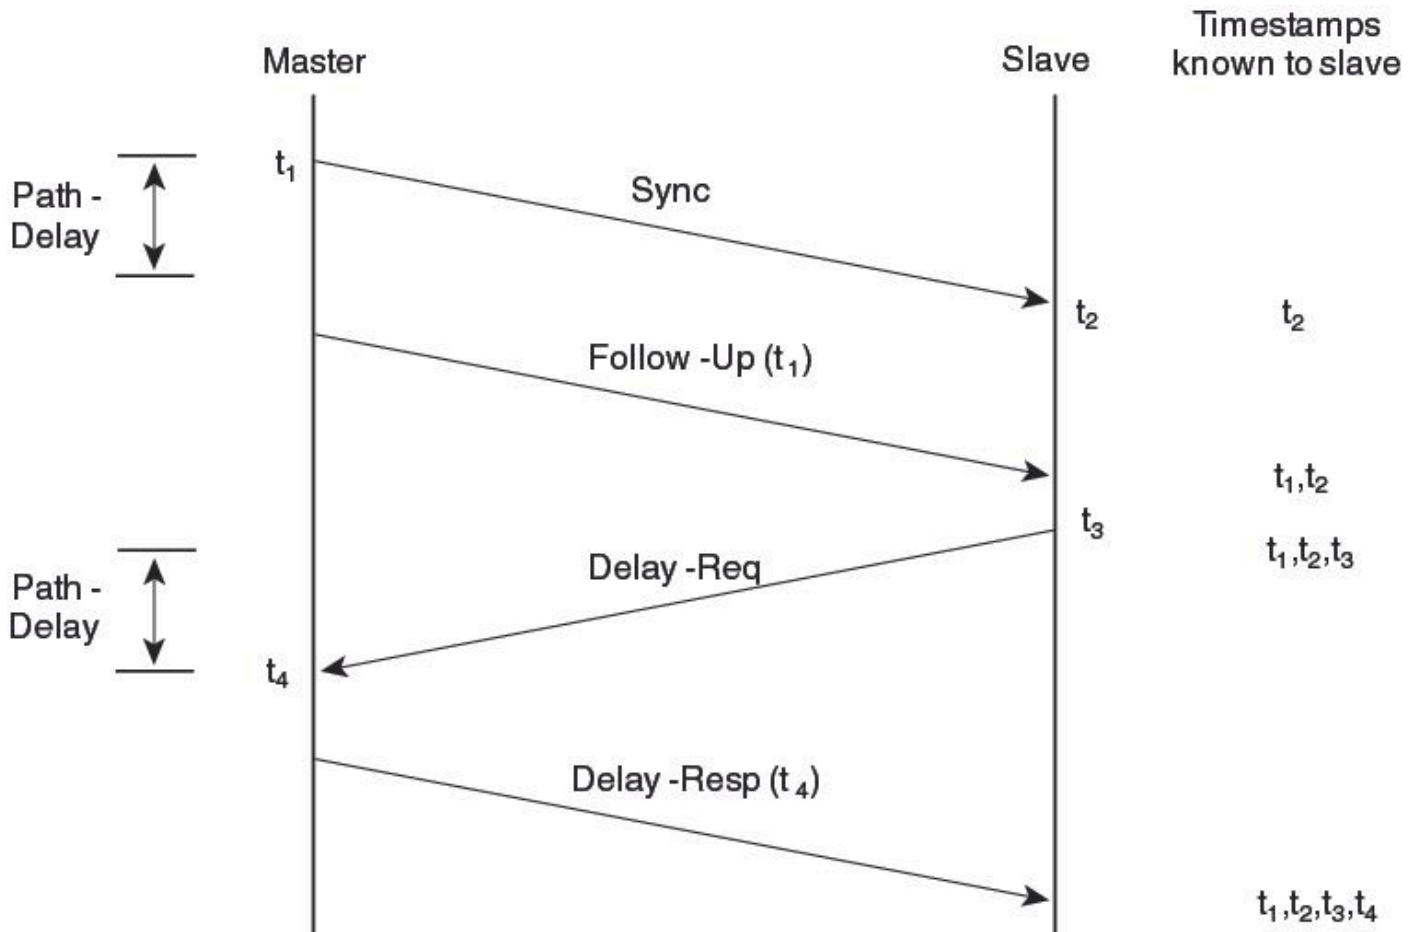
Zur Berechnung der Zeit werden die Meldungen Sync, Delay_Req, Follow_Up und Delay_Resp verwendet.

$$\text{Path-Delay} = [(t_4 - t_1) - (t_3 - t_2)]/2$$

$$\text{Offset from Master clock} = (t_2 - t_1) - \text{Path-Delay}$$
