Wiederherstellung nach Ausfall eines Nexus 9336PQ Spine Switch

In diesem Dokument wird beschrieben, wie ein ausgefallener Cisco Nexus 9336PQ Application Centric Infrastructure (ACI) Spine-Switch, der auf einer ACI-Fabric ausgeführt wird, ersetzt wird.

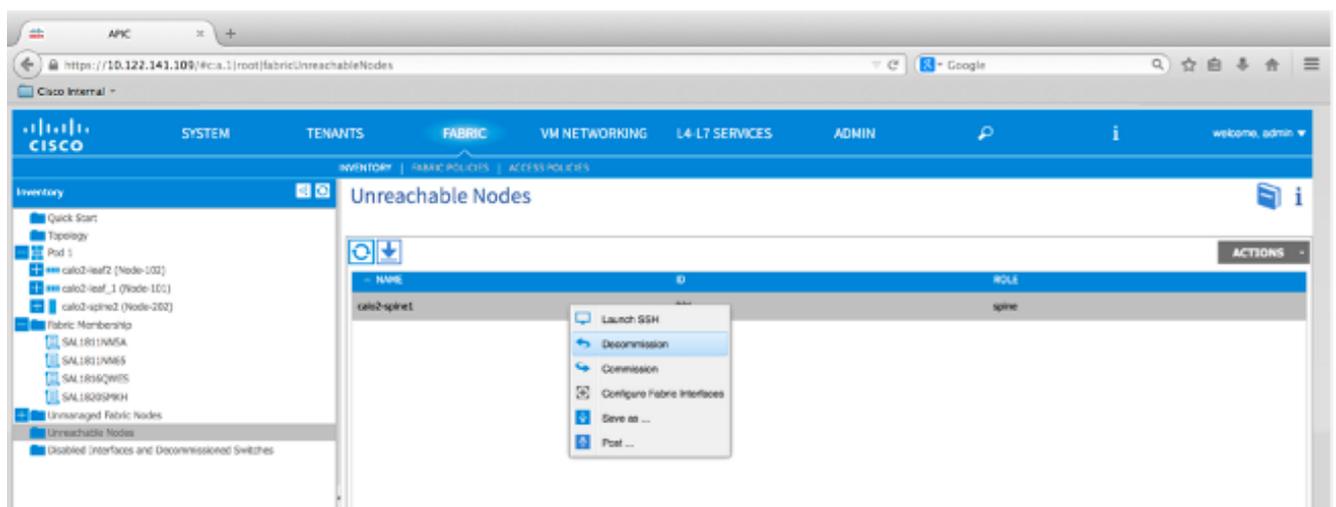
Klicken Sie auf das Dropdown-Menü **Aktionen**, und wählen Sie **Stilllegen**:

1. Navigieren Sie in der Benutzeroberfläche des Application Policy Infrastructure Controller (APIC) zu **Fabric > Inventory > Unreachable Nodes**.
2. Der fehlerhafte Spine-Switch sollte auf dieser Seite angezeigt werden. **Node-ID** und **Node-Name** des ausgefallenen Switches aufzeichnen
3. Fahren Sie den fehlerhaften Spine-Switch herunter, und entfernen Sie ihn vom Controller:

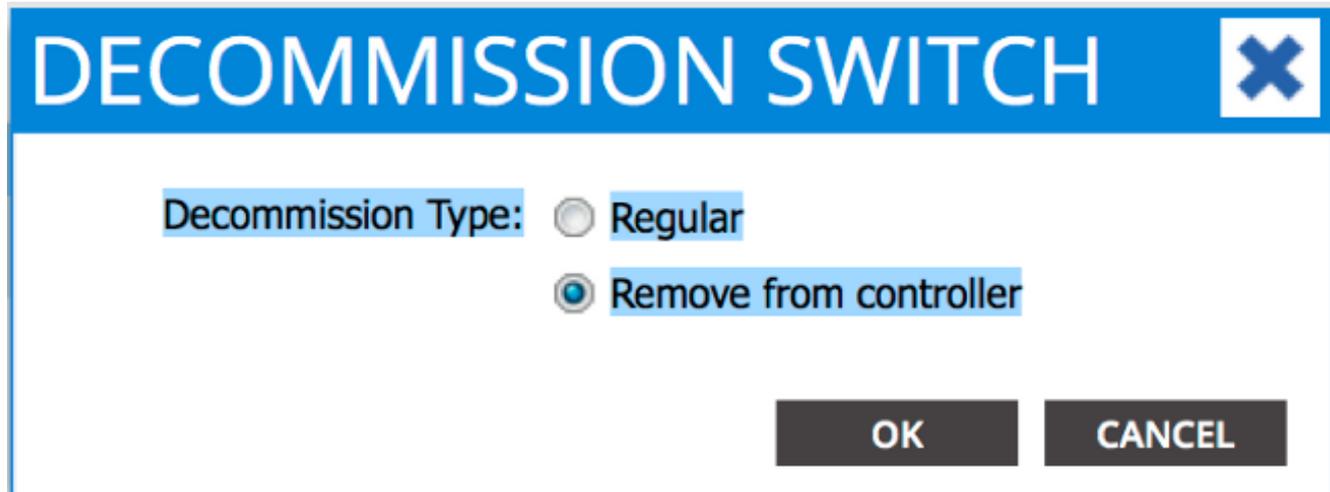
Klicken Sie auf das Optionsfeld **Aus Controller entfernen** und anschließend auf **OK**:

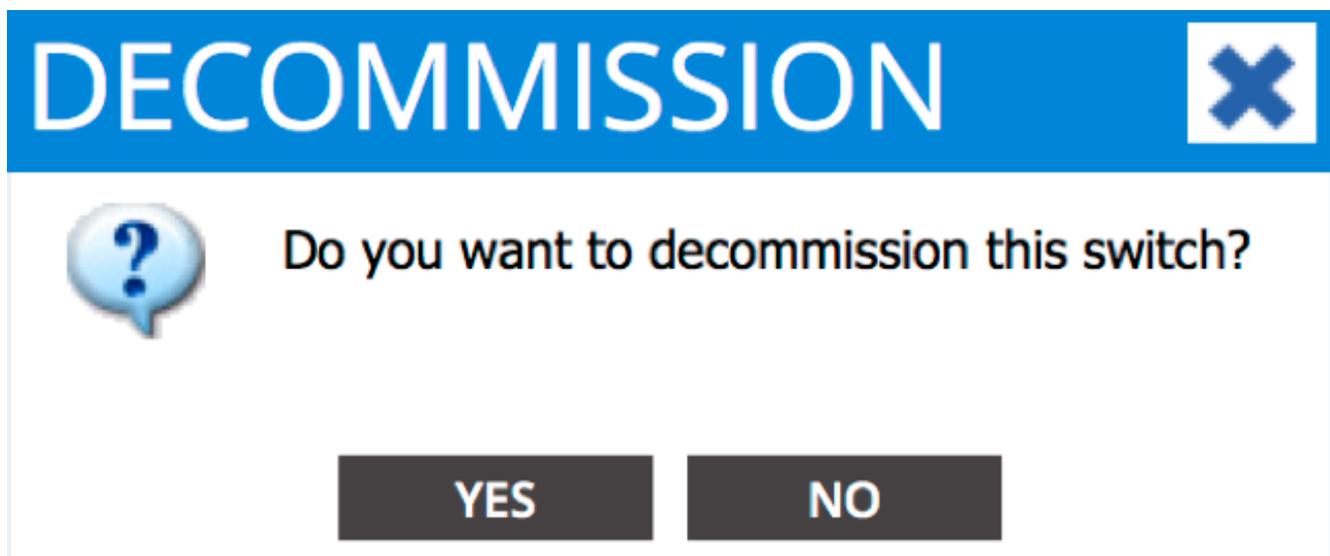
Wenn das Popup-Fenster *DEKOMMISSION* angezeigt wird, klicken Sie auf **JA**:

Hinweis: Es kann bis zu zehn Minuten dauern, bis der außer Betrieb genommene Knoten aus der APIC-GUI entfernt wird. Sobald der ausgefallene Knoten im Ordner *Unmanaged Fabric Nodes* angezeigt wird, wurde er ordnungsgemäß entfernt.

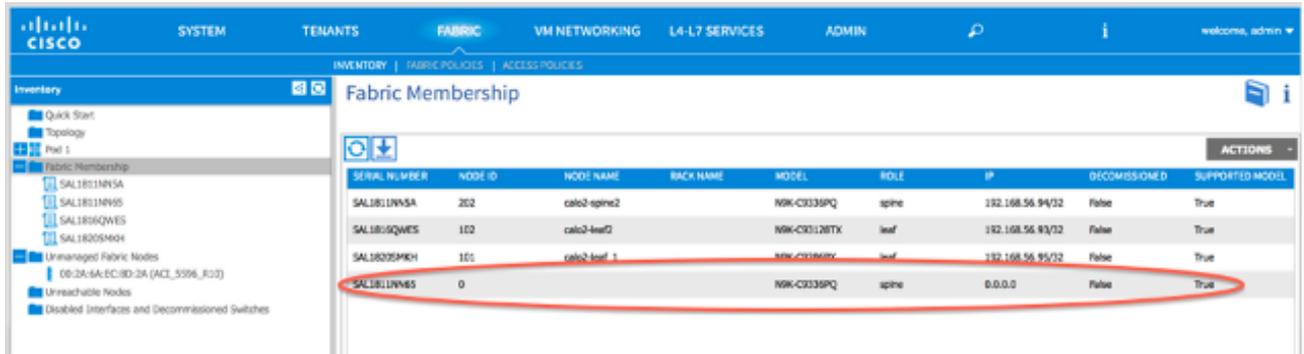
6. Doppelklicken Sie auf die Zeile, und geben Sie die gleiche **Knoten-ID** und den **Node-Namen ein**, die Sie für den alten Spine-Switch notiert haben (Schritt 2):

5. Navigieren Sie von der APIC-Schnittstelle zu **Fabric > Inventory > Fabric Membership**. Der

neue Spine-Switch sollte im Arbeitsbereich als Zeile aufgelistet sein.

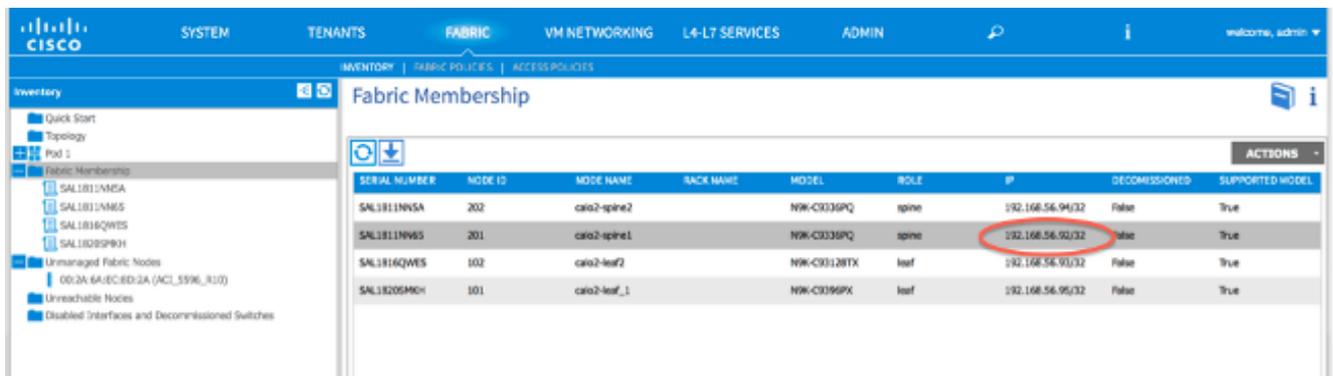
7. Überprüfen Sie über die APIC-GUI, ob der Spine-Switch eine neue IP-Adresse erhält:

8. Der neue Spine-Switch ist nun vollständig in die ACI-Fabric integriert, und der APIC leitet automatisch alle relevanten Richtlinien an den Knoten weiter. In diesem Fall ist ein Spine-Switch mit der Knoten-ID 201 fehlgeschlagen. Sie wurde durch einen anderen Spine-Switch ersetzt, dem dieselbe Knoten-ID zugewiesen wurde. Der APIC leitet dann alle für Node 201 relevanten Richtlinien an den neuen Spine-Switch weiter, ohne dass eine weitere Konfiguration erforderlich ist.
