Konfigurieren von netzwerkseitigen ISDN BRI-Sprachschnittstellenkarten

In diesem Dokument werden die erforderliche Konfiguration und Verkabelung für die Verbindung von VIC-2BRI-NT/TE- und VIC-2BRI-S/T-Karten als ISDN-Netzwerkgeräte beschrieben.

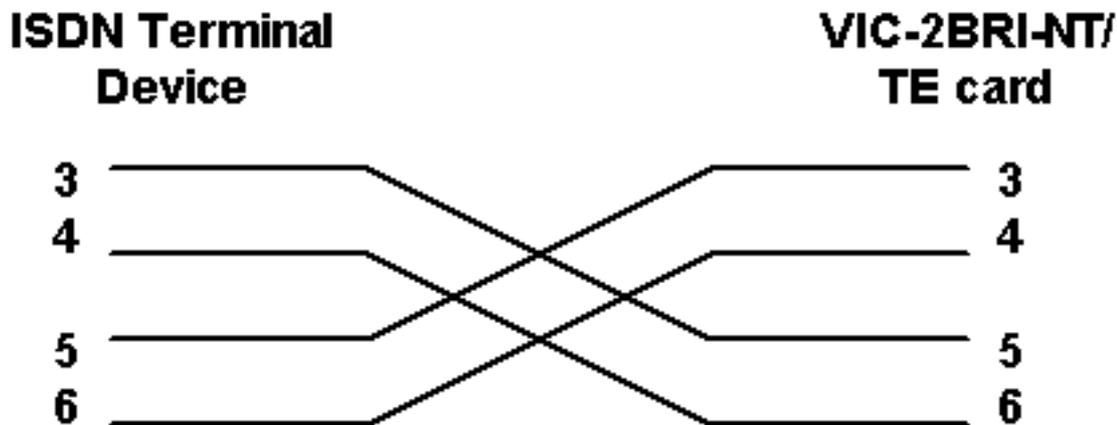
Wenn der BRI-Port im Netzwerkmodus ausgeführt und mit einem ISDN-Terminalgerät verbunden wird, wird ein BRI-Crossover-Kabel benötigt, um die Übertragungs- und Empfangs-Signalpaare zwischen den beiden Geräten anzuschließen. Die Stiftanordnungen für ein geeignetes RJ45 ISDN BRI Crossover-Kabel sind hier aufgeführt:

diesem Fall ist die Verkabelung zwischen dem BRI-Port-RJ45-Socket und dem ISDN NT1 ein direktes (1 bis 1) Kabel der Kategorie 5.

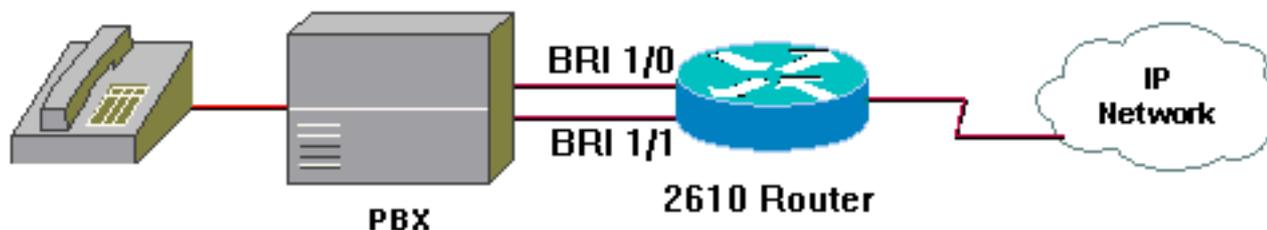
Netzwerkdiagramm

In diesem Dokument wird die folgende Netzwerkeinrichtung verwendet:
