# T1 Layer 1 Fehlerbehebung

In diesem Dokument werden die Techniken und Verfahren zur Fehlerbehebung bei Layer-1-Problemen mit T1 beschrieben. Wenn T1-Probleme weiterhin bestehen, nachdem Sie die in diesem Dokument beschriebenen Schritte durchgeführt haben, finden Sie weitere Informationen unter [Fehlerbehebung bei T1-Fehlern](#) und [Fehlerbehebung bei T1-Warmmeldungen](#), um Ihr Problem zu isolieren und zu beheben.

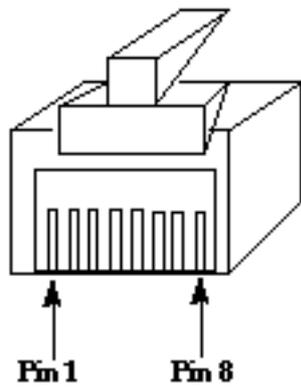
**RJ-45 Jack Plug**

3. Überprüfen Sie die Kabelanschlüsse. Eine Umkehr der Sende- und Empfangspaare oder ein offenes Empfangspaar können Fehler verursachen. Das Empfangspaar sollte sich auf die Zeilen 1 und 2 und das Übertragungspaar auf die Zeilen 4 und 5 befinden. Die Pins eines RJ-45/48-Buchsensteckers sind von 1 bis 8 nummeriert. Mit den Metallstiften, die zu Ihnen gerichtet sind, ist Pin 1 der linkseste Pin. Diese Abbildung zeigt die Pin-Nummerierung einer RJ-45-Buchse:
