Upgrade von Cisco IOS auf einen autonomen Access Point

In diesem Dokument wird beschrieben, wie Sie ein Cisco IOS®-Image auf einem autonomen Access Point über die GUI oder CLI aktualisieren.

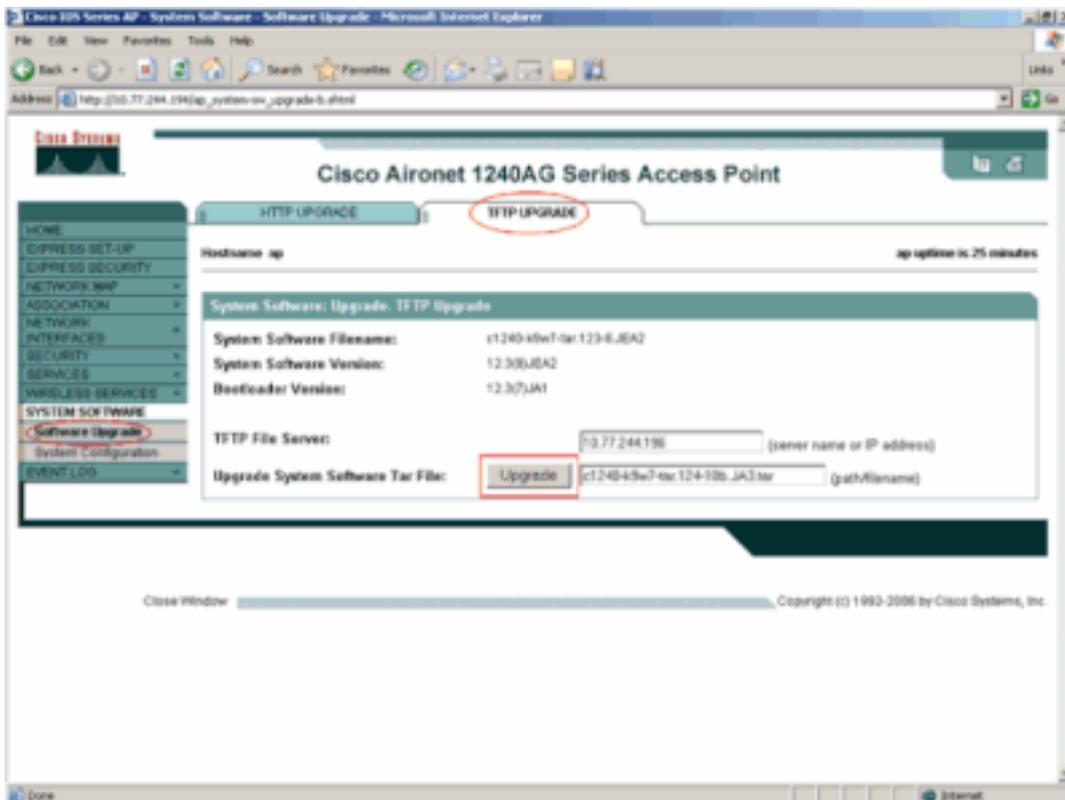
Abbildung 1

Systemsoftware-Tar-Datei

aktualisieren

2. Wählen Sie auf der Seite für das Software-Upgrade die Option **TFTP-Upgrade** aus, wie in **Abbildung 1** dargestellt. **Hinweis:** Sie können die Cisco IOS-Version auch über diesen Bildschirm überprüfen.

3. Geben Sie die IP-Adresse des TFTP-Servers ein.
4. Geben Sie den Namen der zu aktualisierenden Cisco IOS-Software-Datei im Feld **Upgrade System Software Tar (Systemsoftware-Tar-Datei aktualisieren)** an, wie in **Abbildung 1** dargestellt. **Hinweis:** Ändern Sie den ursprünglichen Cisco IOS-Dateinamen nicht, um ein reibungsloses Upgrade zu gewährleisten. Belassen Sie den Namen beim Herunterladen der Datei von `cisco.com` unverändert.

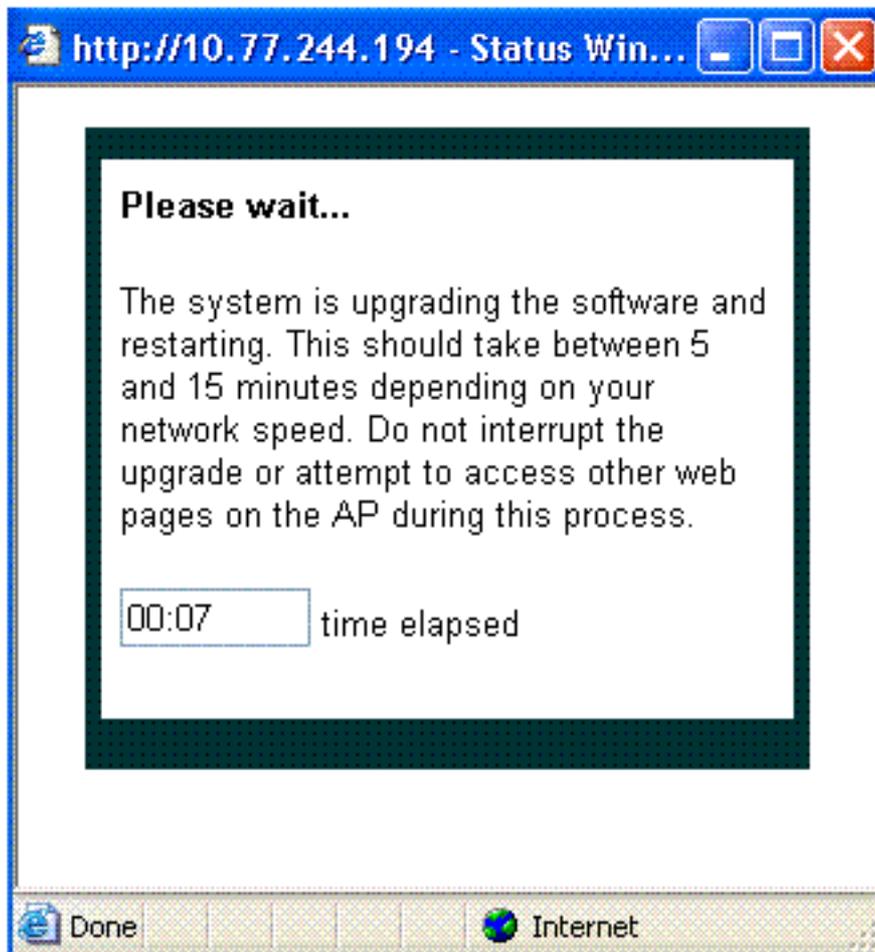
Abbildung 2

Statusfenster

5. Klicken Sie auf die Schaltfläche **Aktualisieren**. Ein Statusfenster, das dem in **Abbildung 2** dargestellten Fenster ähnelt, wird angezeigt. Dieser Vorgang dauert einige Minuten, und der Access Point wird nach Abschluss des Upgrades neu gestartet.
