Resolución de problemas relacionados con fallas de encapsulación mediante el comando debug atm errors

Cuando active el comando debug atm errors, a veces se muestran mensajes de error de encapsulación. Este documento explica el significado de estos mensajes de error.

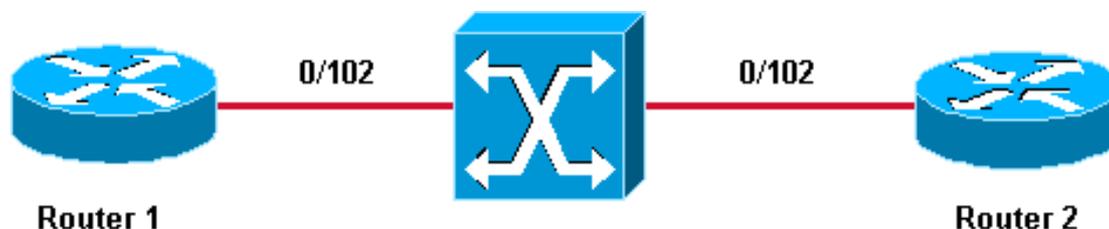
Diagrama de la red

Este documento se basa en esta configuración de red:

- 0/102 es el valor identificador de ruta virtual/identificador de canal virtual (VPI/VCI) asignado en ambos extremos de la conexión virtual permanente (PVC) entre el router 1 y el router 2.
- Para ser claros, 0/102 está conmutado a 0/102 por el switch de ATM.
- Estos PVC han sido creados en una subinterfaz de multipunto.
