Resolución de problemas de reenvío intrafabric de ACI: caídas intermitentes

Resolución de problemas de reenvío de ACI dentro del fabric: caídas intermitentes

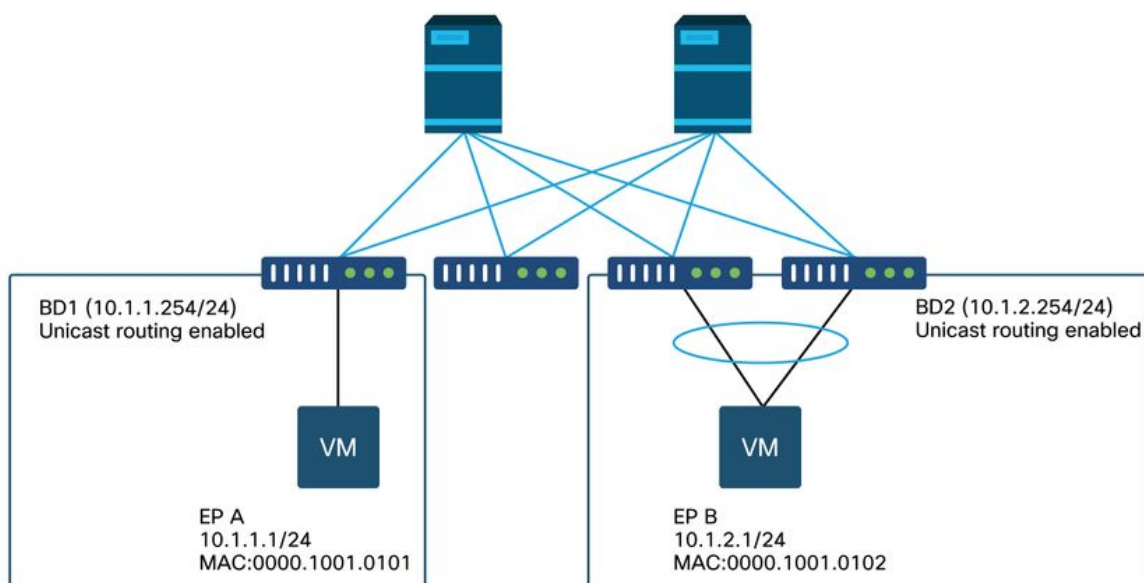
Ejemplo de topología

En este ejemplo, el ping de EP A (10.1.1.1) a EP B (10.1.2.1) está experimentando las caídas intermitentes.

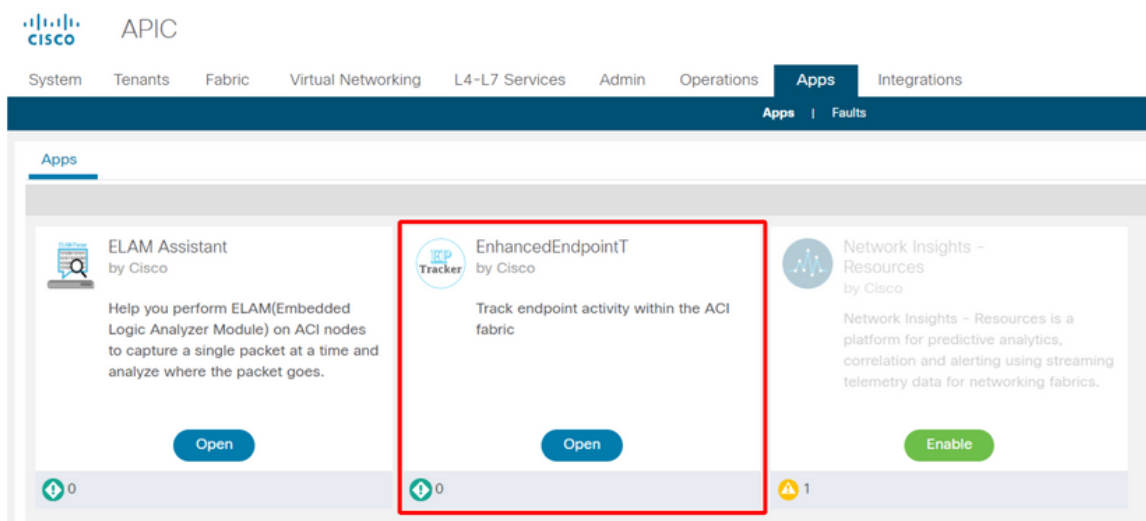
La imagen anterior muestra el rastreador de terminales mejorado en AppCenter. A continuación se muestra un ejemplo de cómo buscar extremos inestables con el Rastreador de extremos mejorados.

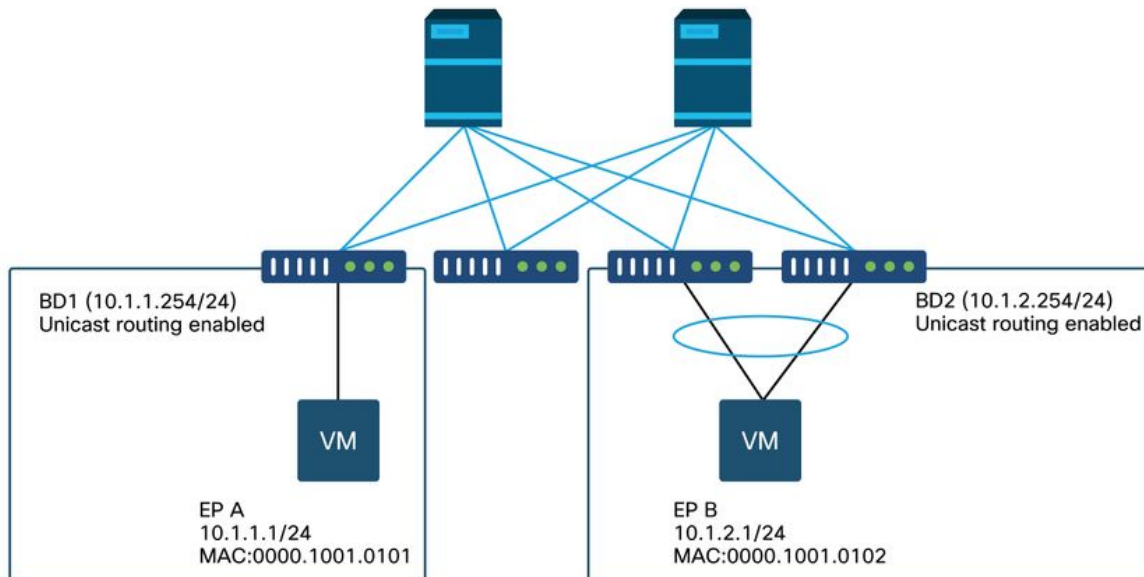
Ejemplo de inestabilidad de terminal

En este ejemplo, IP 10.1.2.1 debe pertenecer a EP B con MAC 0000.1001.0102. Sin embargo, un EP X con MAC 0000.1001.9999 también está suministrando tráfico con IP 10.1.2.1 debido a una configuración incorrecta o quizás a una suplantación de IP.

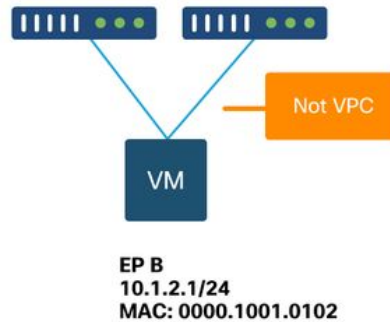
Ejemplo de topología que podría provocar inestabilidad de terminales

Cuando un servidor o una VM se conecta a nodos de hoja de ACI a través de dos interfaces sin una VPC, el servidor necesita utilizar la agrupación NIC activa/en espera. De lo contrario, los paquetes tienen la carga equilibrada en ambos enlaces ascendentes y parecería que los puntos finales están oscilando entre dos interfaces desde la perspectiva del switch de hoja de ACI. En este caso, se requiere el modo de agrupamiento activo/en espera o NIC equivalente, o simplemente utilice un VPC en el lado de ACI.

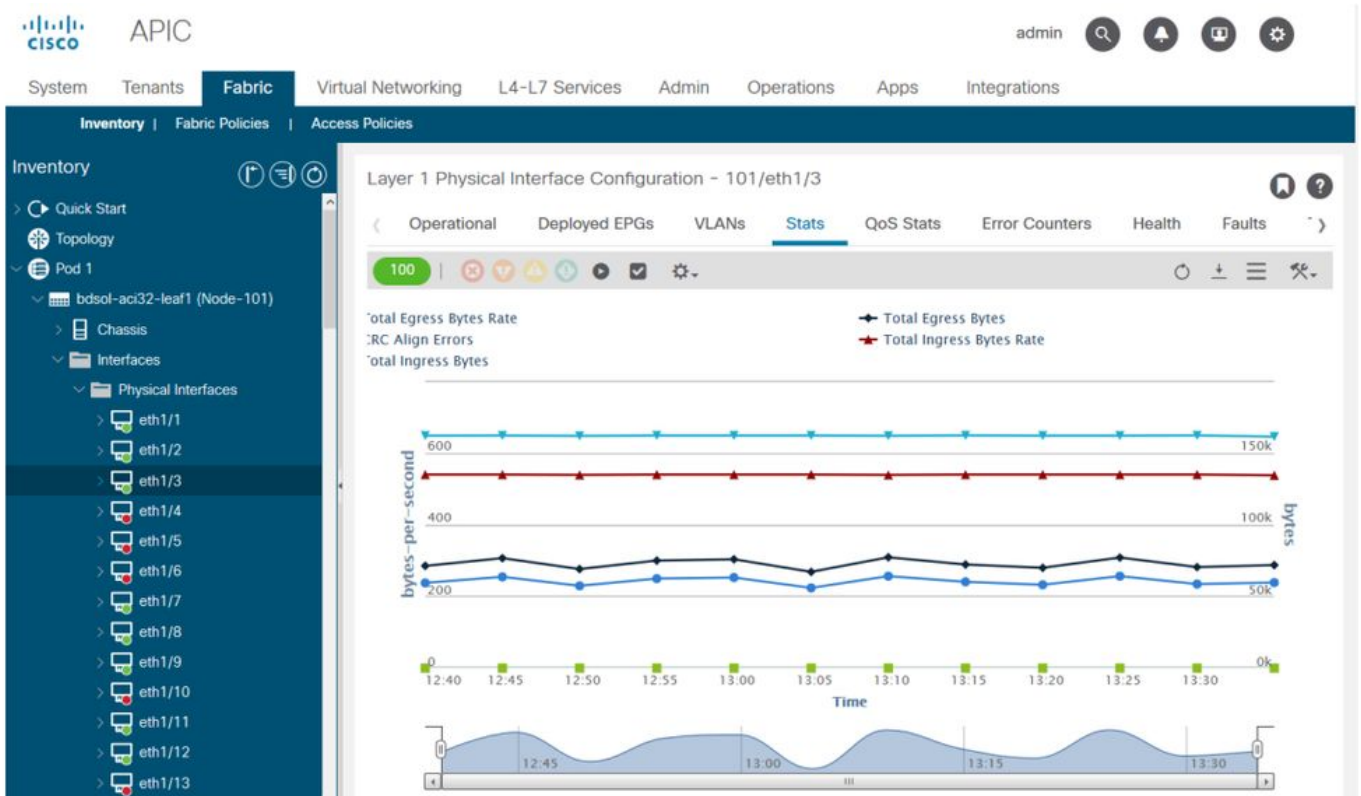
estadísticas de interfaz GUI

La ubicación es 'Fabric > Inventory > Leaf/Spine > Physical interface > Stats'.

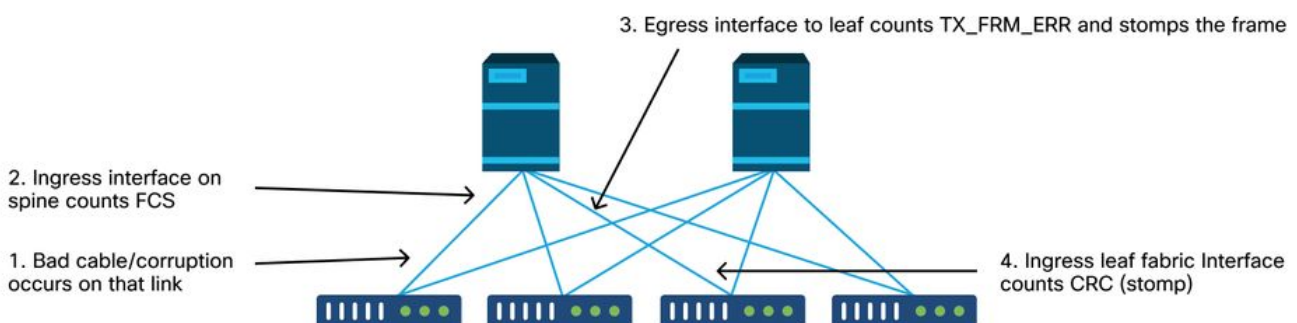
escenario de Troubleshooting de CRC Stop

Si un link dañado genera una gran cantidad de tramas dañadas, esas tramas podrían inundarse a todos los demás nodos de hoja y es muy posible encontrar CRC en el ingreso de los enlaces ascendentes de fabric de la mayoría de los nodos de hoja en el fabric. Es probable que todos ellos provengan de un único enlace dañado.

```
module-1# show platform internal counters port 1 | egrep ERR
RX_FCS_ERR          0      ---- Real error local between the devices and its direct
neighbor
RX_CRCERR           0      ---- Stomped frame --- so likely stomped by underlying devices
and generated further down the network
TX_FRM_ERROR        0      ---- Packet received from another interface that was stomp on
Tx direction
```
