Reemplace un módulo supervisor o un miembro de la pila de Catalyst 9000 en HA

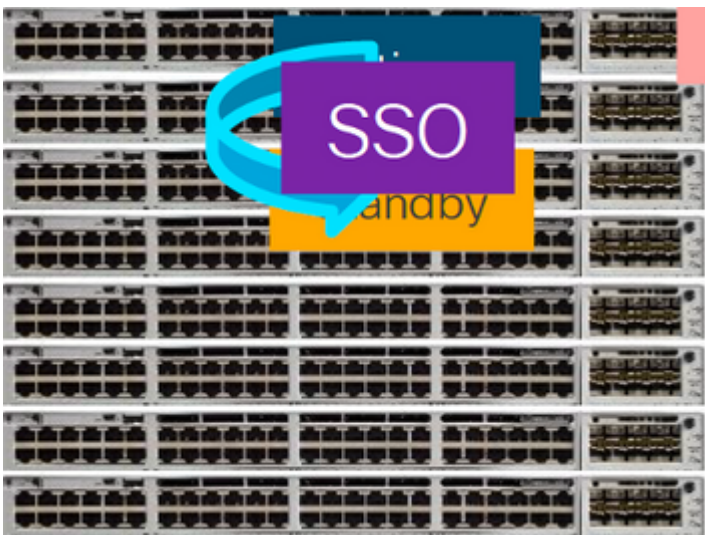
En este ejemplo, se reemplaza un miembro de una pila C9300. (El switch de este ejemplo utiliza el switch 2 en el modo Install boot).

Nota: se puede utilizar el mismo proceso para sustituir un miembro de la pila C9200.

- Compruebe que la pila está conectada físicamente en anillo completo (por ejemplo, si apaga el miembro del switch en cuestión, la pila existente no se dividiría para provocar la fusión de la pila). Una vez verificada, vaya a los pasos siguientes.

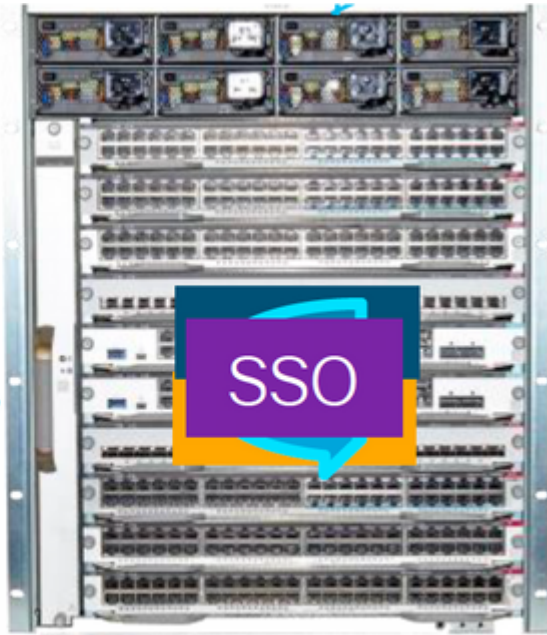
Catalyst 9400

En este ejemplo, reemplaza el supervisor activo de un chasis C9404. (En este ejemplo, el switch se utiliza en la ranura 3 del modo Install boot.)

Active SUP
Standby SUP

- Saque el supervisor defectuoso del chasis e inserte el nuevo con un cable de consola conectado.

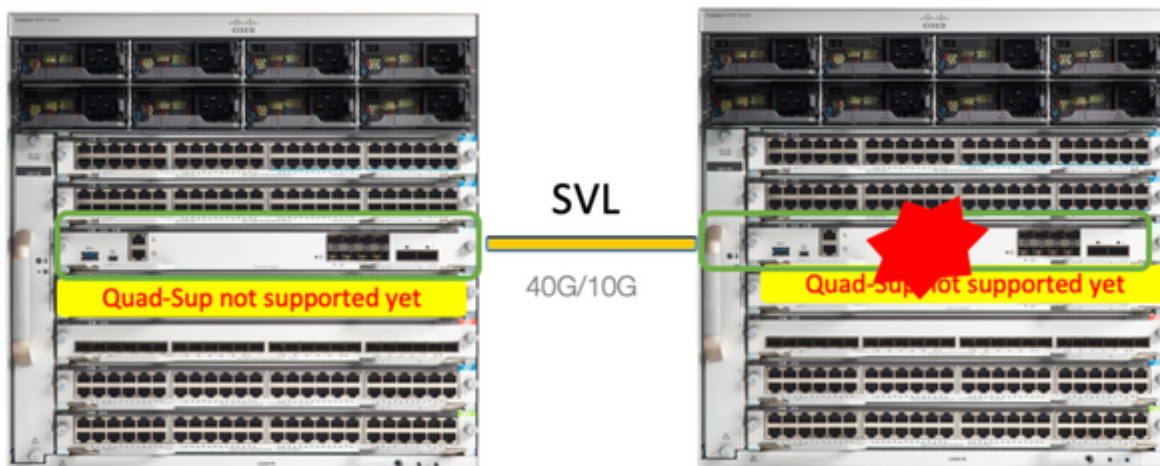
Este ejemplo es para una configuración de C9400 stackwise-Virtual (un supervisor en cada chasis), donde el supervisor del chasis 1 (switch activo) ha fallado y necesita ser reemplazado. El SVL se está ejecutando en el modo de arranque de instalación.

- Si el supervisor activo necesita ser reemplazado (como en nuestro ejemplo), realice una conmutación por fallas al supervisor en espera y espere a que el supervisor en espera asuma el rol del activo. Omita este paso si va a sustituir el supervisor en espera.

- Inserte el nuevo supervisor en la misma ranura en la que había un supervisor defectuoso y enciéndalo. Debe arrancar en modo autónomo (no SVL) y dejar desconectados por ahora los enlaces virtuales Stackwise.
- Si su supervisor activo se está ejecutando en el modo de arranque por paquete, copie el archivo bin de software (igual que el supervisor activo actual de SVL) en la memoria flash de arranque del nuevo supervisor en espera y cambie la cadena de arranque en consecuencia.

- Configure los puertos SVL y DAD. Utilice los mismos puertos, que se utilizaron en el supervisor defectuoso.

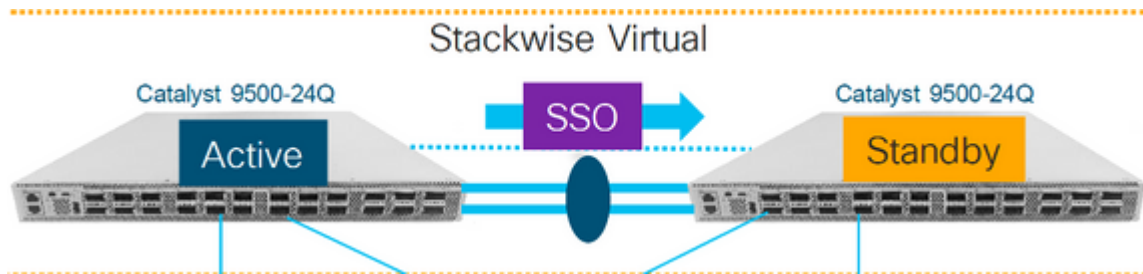
En este ejemplo, se considera una configuración de C9500 Stackwise Virtual con el switch 1 (el switch activo) como un switch defectuoso que debe sustituirse. El SVL se está ejecutando en el modo de arranque INSTALL.

- Si es necesario reemplazar el switch activo, realice una conmutación por fallas al switch en espera y espere a que el switch en espera asuma el rol del activo. (Sáltese este paso si va a sustituir la unidad en espera).

- Configure los puertos SVL y DAD. Usa los mismos puertos que se usaron en el switch defectuoso.

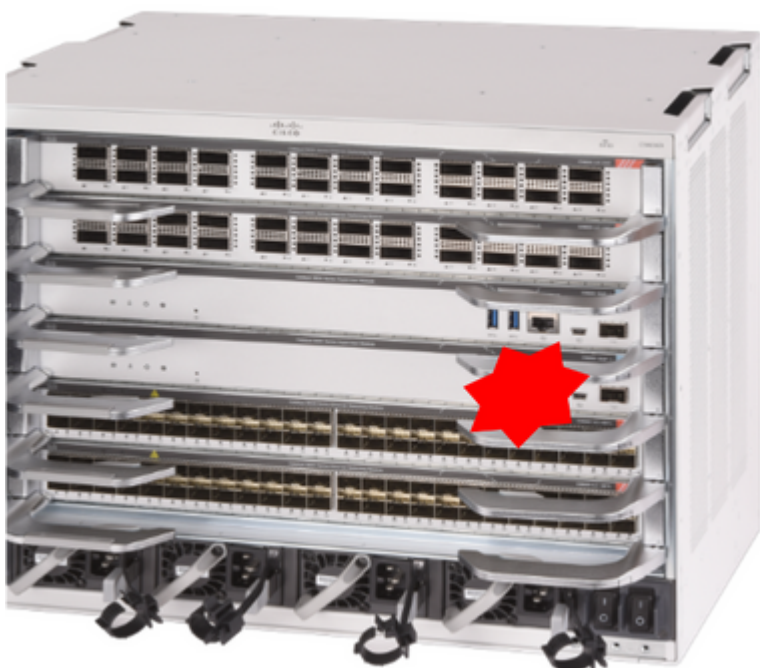
En este ejemplo, está considerando reemplazar el supervisor activo en la ranura 3 de un chasis C9606. (El switch se está ejecutando en el modo Install boot.)

- Quite el supervisor defectuoso del chasis e inserte el nuevo con un cable de consola conectado.

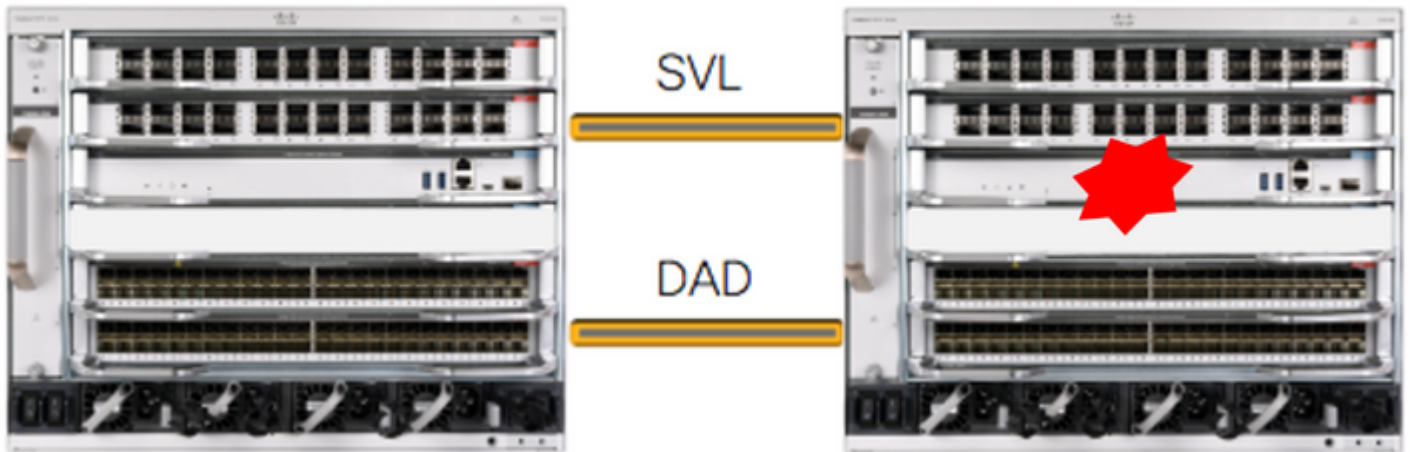
En este ejemplo, se está planteando una configuración de C9600 stackwise-Virtual (un supervisor en cada chasis), donde el supervisor del chasis 1 (switch activo) ha fallado y debe sustituirse. El SVL se está ejecutando en el modo de arranque de instalación.

- Si el supervisor activo necesita ser reemplazado (como en nuestro ejemplo), realice una conmutación por fallas al supervisor en espera y espere a que el supervisor en espera asuma el rol del activo. Omita este paso si va a sustituir el supervisor en espera.

- Inserte el nuevo supervisor en la misma ranura en la que había un supervisor defectuoso y enciéndalo. Debe arrancar en modo autónomo (no SVL), por el momento deje desconectados los enlaces virtuales Stackwise y los enlaces DAD.
- Si su supervisor activo se está ejecutando en el modo de arranque por paquete, copie el archivo bin de software (igual que el supervisor activo actual de SVL) en la memoria flash de arranque del nuevo supervisor en espera y cambie la cadena de arranque en consecuencia.
- Si el supervisor activo se está ejecutando en el modo de arranque de instalación, no es

- Configure los puertos SVL y DAD. Utiliza los mismos puertos que se utilizaron en el supervisor defectuoso.

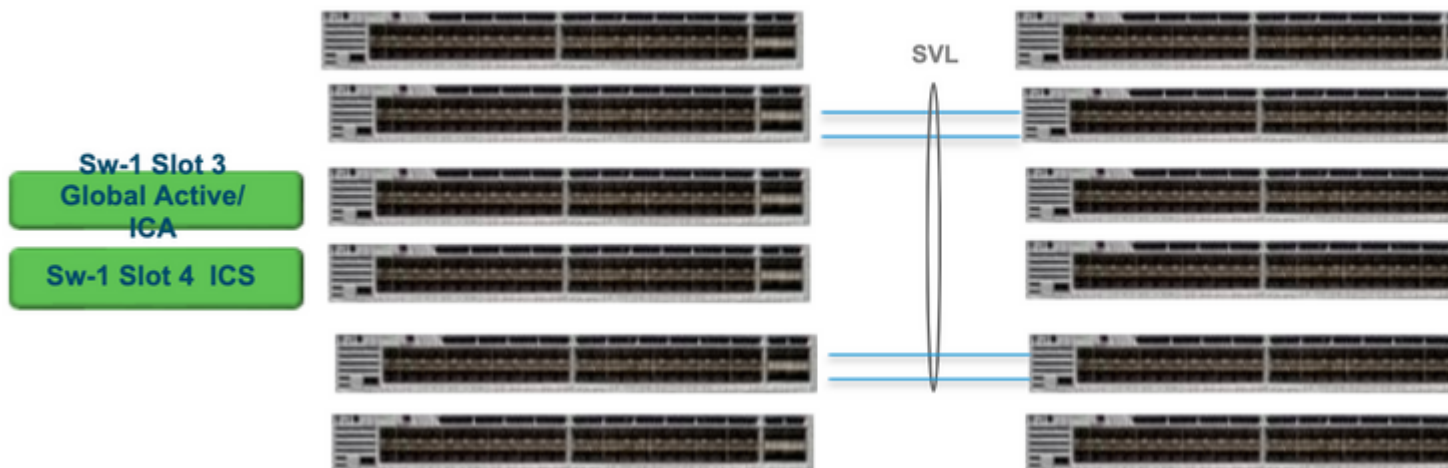
En este ejemplo, se está planteando una configuración C9600 Quad Sup de tipo apilable y virtual (dos supervisores en cada chasis), en la que un supervisor ha fallado y necesita ser sustituido. El SVL se está ejecutando en el modo de arranque "Install".
