# Comprensión y resolución de problemas de CEF en routers Cisco IOS XE

Este documento describe la función Cisco Express Forwarding (CEF) en los dispositivos basados en Cisco IOS<sup>®</sup> XE. A diferencia de otros routers Cisco, los routers basados en Cisco IOS XE son de naturaleza modular no sólo en términos de hardware, sino también de software. Debido a esta naturaleza, el comportamiento de la mayoría de las características y protocolos también es un poco diferente. También verá cómo se mantienen las tablas CEF en los dispositivos basados en Cisco IOS XE y cómo se administran las tablas de protocolo de gateway fronterizo grande (BGP) en términos de actualizaciones CEF en las plataformas Cisco IOS XE.

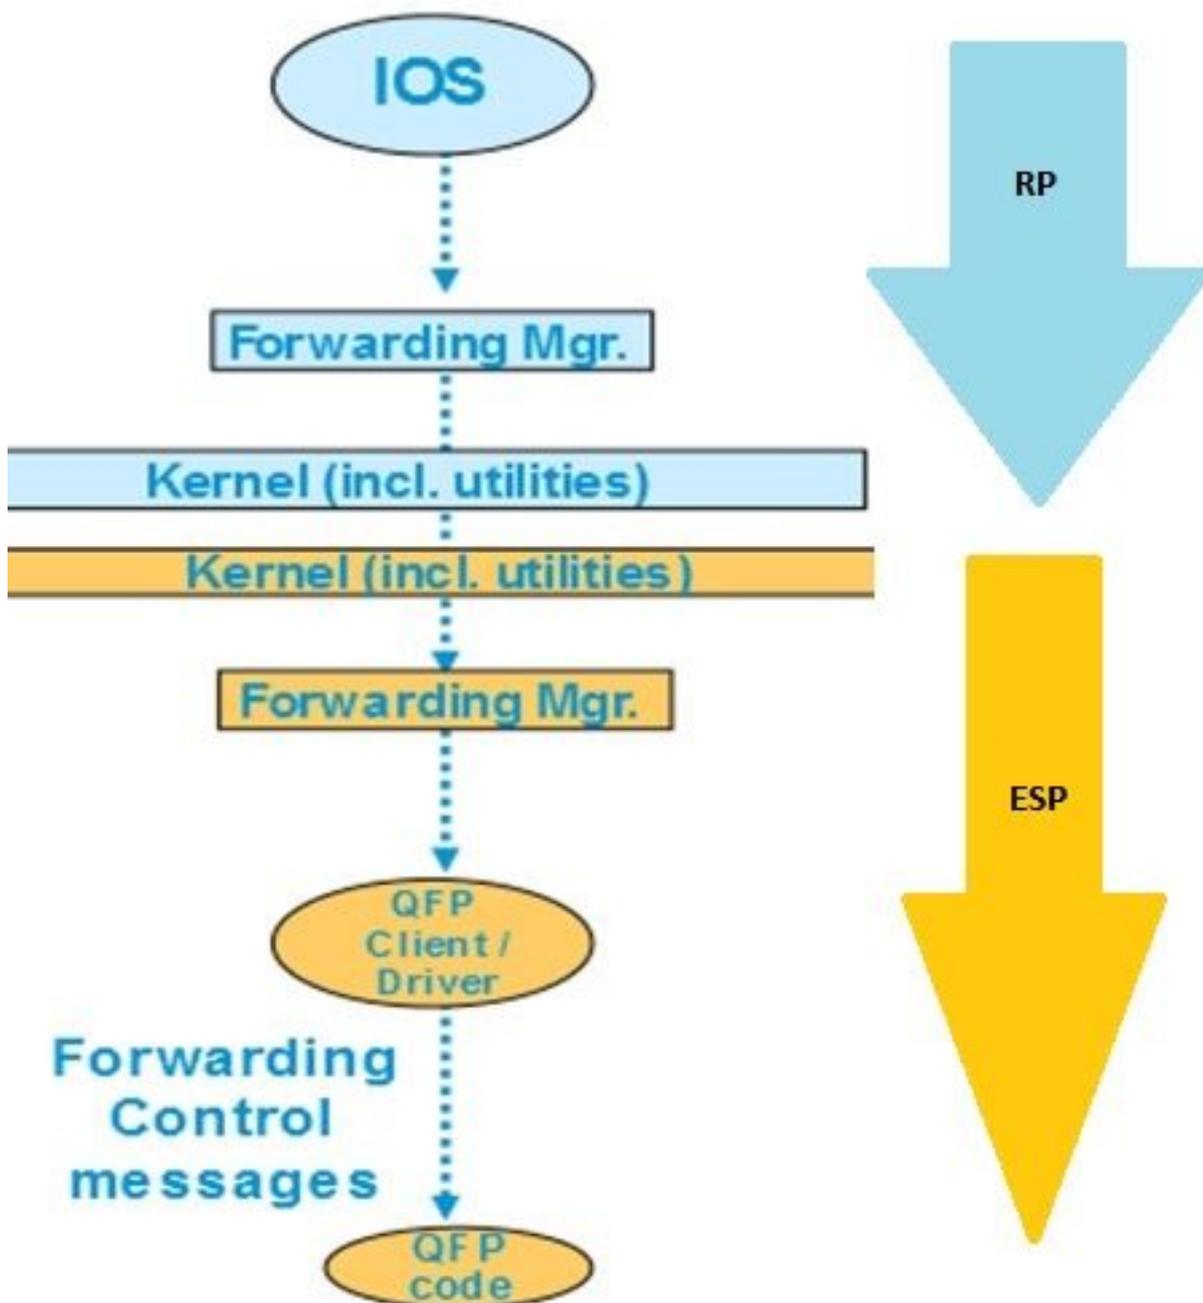
Actualizaci3n

n de tabla CEF dentro de la plataforma XE

En los dispositivos Cisco IOS XE como ASR1000, el plano de control est1 separado del plano de reenv3o. Siempre que sea necesario pasar cualquier actualizaci3n del plano de control al plano de datos, debe pasar por el flujo de datos que se muestra en el diagrama de flujo. Por ejemplo, en el caso de CEF siempre que se aprende cualquier prefijo en el plano de control, esta actualizaci3n pasa del plano de control (IOSd) al administrador de reenv3o del plano de control (FMAN-RP). El administrador de reenv3o del plano de control utiliza utilidades del n3cleo como Ismpi, enlaces Hyper-transport (HT), etc. para pasar la actualizaci3n al administrador de reenv3o de plano de reenv3o (ESP) (FMAN-FP). El administrador de reenv3o env3a la actualizaci3n al procesador de flujo cu1ntico (QFP) que programa el microc3digo QFP para finalmente programar el subsistema QFP que realiza el reenv3o real de paquetes en los dispositivos Cisco Aggregation Services Router (ASR).
