Resolución de problemas del sistema de convergencia de red (NCS) 1001 NCS1K-EDFA

Este documento describe los comandos y procedimientos para resolver una variedad de problemas en los módulos del amplificador NCS1001, el NCS1K-EDFA.

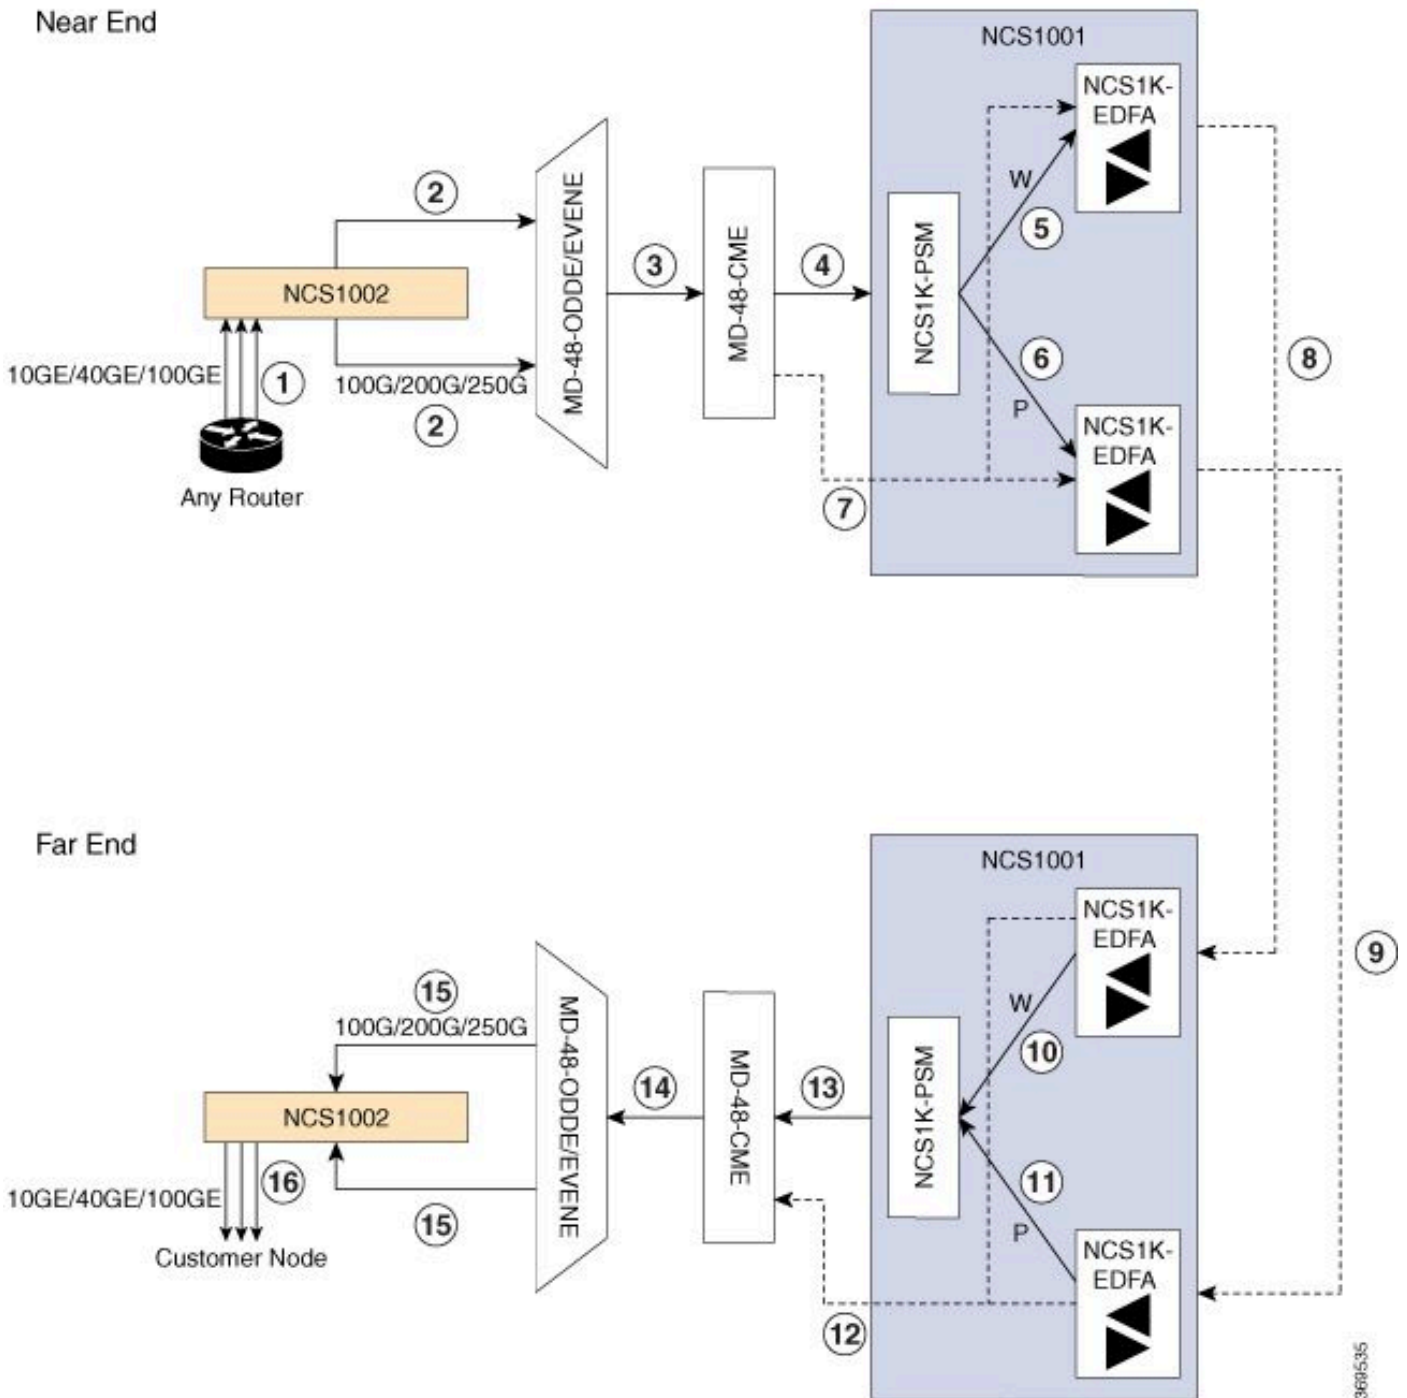
The numbers represent the port connection sequence

Topología protegida de NCS1001
