# Actualizaciones de software ONS 15454, versiones 2.2.x a 2.2.2 y 3.0

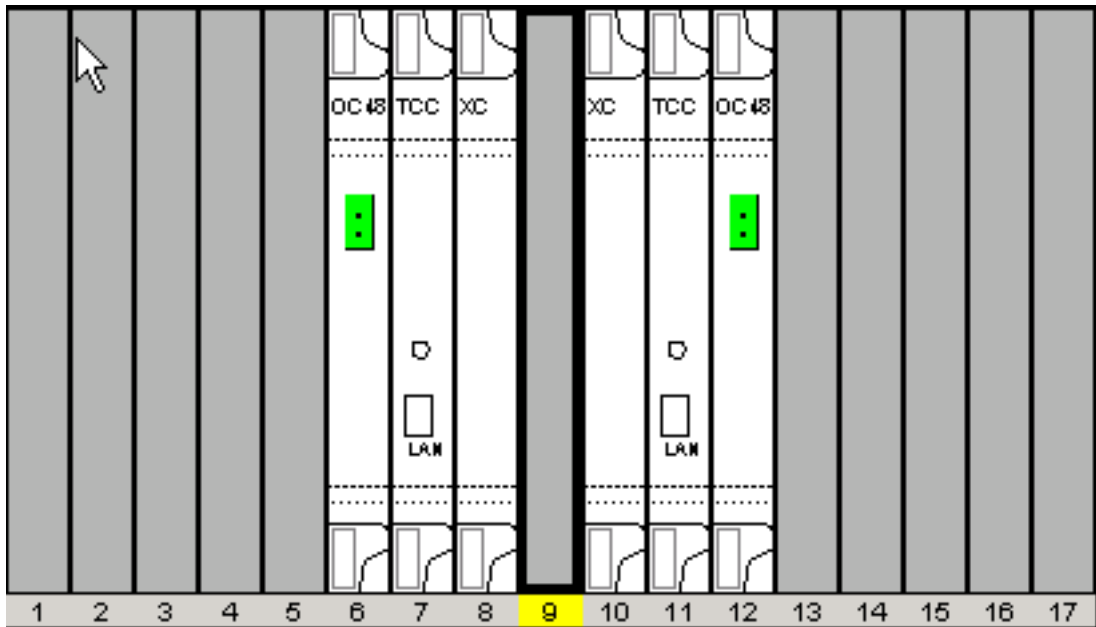
Ahora debe utilizar CTC para comprobar si hay módulos comunes dúplex, como se muestra en los pasos siguientes:

- Inicie sesión en el nodo.
- Asegúrese de que las ranuras 7, 8, 10 y 11 tengan instaladas tarjetas TCC+ y Cross Connect (XC) o Cross Connect Virtual Tributary (XC-VT) duplicadas. La versión 2.2.x no admite la operación

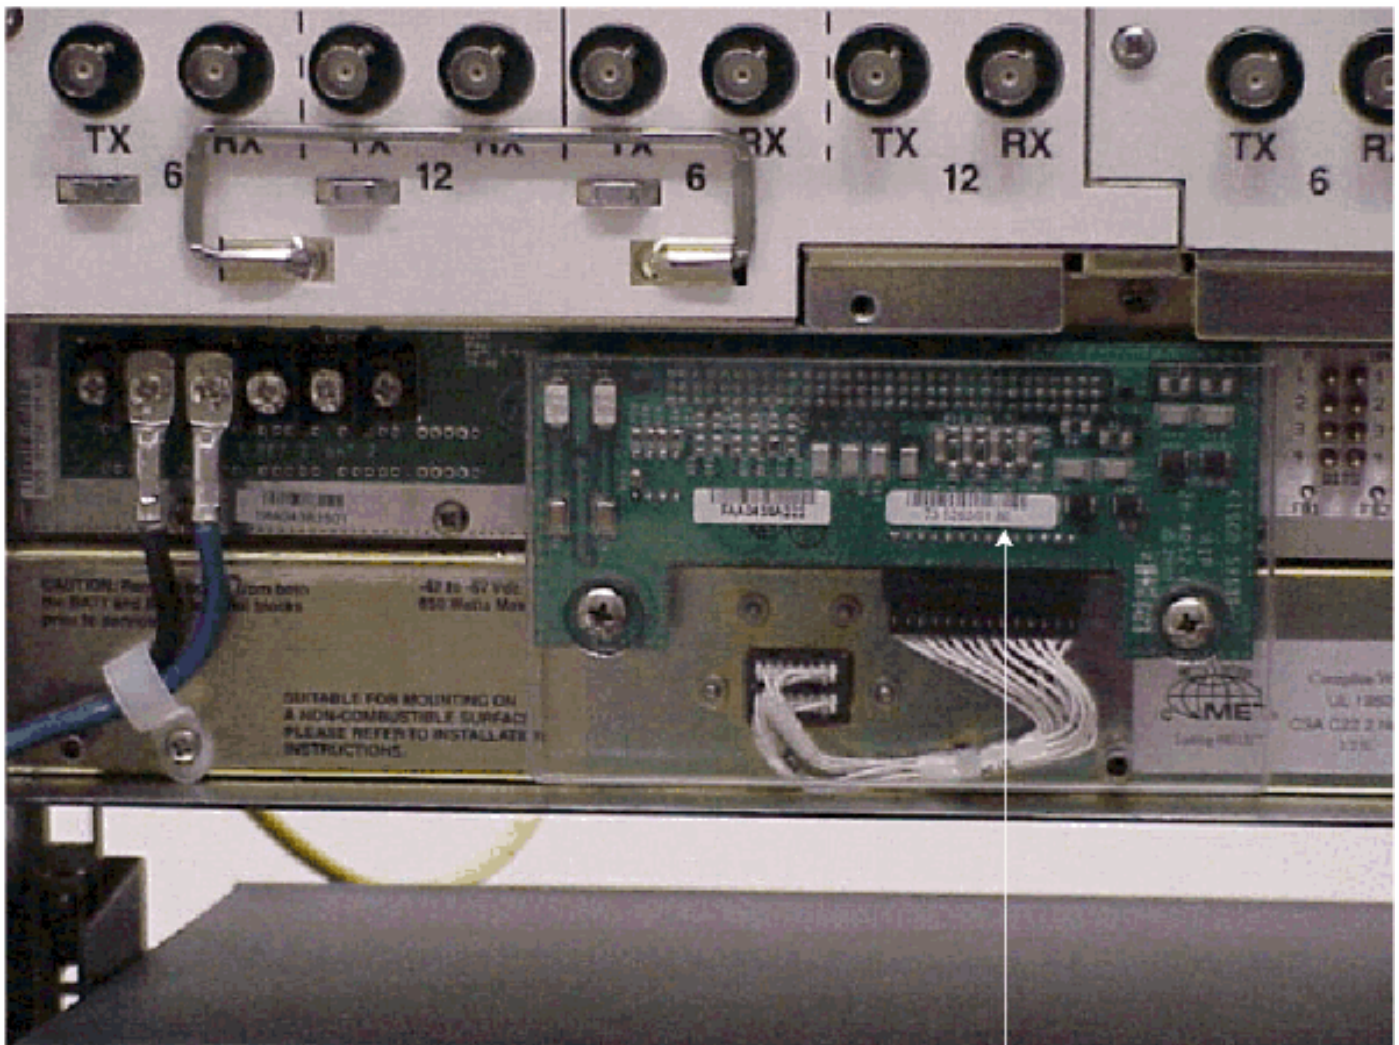
1. Observe la parte posterior del nodo ONS 15454 y localice la placa verde con el procesador de interfaz ATM (AIP) marcado en el lado derecho (la escritura se mostrará de lado mientras se mira la placa).
2. Localice la etiqueta con el número de pieza. El número debe ir precedido por la N/P en la etiqueta. **Nota:** Si no hay una pegatina con un número de pieza, el número se puede marcar en el propio tablero.
3. Si el número de pieza es 67-11-00015, se debe sustituir la tarjeta AIP. De lo contrario, la placa AIP admitirá la actualización del software.
4. Repita los pasos 1-3 para todos los nodos de la red.

If the part number is 67-11-00015 then the AIP board needs to be replaced before the software upgrade. Any other part number on the AIP board will support both the release 2.2.2 and 3.0 software upgrades

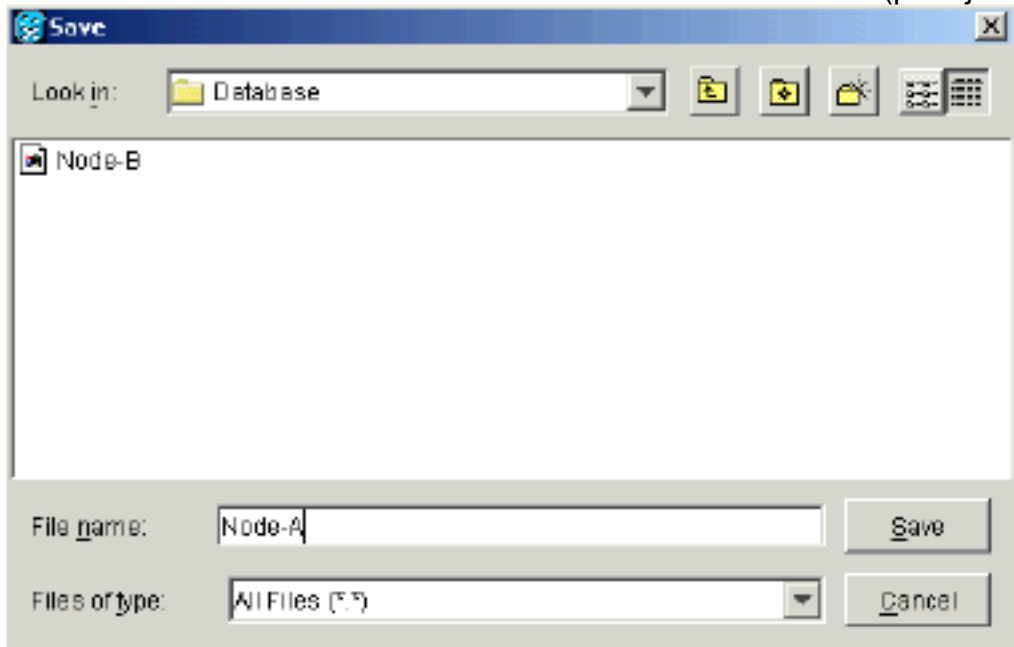
4. Guarde la base de datos en el disco duro de la estación de trabajo o en el almacenamiento de red. Utilice un nombre de archivo adecuado con la extensión de archivo .db (por ejemplo,
