Ejemplo de configuración de varias estanterías y problemas comunes con la configuración y resolución de MS

Procedimiento de configuración de MS y problemas comunes con la configuración y resolución de MS

Este documento describe el ejemplo básico de configuración de varias estanterías y los problemas comunes para la resolución de problemas.

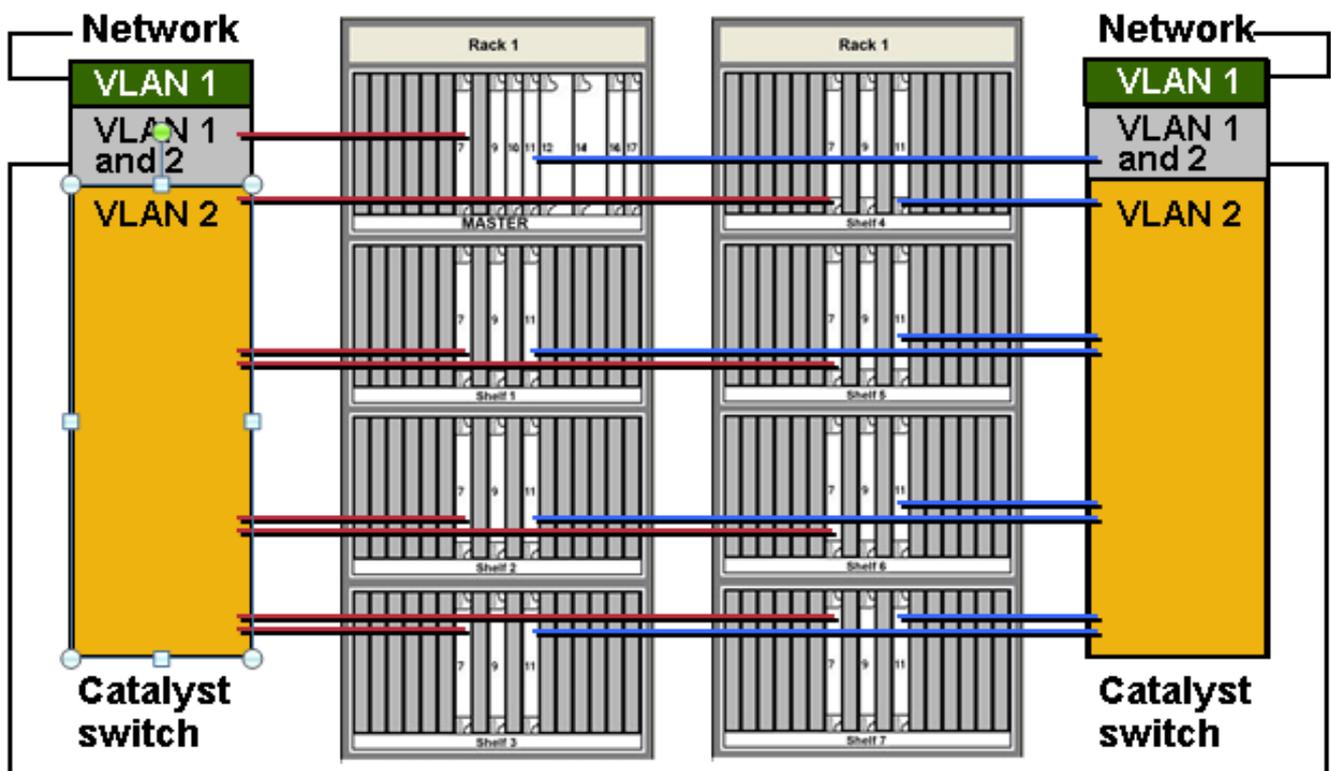
Diagrama de conectividad de varias estanterías:

Network Organization and TCC Connections

Cambiar a detalles de conectividad ONS:

estante del controlador del nodo ONS 15454

·TCC 7 al puerto 1 de Catalyst

·TCC 11 al puerto 1 de Catalyst 2

Estantes de subtending ONS 15454 1 a 7

·N estante TCC 7 al puerto Catalyst 1 n

estante · N TCC 11 al puerto Catalyst 2 n

Conexiones Catalyst

·cada puerto Catalyst 23 a la red

·puerto Catalyst 1 22 a puerto Catalyst 22

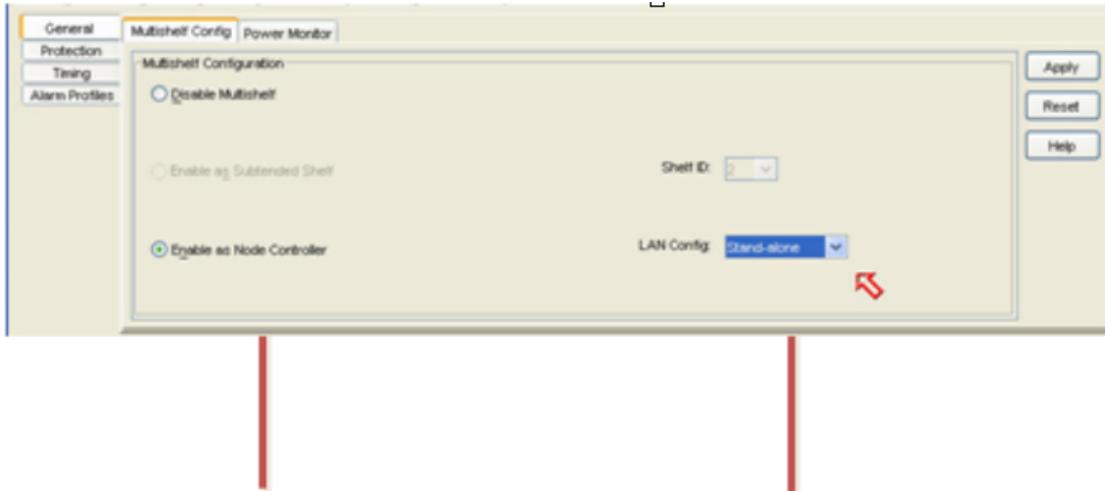
- Vaya a Shelf > Provisioning > Multishelf (Estante > Aprovisionamiento > Multiestante)
- Haga clic en Enable as Node Controller (Activar como controlador de nodo).
- Elegir independiente
- Haga clic en Apply (Aplicar)

Once it is selected and hit Apply then shelf will go for restart and will appear as Node controller Shelf.
Choose Enable

Una vez seleccionado y pulsado Aplicar, el estante se reiniciará y aparecerá como estante del controlador del nodo.
