Solución de problemas de alarma APC-OUT-OF-RANGE del sistema MSTP

Este documento describe los pasos utilizados para resolver el problema de la alarma APC-OUT-OF-RANGE que se produce en los sistemas de la Plataforma de transporte multiservicio (MSTP).

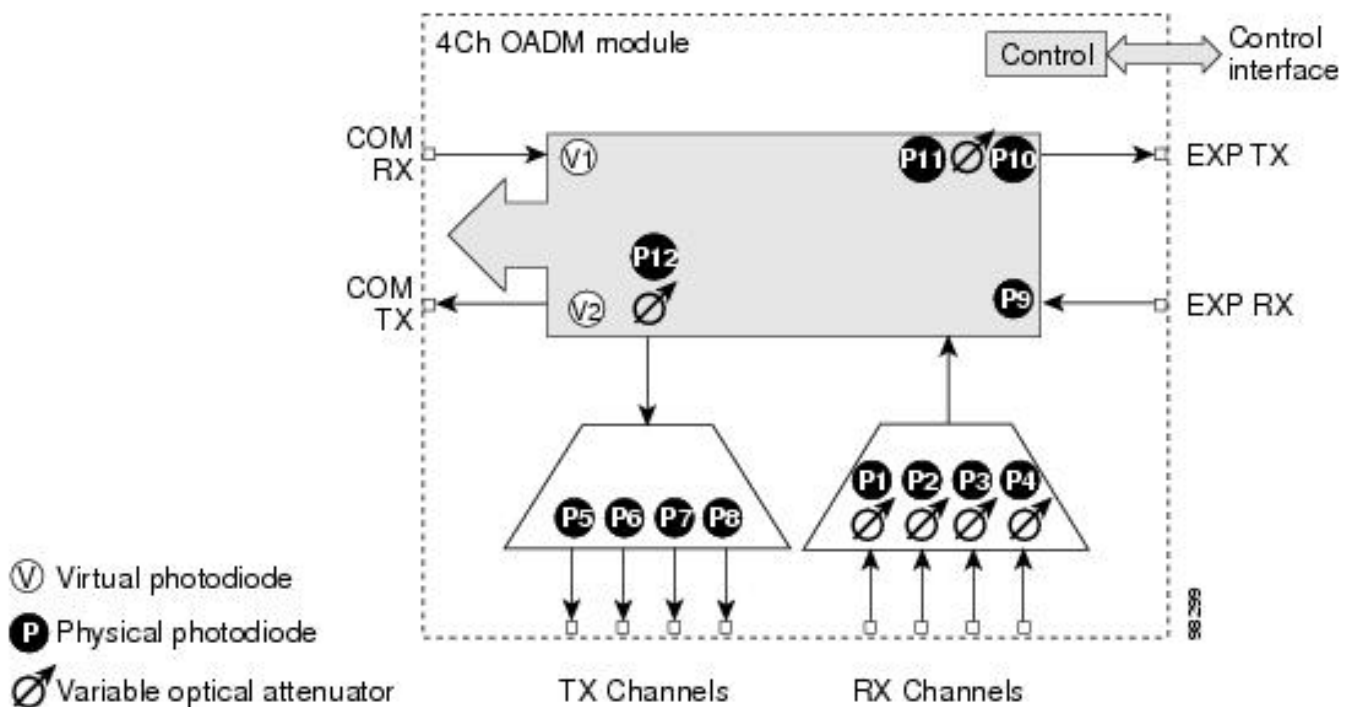
Como se muestra en el diagrama de bloques de AD-4C, hay un VOA (P12) para los cuatro canales de transmisión.

La alarma APC-OUT-OF-RANGE en este puerto indica que el puerto no puede alcanzar el nivel de potencia óptica deseado, que se indica en los parámetros ANS; esto puede deberse a la alarma de APC desactivada, que no funciona cuando los cambios son superiores a +3/-3dBm o

Considere un escenario en el que el nivel de potencia óptica sea -20 dBm para CHAN-TX 1. Si verifica el punto establecido (parámetro ANS) y encuentra que es -12dBm para CHAN-TX 1, significa que necesita -12dBm como potencia óptica del canal. Sin embargo, tiene -20dBm en realidad.

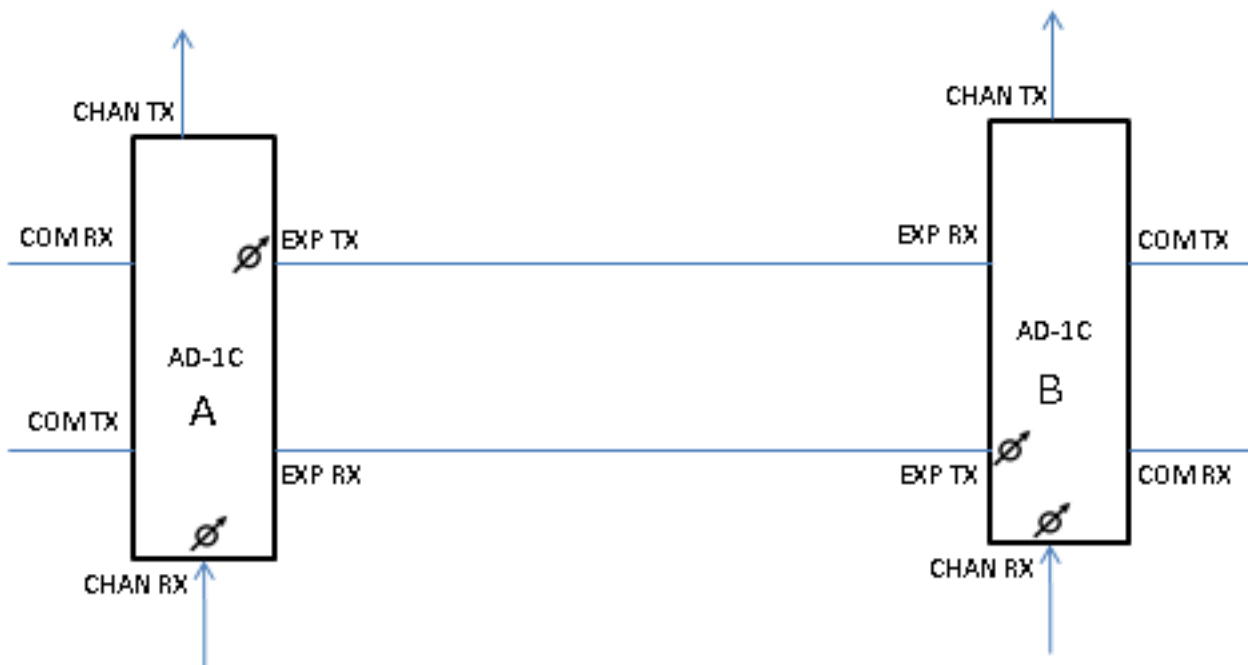
En el diagrama de bloques de la tarjeta AD, puede ver que hay un VOA en EXP TX. Si observa el parámetro ANS, hay puntos definidos para los puertos COM-RX y COM-TX. Es importante entender por qué es así.

En el diagrama, puede entender que tiene VOA en los puertos EXP-TX y CHAN-RX, y lo mismo se aplica a todos los demás tipos de tarjetas. En el parámetro ANS, tiene un punto establecido de COM-RX y COM-TX.

El punto establecido se logra cuando se establece el VOA o GANA. En este caso, es VOA. Por lo tanto, el punto establecido de la TX COM de la tarjeta B como se muestra en el diagrama se

puede lograr si se regula el VOA del puerto EXP-TX de la tarjeta **A** y el VOA del puerto CHAN RX de la tarjeta **B**.

Por lo tanto, si hay una alarma APC-OUT-OF-RANGE en el puerto EXP-TX, significa que el VOA del EXP-TX no puede regularse a sí mismo para alcanzar el punto de configuración COM-TX de la siguiente tarjeta. Puede deberse a un aumento/disminución de los niveles de potencia óptica en el puerto COM-RX o a los niveles de potencia óptica adecuados en el CHAN-RX de la tarjeta B que se muestran en el diagrama.

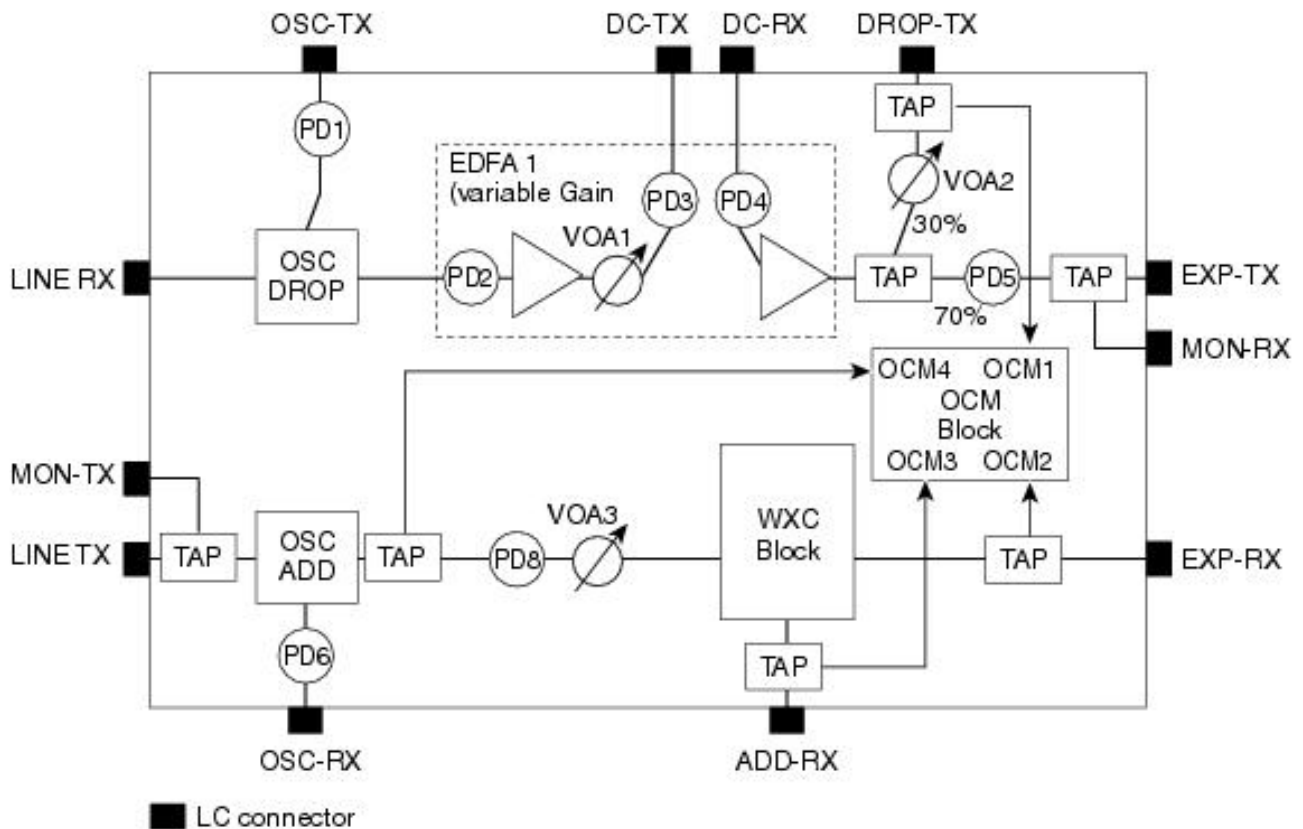
Para borrar esta alarma de la Line-TX de la tarjeta 40-SMR.1-C, es importante comprender primero la estructura de la tarjeta. Este es el diagrama de bloques:

Como se muestra en este diagrama, no hay unidad de amplificador entre EXP-RX y el puerto LINE-TX. El puerto Line-TX transmite la alimentación óptica recibida en el puerto EXP-RX.

El bloque WXC está ahí para igualar y ajustar la potencia óptica de cada longitud de onda a un cierto nivel. La potencia óptica requerida por cada longitud de onda se diseña antes y se carga en el nodo. Estos parámetros de diseño se denominan parámetros ANS.
