Problemas de tráfico de Fibre Channel con tarjetas de línea MXP-MR-10DME-C

Este documento describe los problemas observados cuando los switches de red de área de almacenamiento (SAN) utilizan una tarjeta de línea de la serie MXP-MR para transportar tráfico de Fibre Channel (FC). Este documento pretende consolidar todos los problemas, defectos y soluciones conocidos.

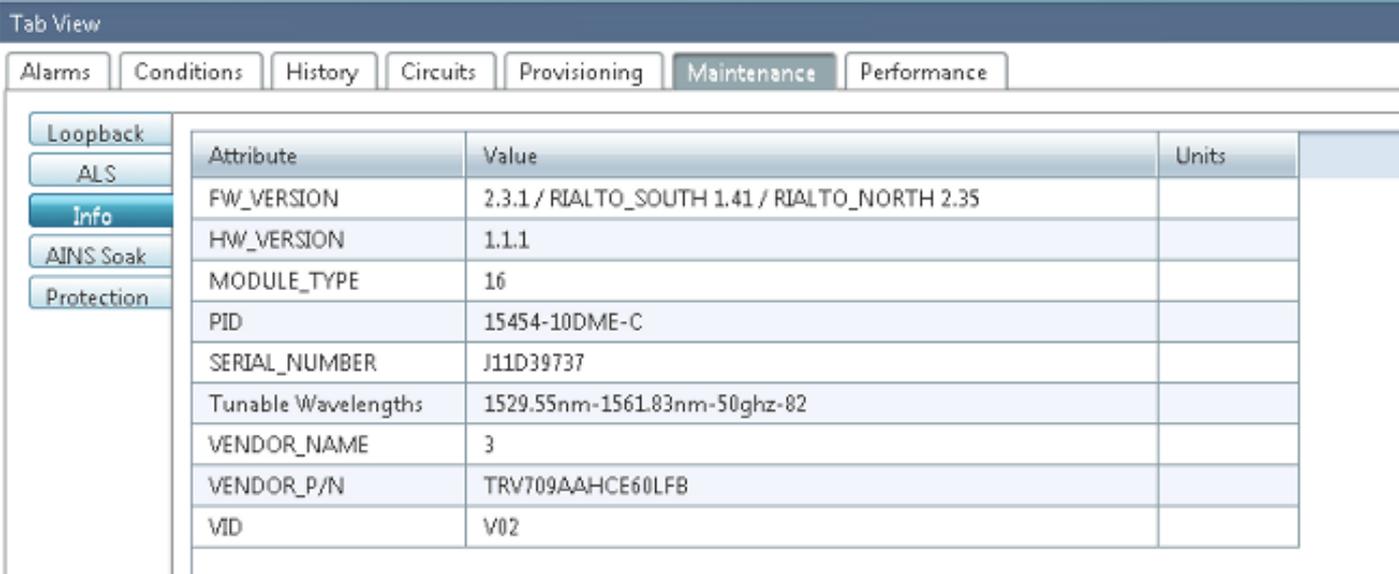
Hay dos FPGA en cada tarjeta de línea MXP-MR-10DME-C:

- **RIALTO_NORTH** para los puertos **1** a **4**.
- **RIALTO_SOUTH** para los puertos **5** a **8**.

Attribute	Value	Units
FW_VERSION	2.3.1 / RIALTO_SOUTH 1.41 / RIALTO_NORTH 2.35	
HW_VERSION	1.1.1	
MODULE_TYPE	16	
PID	15454-10DME-C	
SERIAL_NUMBER	J11D39737	
Tunable Wavelengths	1529.55nm-1561.83nm-50ghz-82	
VENDOR_NAME	3	
VENDOR_P/N	TRV709AAHCE60LFB	
VID	V02

La información de FPGA puede obtenerse del CTC. Para obtener esta información mientras está en la vista de tarjeta, haga clic en **Mantenimiento** y luego **Información**. En la pestaña **Info**, **FW_VERSION** (versión de firmware) contiene información sobre ambas versiones de FPGA. Los puertos **1 a 4** y los puertos **5 a 8** se pueden configurar para el tráfico FC 1-G o FC 4-G.
