# Solución de problema de tarjetas de interfaz de voz no reconocidas en routers Cisco 1750, 1751 y 1760

Este documento explica cómo resolver problemas de un router Cisco 1750, 1751 o 1760 que no reconoce las Tarjetas de interfaz de voz (VIC).

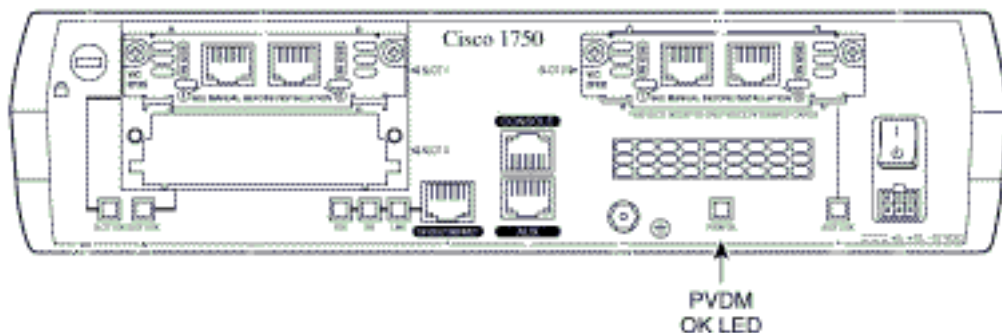
4. Si el router no reconoce el VIC, verifique que el indicador luminoso LED PVDM OK esté encendido. El PVDM OK LED indica que un PVDM está correctamente insertado en una ranura de tarjeta PVDM. En los routers 175x, la luz PVDM OK se encuentra en el panel posterior, como muestra este

diagrama: El Cisco 1760 tiene dos LED PVDM OK, 0 y 1. Hay una para cada ranura de tarjeta PVDM. Estas luces se encuentran en el panel frontal. El número 14 los indica en este diagrama:

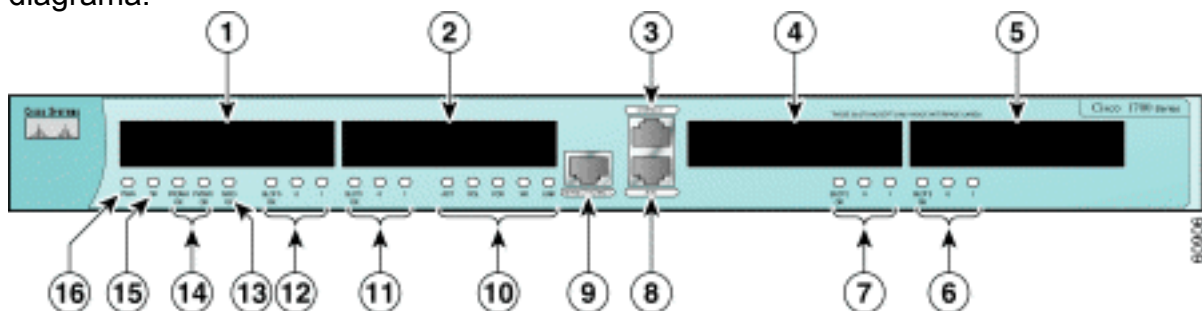
Esta tabla describe los demás números de este diagrama:
