Ejemplo de configuración de la migración de un solo chasis ASR al sistema nV-Edge

Este documento describe cómo migrar dos sistemas de chasis único Cisco Aggregation Services Router (ASR) 9000 (9K) a un sistema de extremo de virtualización de red (nV).

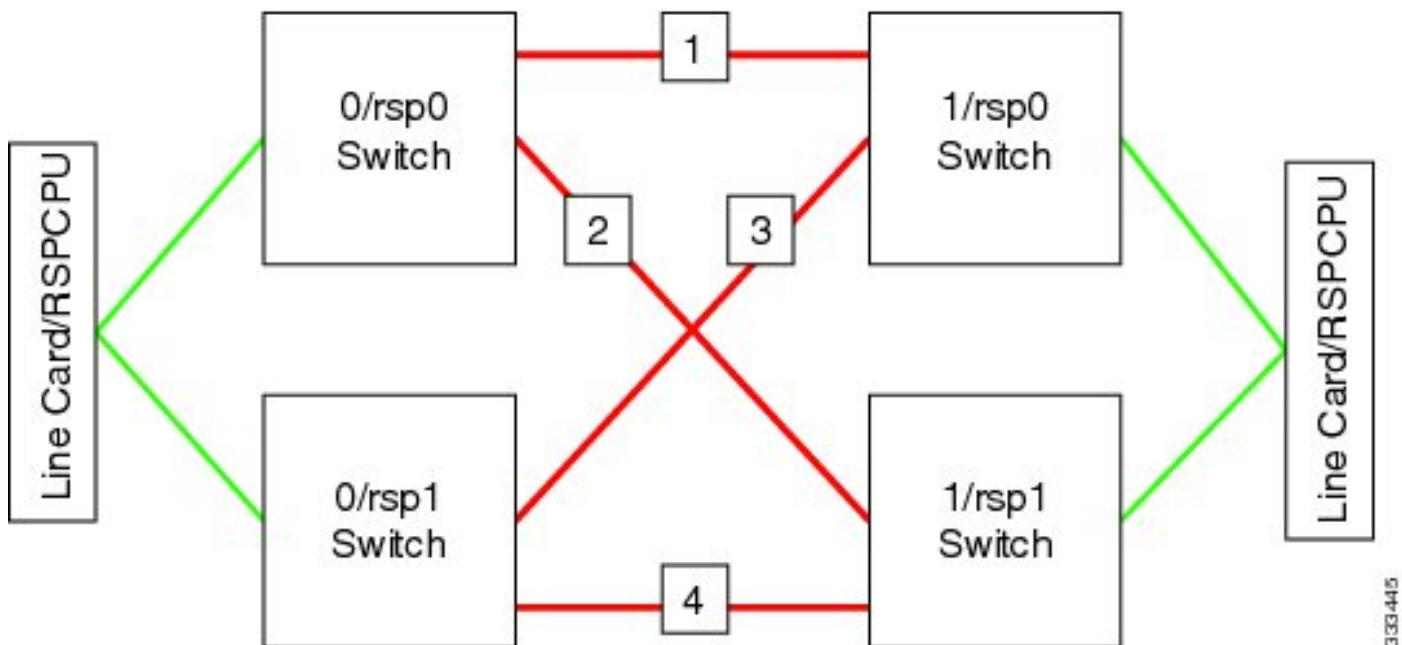
Nota: Los enlaces de control están interconectados, como se muestra aquí.
