Problemas de rendimiento del campo común de FlexPod

Introducción general de FlexPod

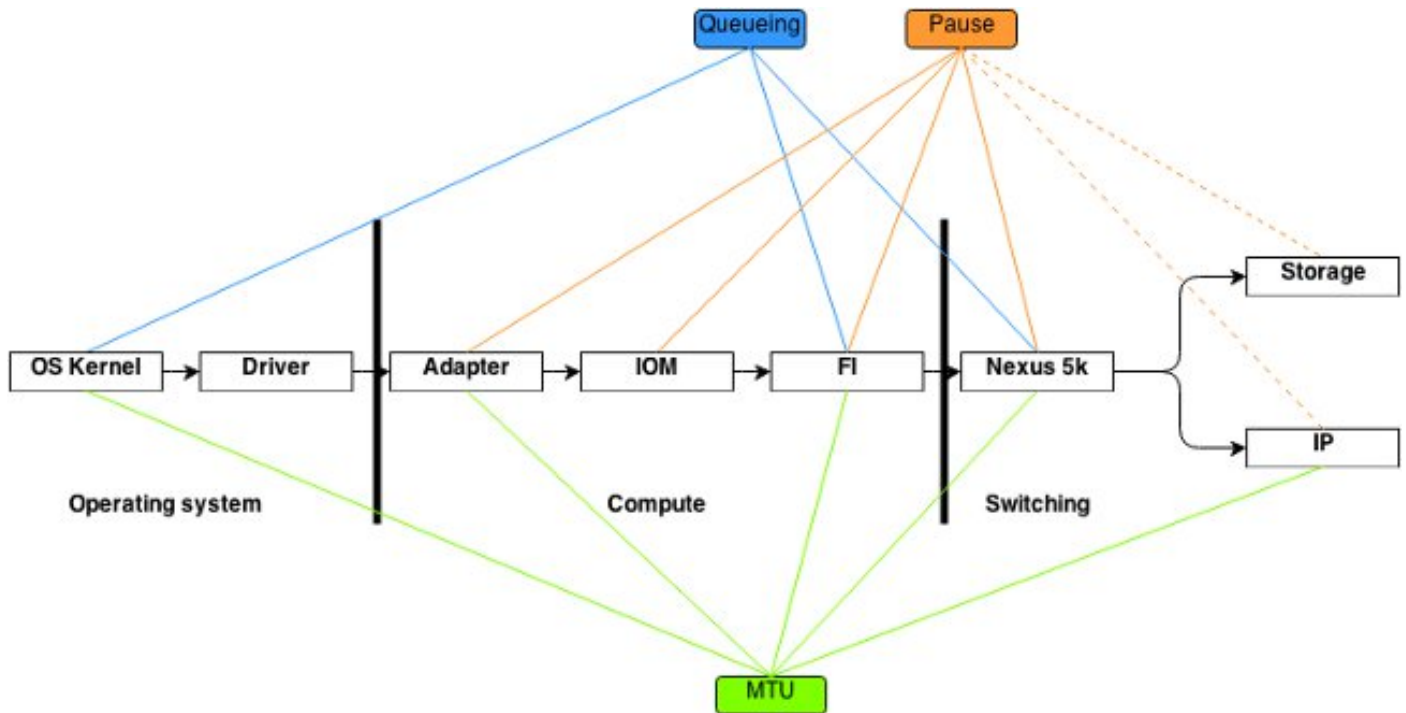
El diagrama mostrado aquí resume el flujo de paquetes lógico en un entorno de FlexPod.

Se significa este diagrama como un desglose de los componentes que un marco pasó a través en la manera vía el entorno de FlexPod. No refleja la complejidad de los bloques uces de los y es simplemente una manera memorizar donde las funciones particulares deben ser configuradas y ser verificadas.
