# Solución alternativa para la inaccesibilidad de la GUI después de la actualización de la versión 1.0.1.17 del firmware en routers VPN RV320

- Router VPN Dual WAN RV320

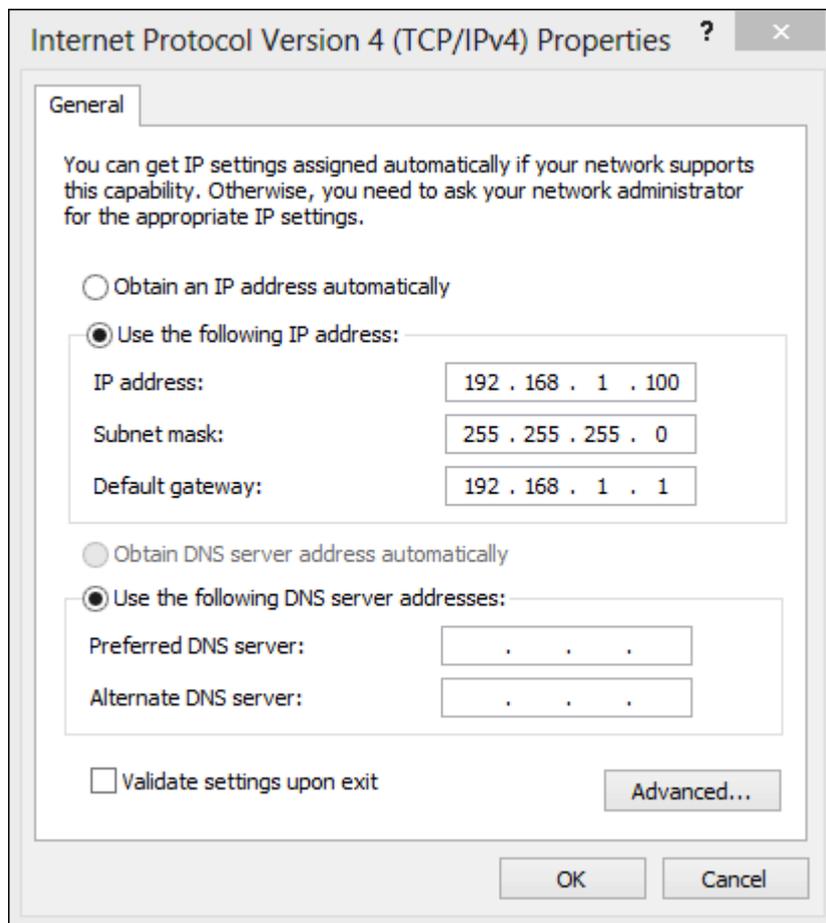
Paso 8. Haga clic en **Local Area Connection > Properties > Internet Protocol Version 4 (TCP/IPv4) > Properties**. Aparece la ventana *Propiedades del protocolo de Internet versión 4 (TCP/IPv4)*:

Paso 9. Asigne una dirección IP estática para el PC dentro de un rango de 192.168.1.2 a 192.168.1.254 en el campo Dirección IP.

Paso 10. Introduzca la máscara de subred en el campo Subnet Mask (Máscara de subred).

Paso 11. Introduzca la puerta de enlace predeterminada en el campo Default Gateway (Puerta de enlace predeterminada). El gateway predeterminado es la dirección IP del router RV320.

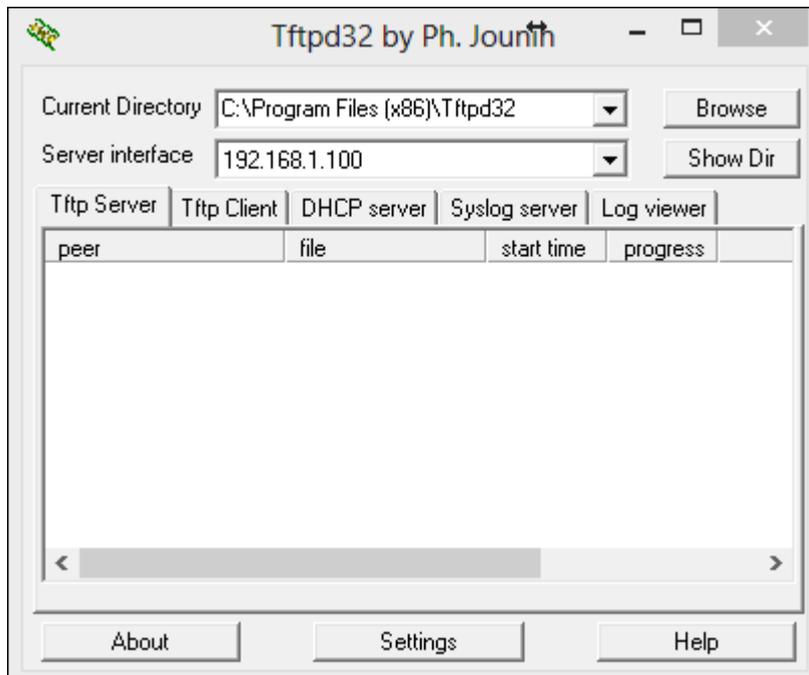
Paso 12. Inicie la aplicación TFTP.

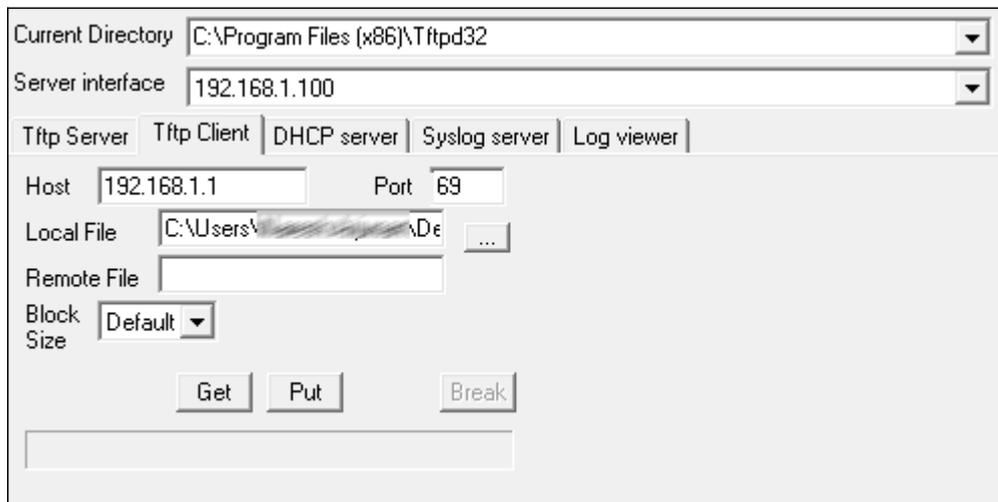
Paso 13. Elija la pestaña Cliente TFTP.

Paso 14. Introduzca la dirección IP 192.168.1.1 en el campo Host y el valor 69 en el campo Port (Puerto).

Paso 15. En el campo Local File (Archivo local), elija el firmware descargado del PC que se cargará en el router.

Paso 16. Verifique todos los valores y luego presione **PUT** en el Cliente TFTP.
