# Resolución de problemas de una red de malla inalámbrica empresarial de Cisco

Este documento cubrirá varias áreas a analizar al resolver problemas de redes de malla Cisco Business Wireless (CBW).

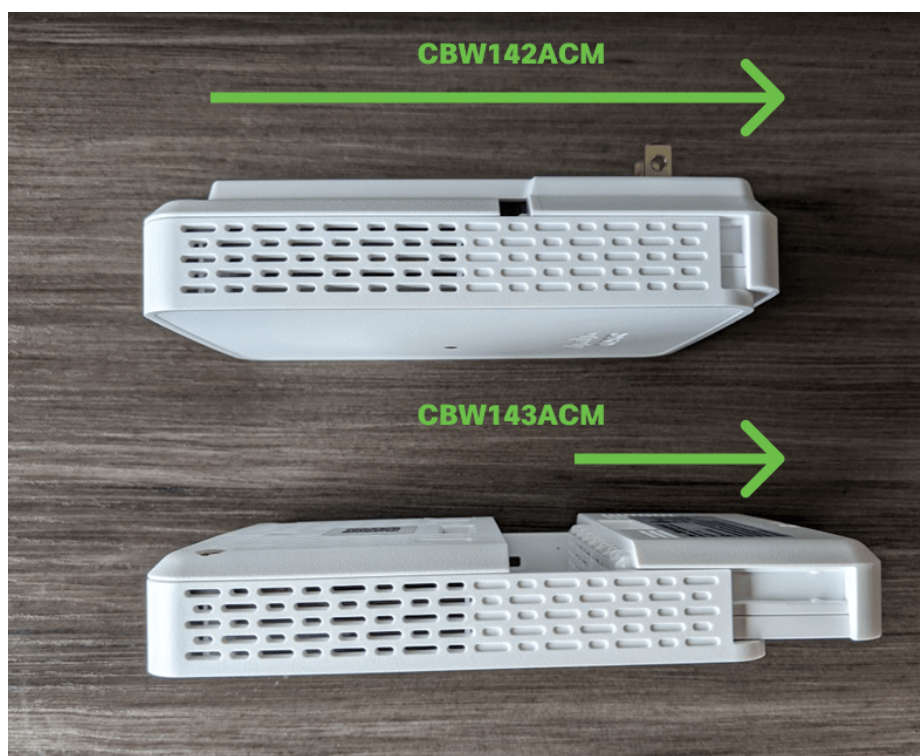
## Paso 2

En la mayoría de los AP, la dirección MAC se puede encontrar en el exterior del AP real. En los modelos 142ACM y 143ACM, debe deslizar el aparato de alimentación para ver la dirección MAC. Para ello, aplique una ligera presión en el punto de acceso donde indican las flechas. Deslice y levante el componente alimentado mediante corriente.

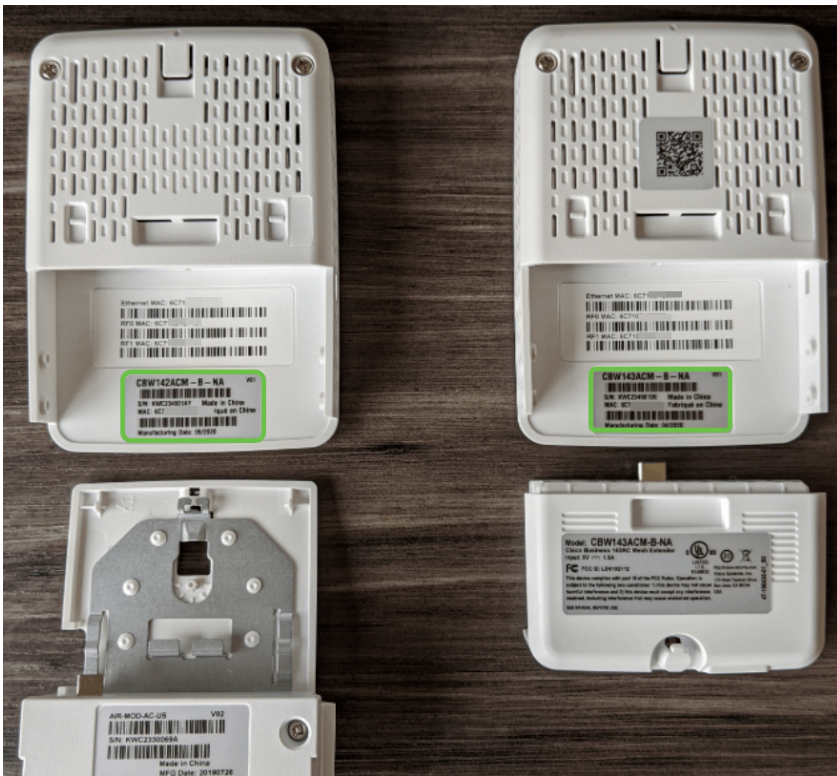
### Paso 3

En 142ACM y 143ACM, verá la dirección MAC en las ubicaciones que se indican a continuación.

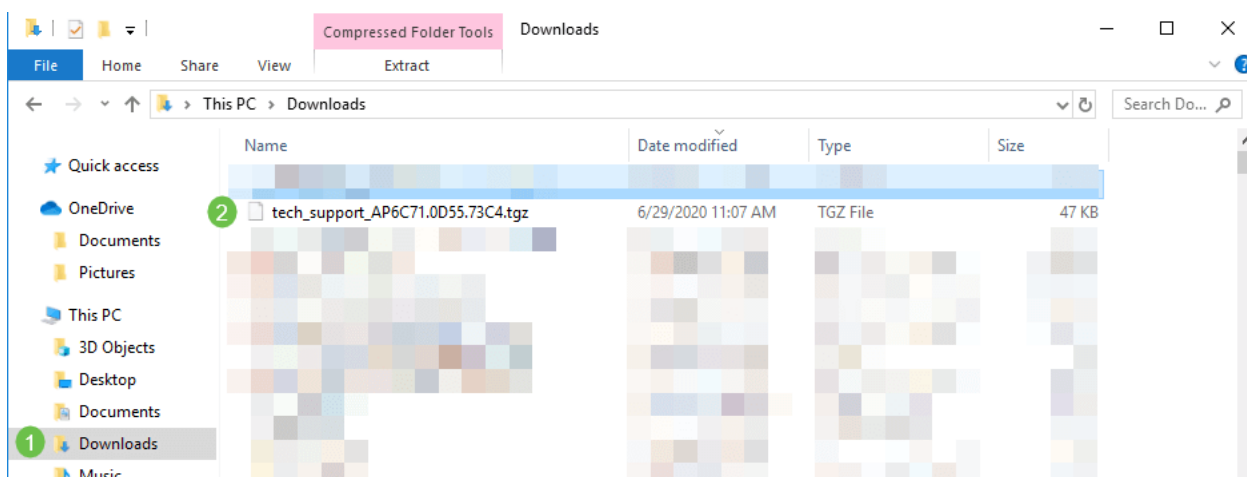
## Paso 4

En la carpeta *Download* de sus archivos de computadora, verá un archivo tech support .tgz. Es necesario extraer los archivos de esta carpeta.

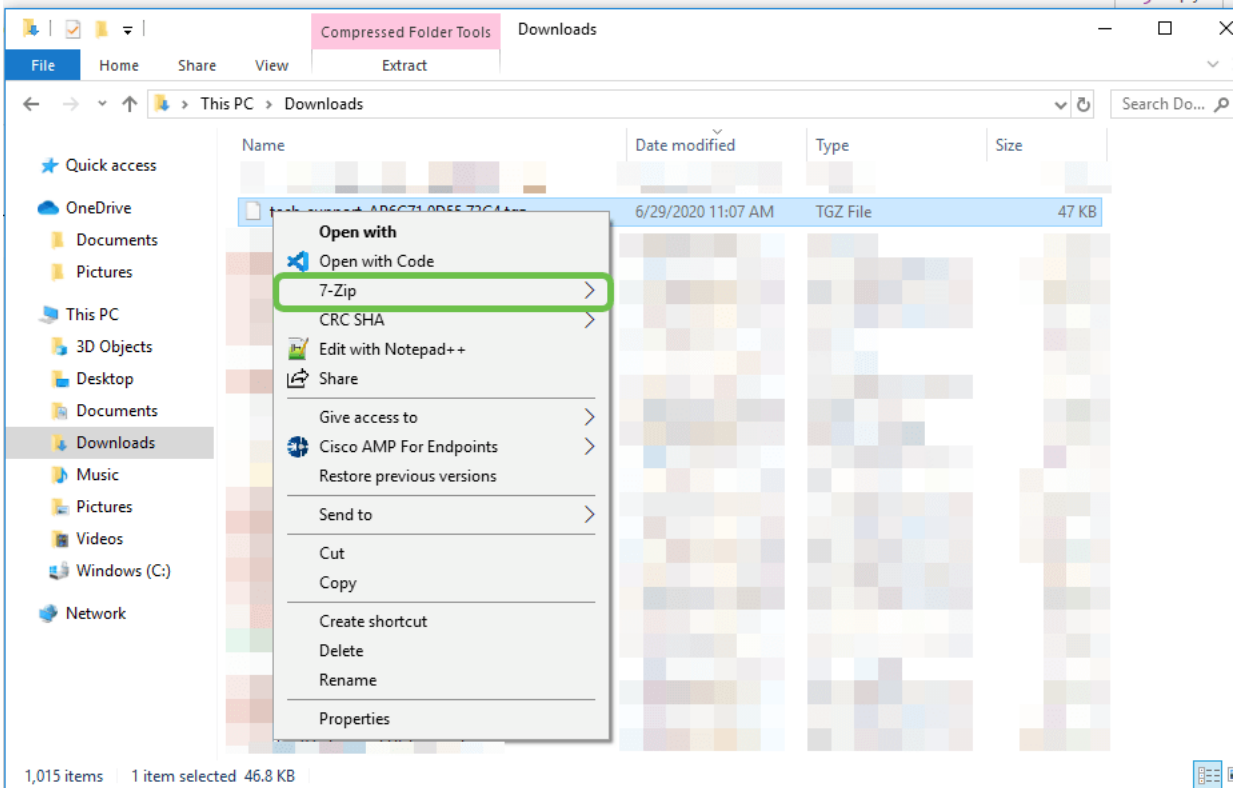
## Paso 5

Haga clic con el botón derecho del ratón y seleccione la aplicación de descompresión que desee utilizar. En este ejemplo, se utilizó 7-Zip. Seleccione esta opción para extraer los archivos en la ubicación que seleccione. De forma predeterminada, los archivos se envían a la carpeta *Descargas*.

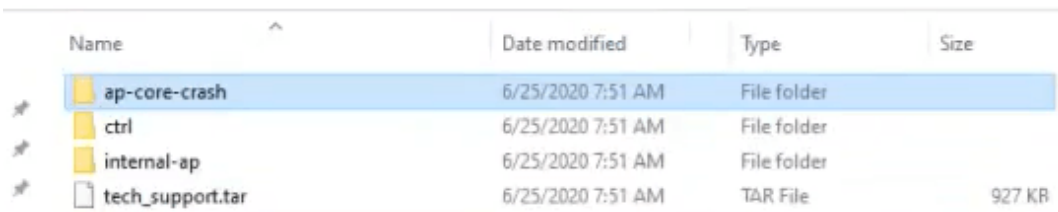
(Vista alternativa) Si tiene un desperfecto de núcleo, es posible que vea estas carpetas en su lugar.

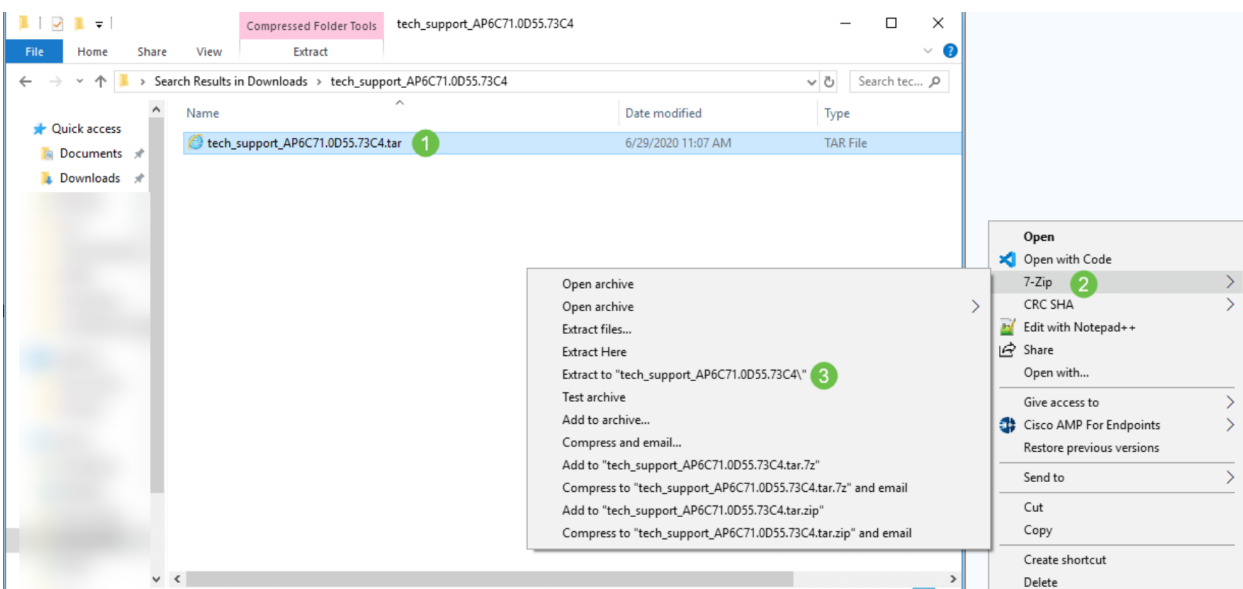
## Paso 6

Una vez que los archivos se han extraído del archivo *.tgz*, se incluirán en un archivo *.tar*. Este archivo tendrá que extraerse de nuevo.

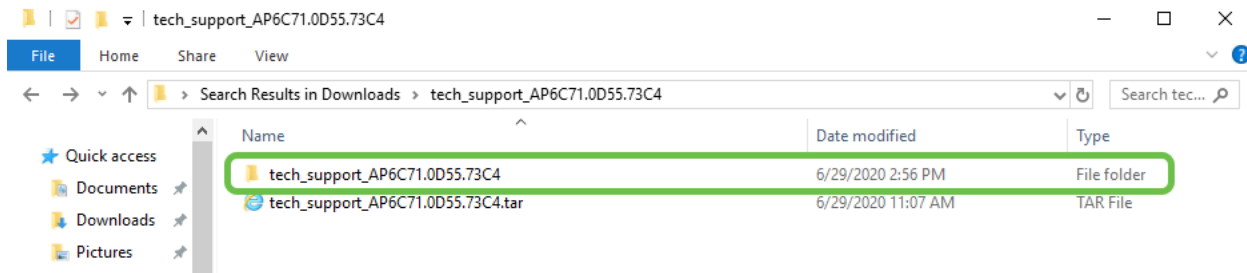
## Paso 7

Verá la carpeta *tech\_support*. Haga doble clic en la carpeta para abrir los archivos.

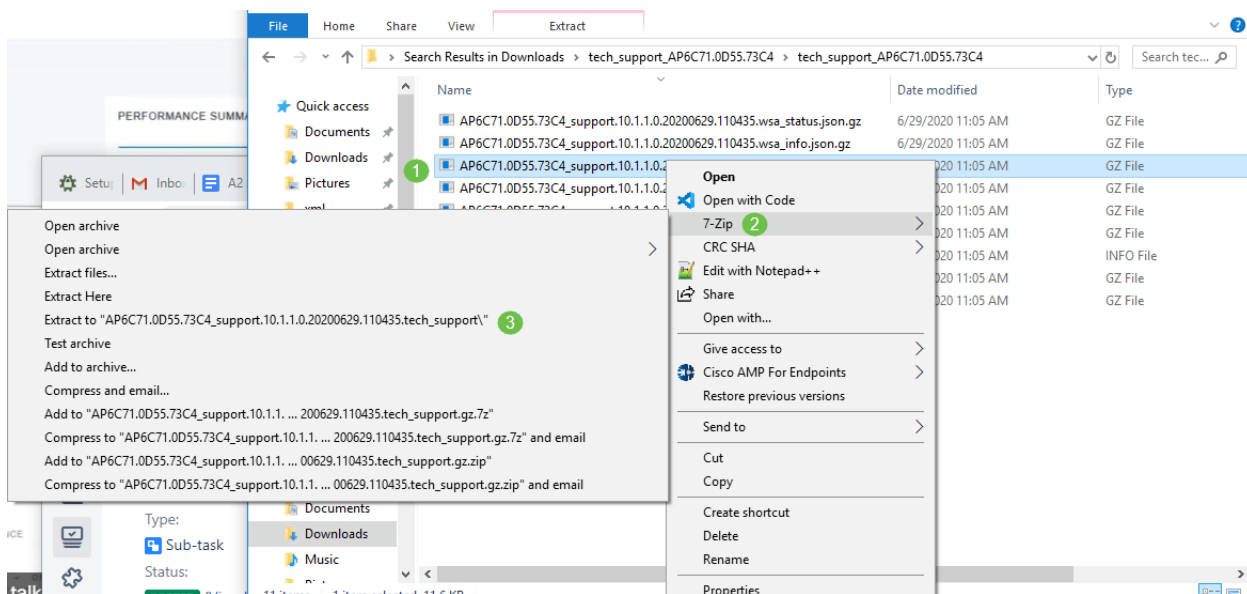
## Paso 9

Haga clic con el botón derecho del ratón en el archivo que desee descomprimir. En este ejemplo, el archivo se descomprimirá en una carpeta para *tech\_support*.

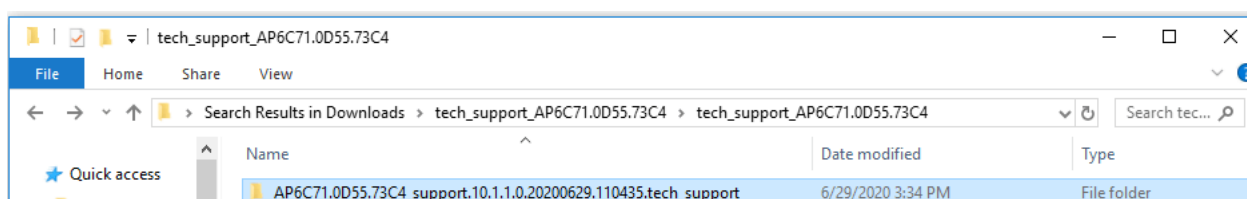
## Paso 10

Aparecerá la carpeta *tech\_support*. Haga doble clic para abrir la carpeta.

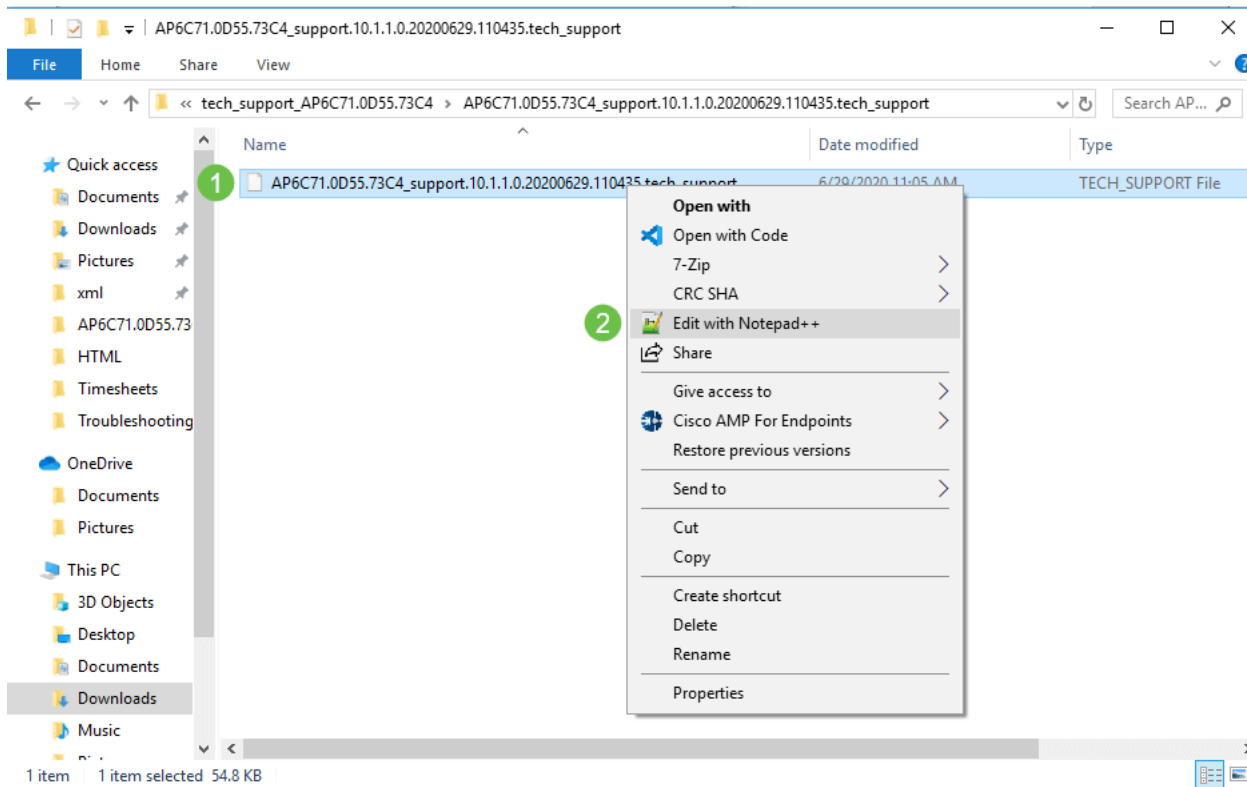
## Paso 11

Haga clic con el botón derecho del ratón en el archivo y seleccione un lector de archivos de texto. En este ejemplo, hemos utilizado **Edit con Notepad++**.

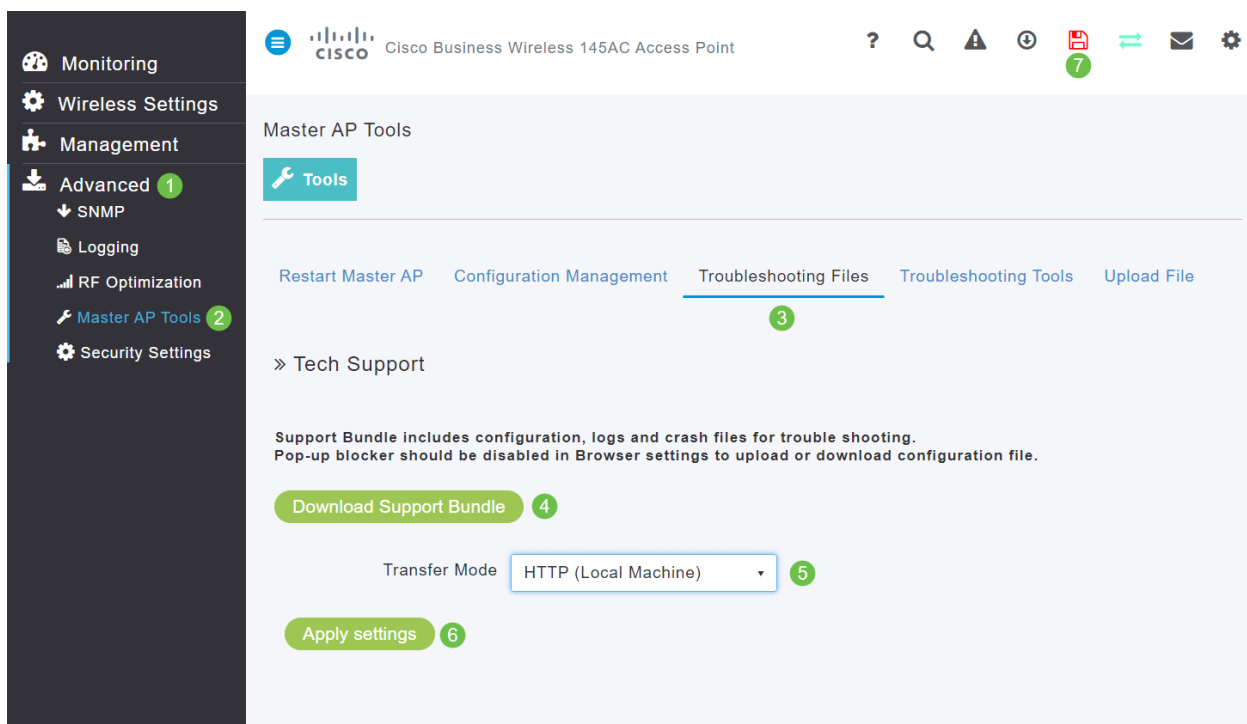
El paquete de soporte técnico del AP principal es la fuente principal de diagnóstico. Para descargar el paquete de soporte técnico integrado en el AP principal o el paquete de controlador virtual, navegue hasta **Advanced > Primary AP Tools**. Seleccione la pestaña *Troubleshooting Files*. Seleccione **Descargar paquete de soporte**. Para *Transfer Mode*, seleccione *HTTP* o *FTP*. Haga clic en **Aplicar configuración**. Haga clic en el icono **Save**.

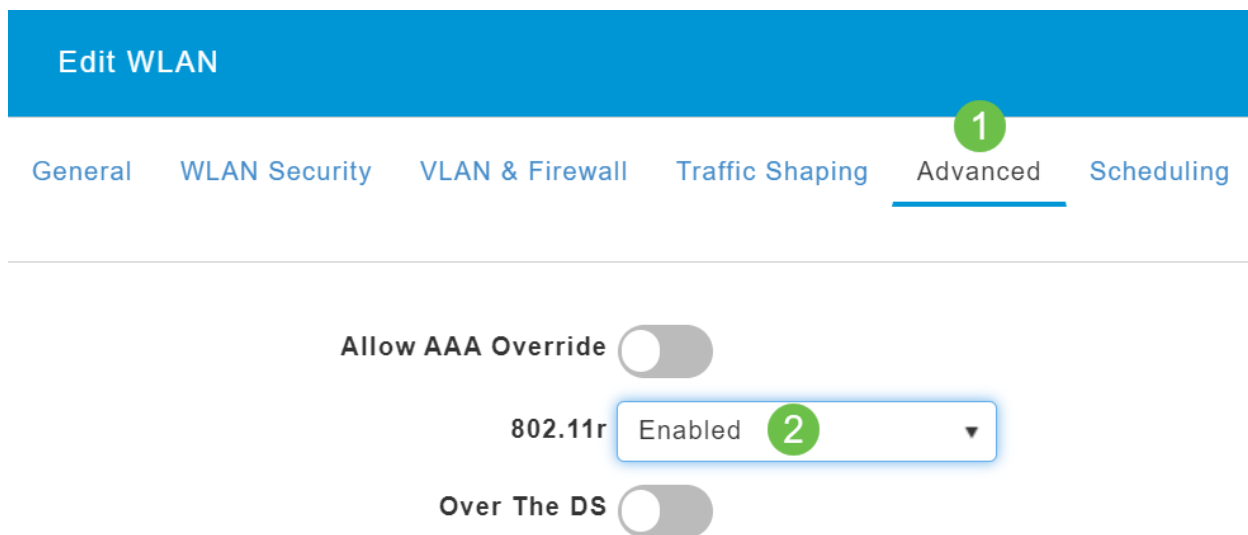
## Paso 6

Haga clic en la pestaña **Advanced**. Haga clic en el menú desplegable para 802.11r y seleccione **Enabled**.
