Comprensión y solución de problemas de tiempo de espera Astro/Lemans/NiceR en los routers Catalyst de la serie 4000/4500

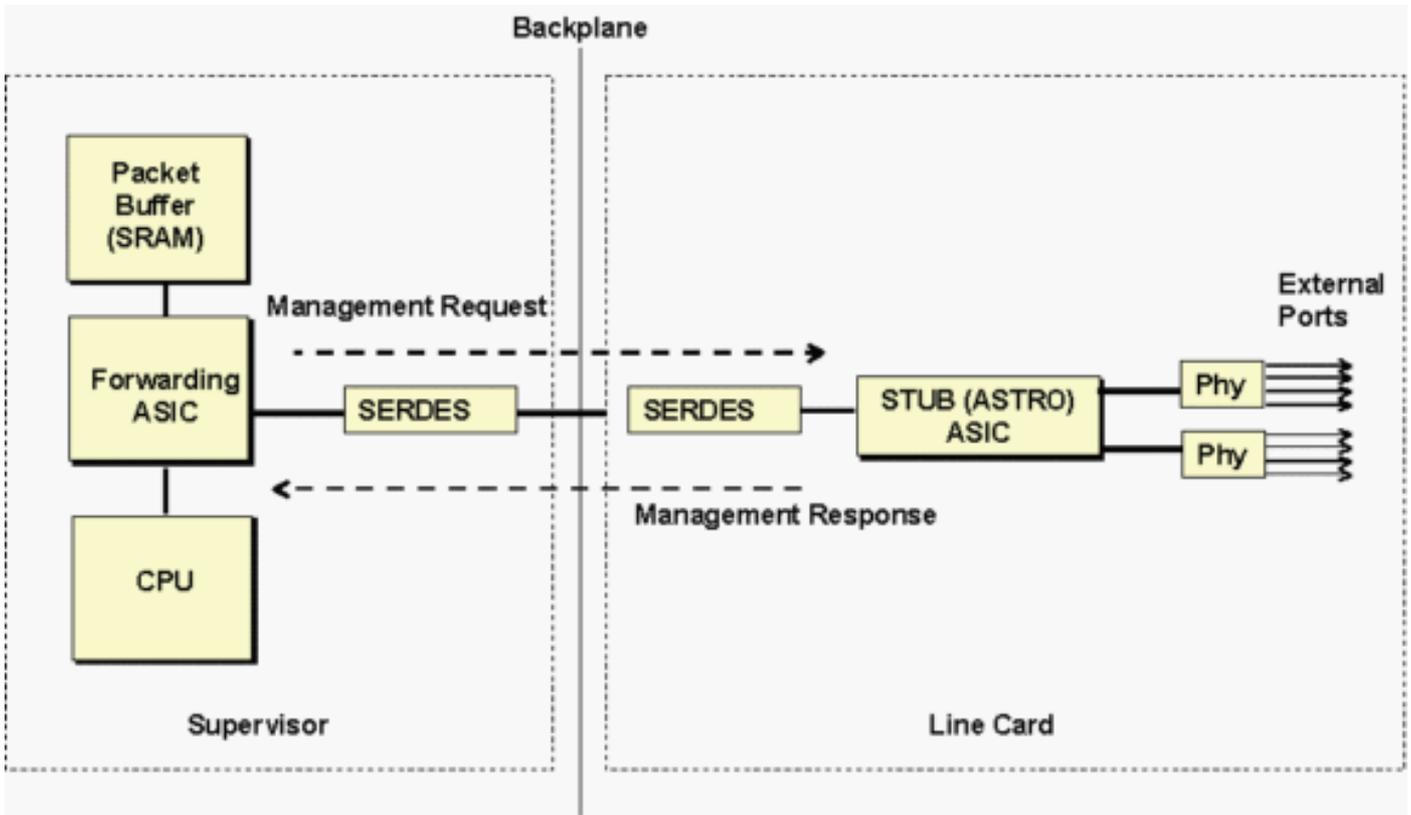
ASIC Stub Astro hace referencia al ASIC Stub 10/100 que controla un grupo de ocho puertos 10/100 adyacentes que comunican al Supervisor a través de una conexión de ancho de banda

Gigabit a la placa de interconexiones, como se muestra en la figura a continuación.

Los Supervisores se comunican con el ASIC Stub de la tarjeta de línea mediante el componente SERDES (SERIALIZER-DESERIALIZER). Hay un componente SERDES en el lado del Supervisor que conecta a la placa de interconexiones y otro SERDES en la tarjeta de línea por cada ASIC de stub para la conexión a la placa de interconexiones.

El diagrama anterior se puede utilizar en general para resolver problemas de diferentes tipos de tarjetas de línea. El ASIC stub mencionado en los mensajes de tiempo de espera sería diferente según el tipo de tarjeta de línea. Consulte la tabla siguiente para ver una lista de nombres ASIC y su descripción.
