Actualización del firmware del teléfono IP de Cisco a través de un servidor TFTP de terceros

Este documento describe el procedimiento para actualizar el firmware del teléfono IP de Cisco sin Cisco CallManager, a través de cualquier servidor TFTP (del inglés Trivial File Transfer Protocol, protocolo de transferencia de archivos trivial de terceros).

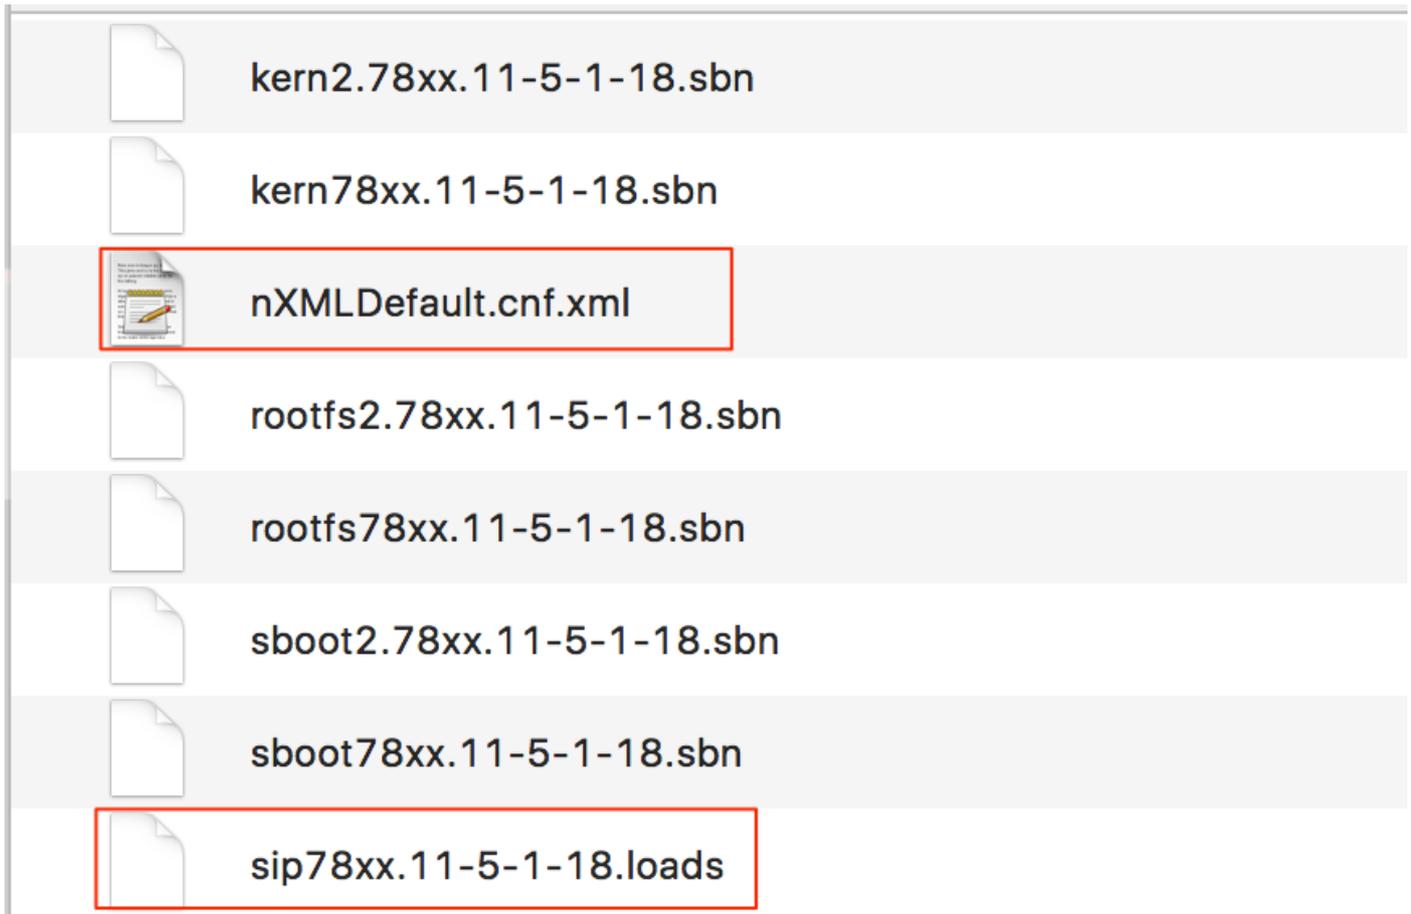
Paso 4. Transfiera el archivo de firmware y el archivo de configuración predeterminado al

directorio raíz de su servidor TFTP de terceros. Extraiga el archivo de firmware .ZIP en el directorio raíz del TFTP, como se muestra en la imagen:
