Resolución de problemas no hay tono de recepción de llamada para llamadas ISDN-VoIP (H.323)

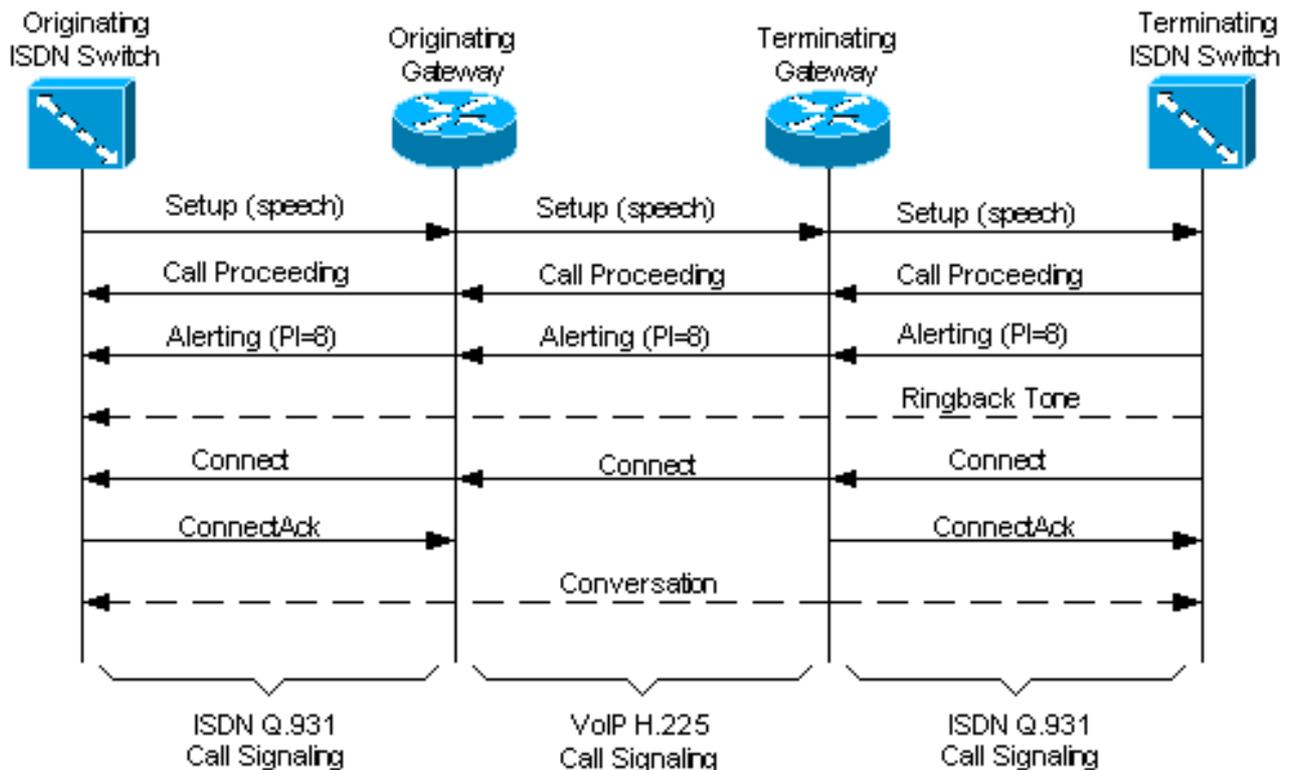
Call Setup Q.931-H.225 Messages

Nota: H.225 es un protocolo especificado por H.323 para la señalización de llamadas y la configuración de llamadas. H.225 especifica el uso y la compatibilidad de Q.931. Refiérase al [Tutorial de H.323 para obtener más información sobre H.323](#).

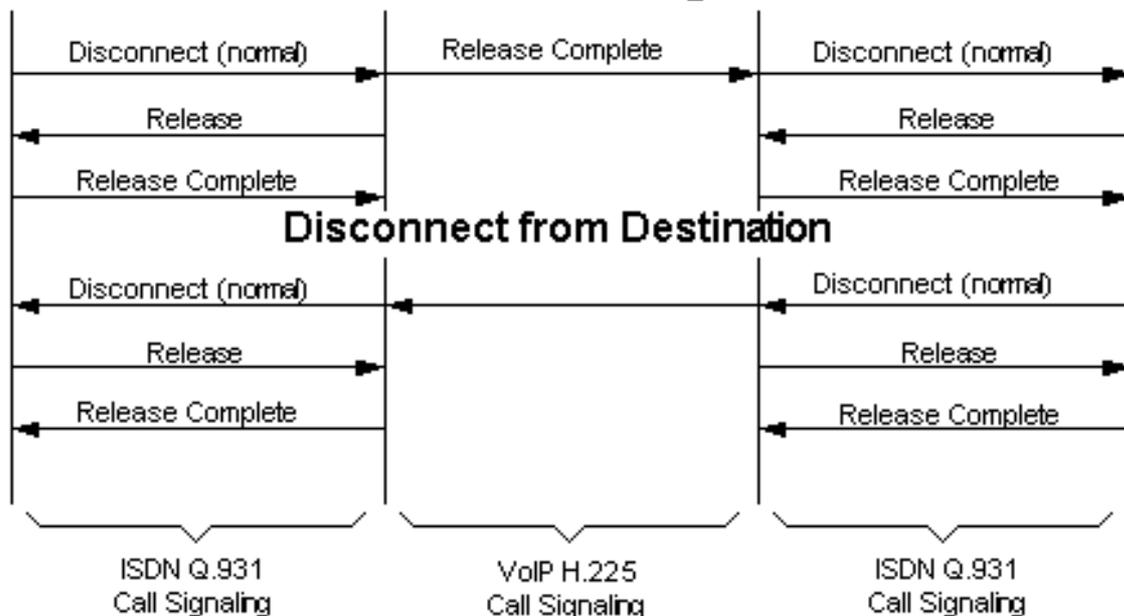
Disconnect from Origination
