Recuperación de un Controlador Catalyst 9800 desde el Modo ROMMON

Este documento describe cómo recuperar un controlador Catalyst 9800 basado en el modo ROMMON y sin imagen en la memoria flash.

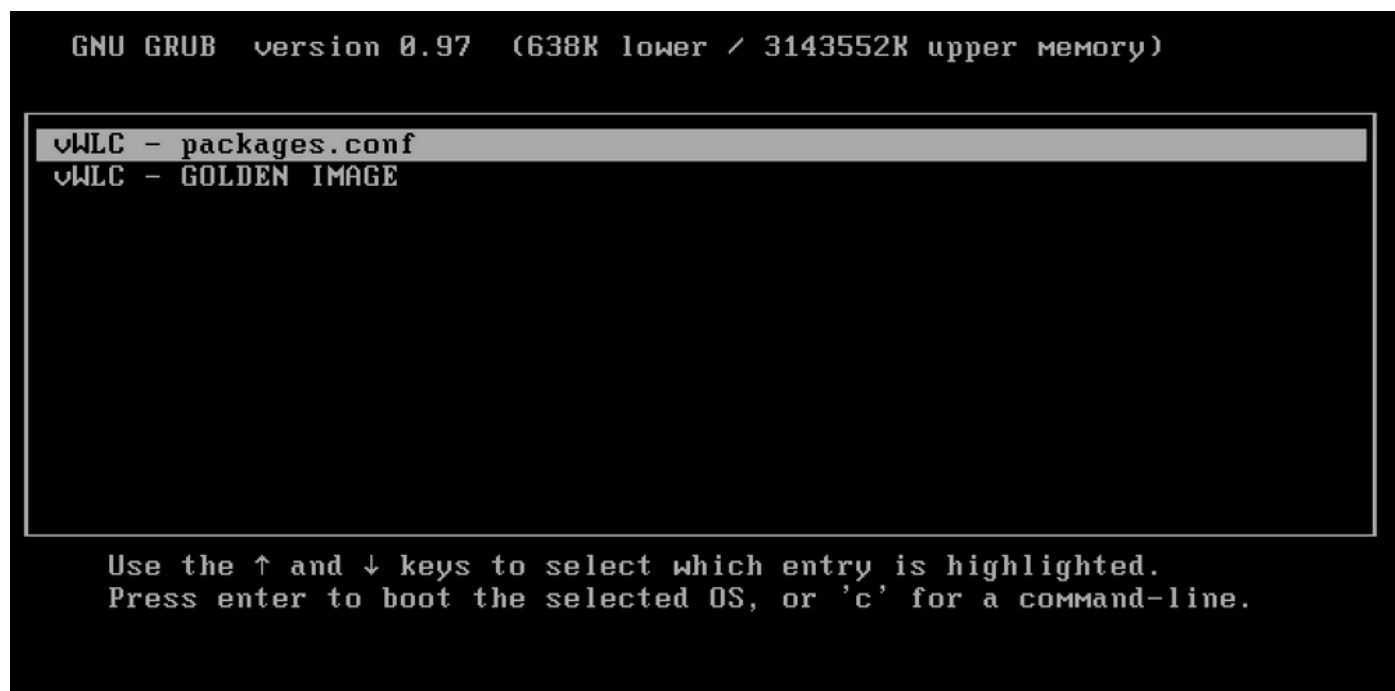
Paso 1. Reinicie el 9800-CL. Verá rápidamente una pantalla de selección de arranque:

```
GNU GRUB version 0.97 (638K lower / 3143552K upper memory)

vWLC - packages.conf
vWLC - GOLDEN IMAGE

Use the ↑ and ↓ keys to select which entry is highlighted.
Press enter to boot the selected OS, or 'c' for a command-line.
```

Paso 2. Presione C en esta pantalla para obtener la indicación de grub.
