Versiones recomendadas de Cisco IOS XE para los controladores de LAN inalámbrica Catalyst 9800

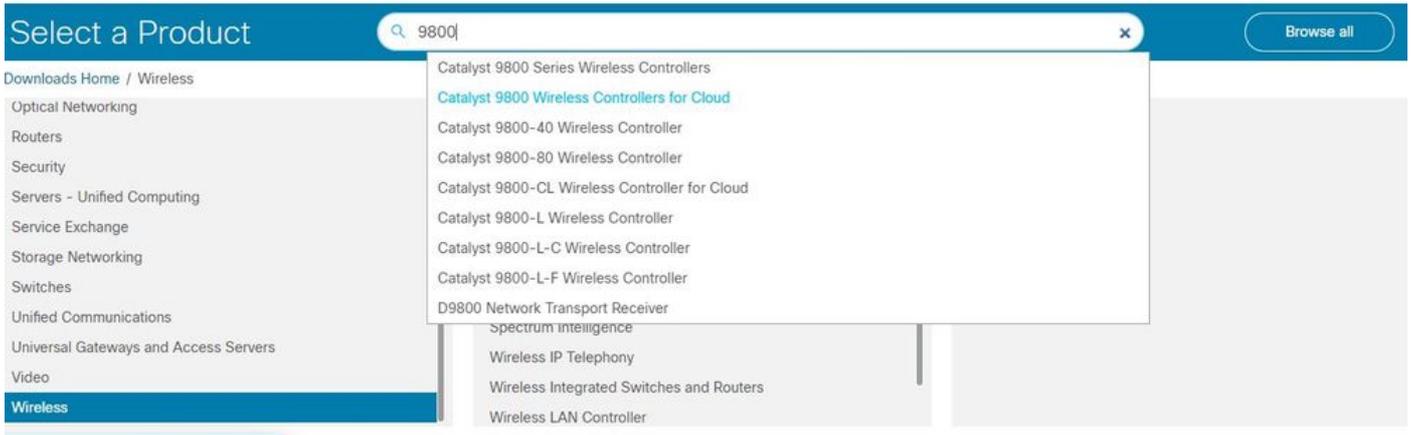
Paso 1. Navegue hasta Inicio de descargas, y busque 9800 en la barra de búsqueda para Seleccionar un producto, elija el factor de forma 9800 que le corresponda.

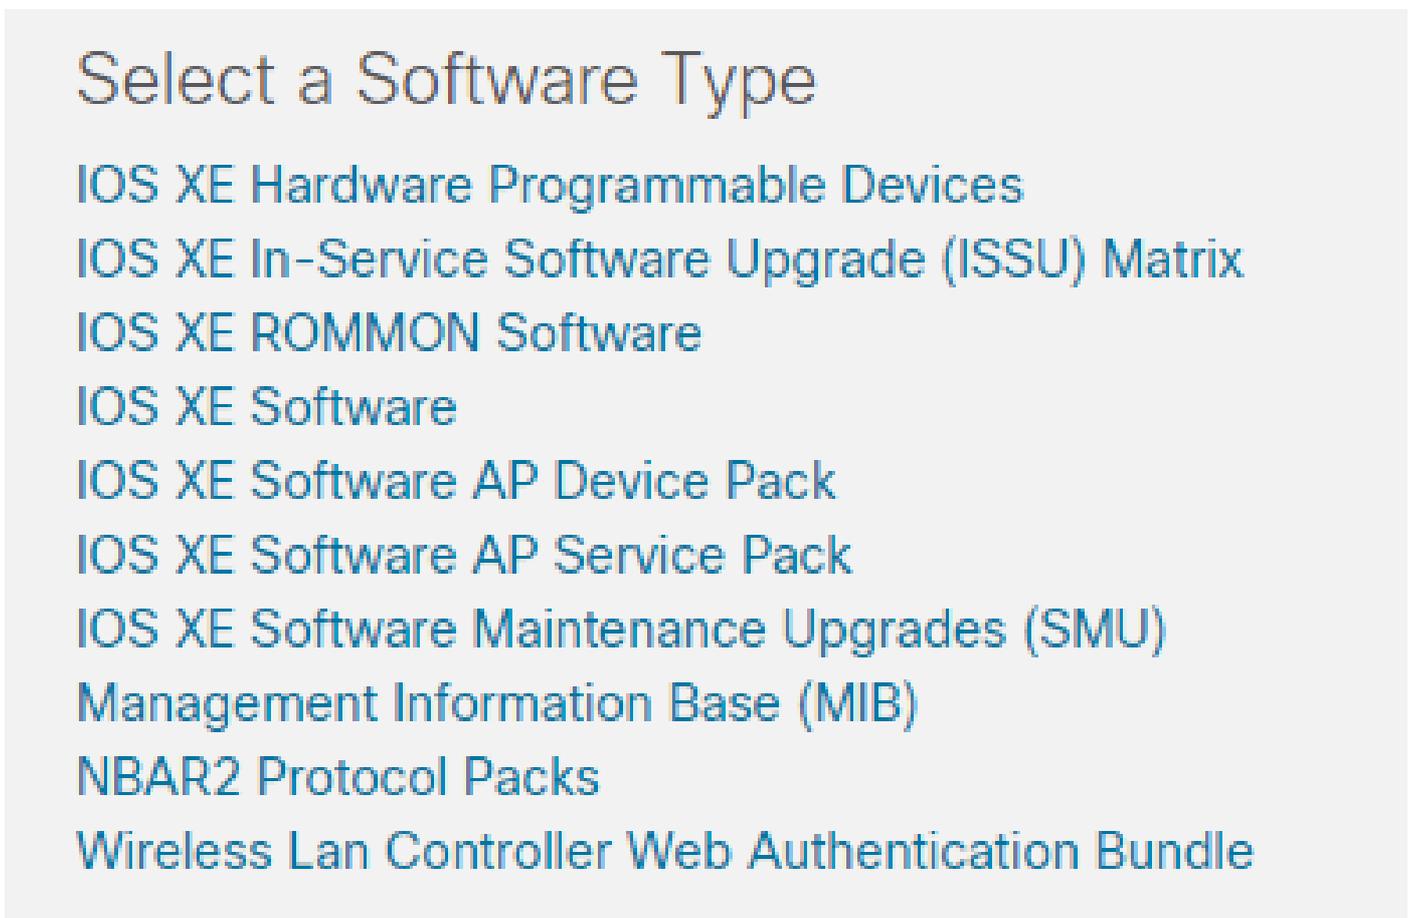
Paso 2. En el menú Tipo de software, elija SMU o APSP o APDP según sea necesario.
