# Résolution des problèmes de mise en ligne des modems câble uBR

Ce document discute des différents états des modems câble (CM) avant de tomber en ligne et d'établir la connectivité IP. Le document met en valeur les commandes de dépannage de logiciel Cisco IOS® les plus généralement utilisées afin de vérifier l'état des CM, et les raisons qui peuvent faire en sorte que les modems en arrivent à cet état. Ceci est illustré par les commandes de débogage et les commandes « show » à la fois au système de terminaison par modem câble (CMTS), et le CM. Ce document discute également de certaines d'étapes qui peuvent être prises pour arriver à l'état correct, qui incluent les multiples états en ligne comme online(pt) ou online(d).

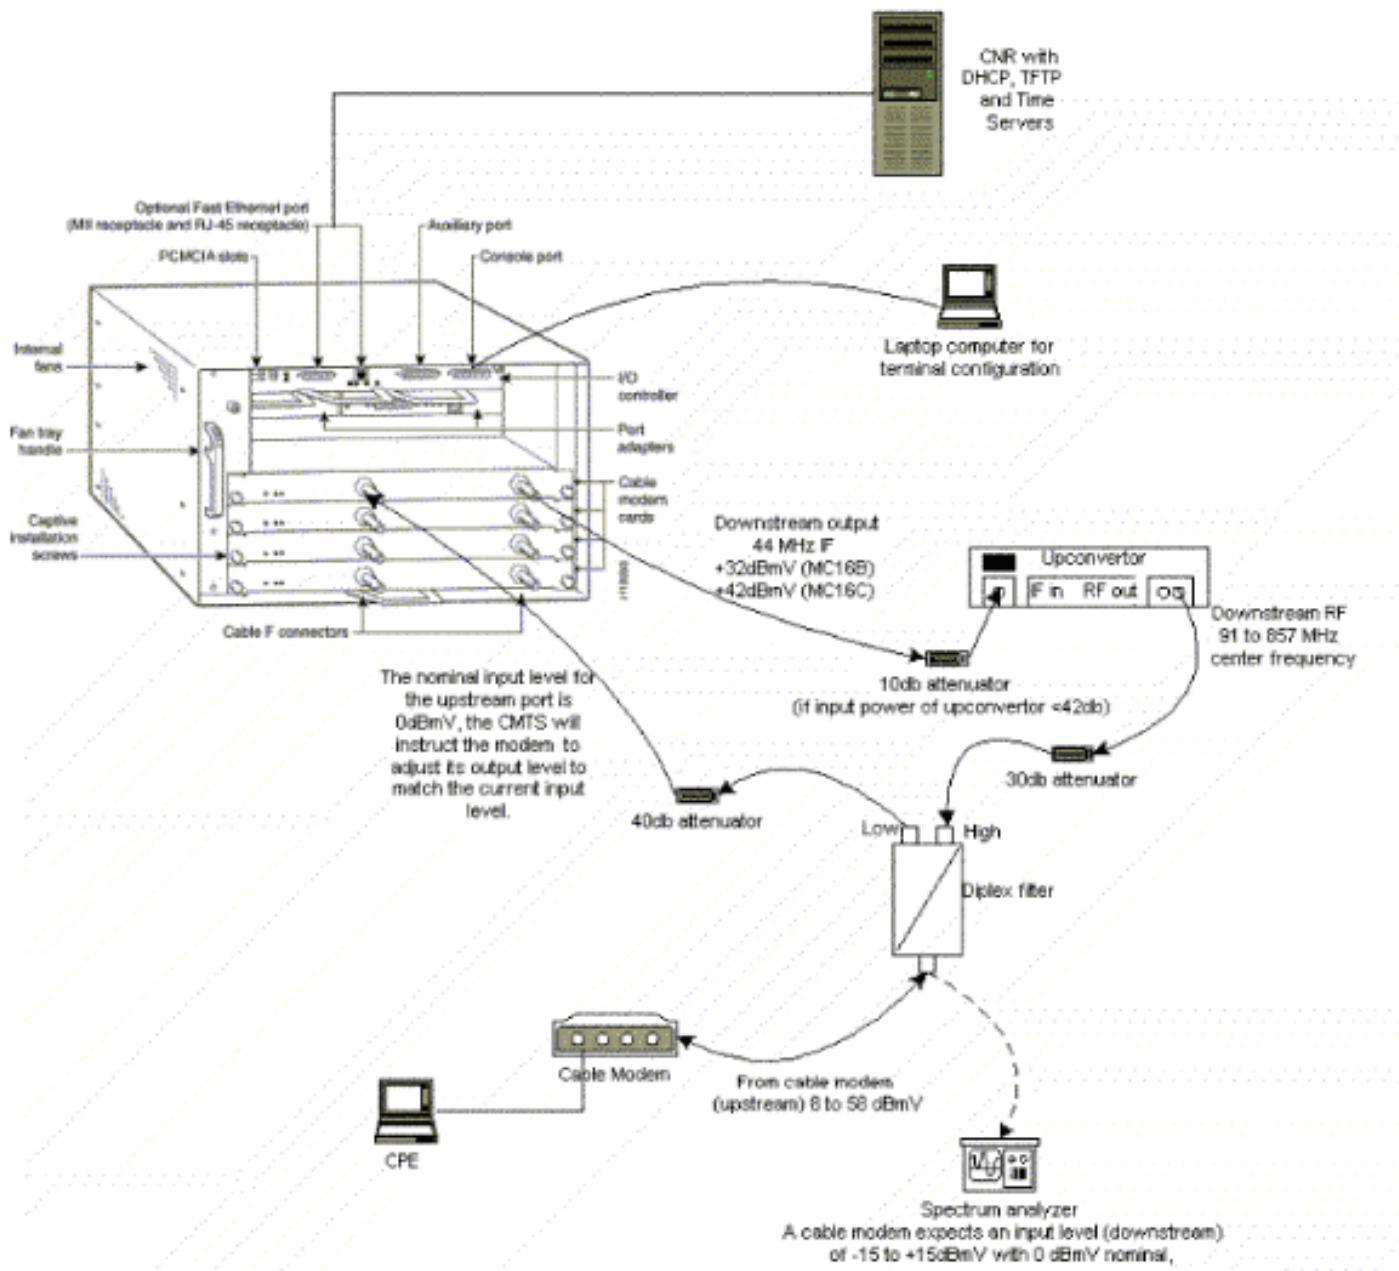
**Remarque :** Avant de commencer à dépanner un état quelconque, il est important de regarder l'état de tous les modems câble pour voir si cet état s'applique ou non à tous les modems ou à quelques-uns seulement, et s'il s'agit d'un réseau nouveau ou existant. S'il s'agit d'un réseau existant, examinez les modifications récentes. Dans la plupart des parties de ce document, il est supposé que le problème affecte tous les modems câble et la topologie des travaux pratiques suivante est applicable :

La configuration ci-dessus peut être utilisée à des fins de dépannage et exclut les problèmes de radiofréquences, car elle exclut les signaux de télévision par câble.

**Remarque :** le uBR7100 est équipé d'un convertisseur ascendant intégré, de sorte qu'un convertisseur ascendant externe n'est pas nécessaire. Référez-vous à [Configuration du convertisseur ascendant intégré](#) pour plus d'informations.

Si un modem ne peut pas continuer hors de l'état de portée, la cause probable est un niveau de puissance de transmission insuffisant. Dans la configuration [ci-dessus](#), la puissance de transmission peut être réglée en réglant l'atténuation au niveau du port de basse fréquence. Une atténuation accrue entraînera une augmentation des niveaux de puissance de transmission. Environ 20 à 30 dB d'atténuation est un bon point de départ. Après la plage initiale init(r1), le modem passe à init(r2), où le modem doit configurer le décalage de synchronisation de transmission et le niveau d'alimentation pour s'assurer que les transmissions du modem sont reçues au bon moment et sont à un niveau de puissance d'entrée acceptable au niveau du récepteur CMTS. Ceci est effectué par une conversation de messages RNG-REQ et RNG-RSP de monodiffusion. Les messages RNG-RSP contiennent des corrections de décalage de puissance et de synchronisation que le modem doit effectuer. Le modem continue à transmettre RNG-REQ et effectue des réglages par RNG-RSP jusqu'à ce que le message RNG-RSP indique un succès ou une portée complète en atteignant l'état init(rc). Si un modem ne peut pas sortir de l'initialisation (r2), la puissance de transmission doit être affinée. Vous trouverez ci-dessous un affichage de sortie d'un CM dans l'état Init(r2).
