Dépannage des problèmes matériels courants sur les routeurs de la gamme ASR903

Ce document décrit comment analyser les symptômes de défaillance matérielle courants sur les routeurs à services d'agrégation 903 (ASR903) et leur méthodologie de dépannage.

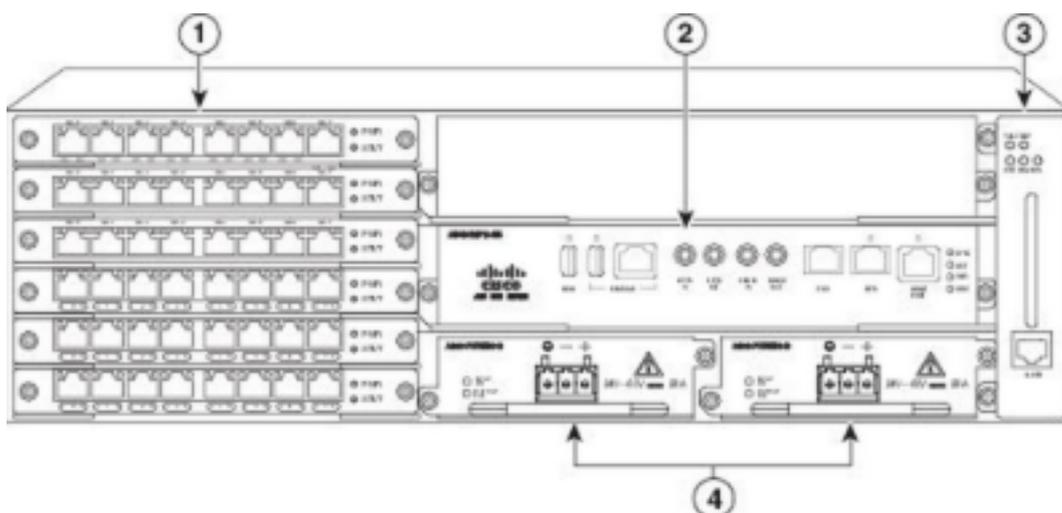
Étiquette Composant

La plate-forme comprend les principales unités remplaçables sur site (FRU) suivantes, comme indiqué dans la figure ci-dessous :

- 1 Modules d'interface (IM)
- 2 Deux logements RSP (Route Switch Processor). Prend en charge les RSP1A-55, RSP1B-55, RSP2A-64 et RSP2A-128
- 3 Plateau thermoventilateur
- 4 Unités d'alimentation CC redondantes
