Comprendre et dépanner CEF sur les routeurs Cisco IOS XE

Ce document décrit la fonctionnalité CEF (Cisco Express Forwarding) sur les périphériques basés sur Cisco IOS[®] XE. Contrairement aux autres routeurs Cisco, les routeurs basés sur Cisco IOS XE sont modulaires non seulement en termes de matériel, mais également en termes de logiciels. En raison de cette nature, le comportement de la plupart des fonctionnalités et des protocoles est également un peu différent. Vous verrez également comment les tables CEF sont gérées sur les périphériques basés sur Cisco IOS XE et comment les grandes tables BGP (Border Gateway Protocol) sont gérées en termes de mises à jour CEF sur les plates-formes Cisco IOS XE.

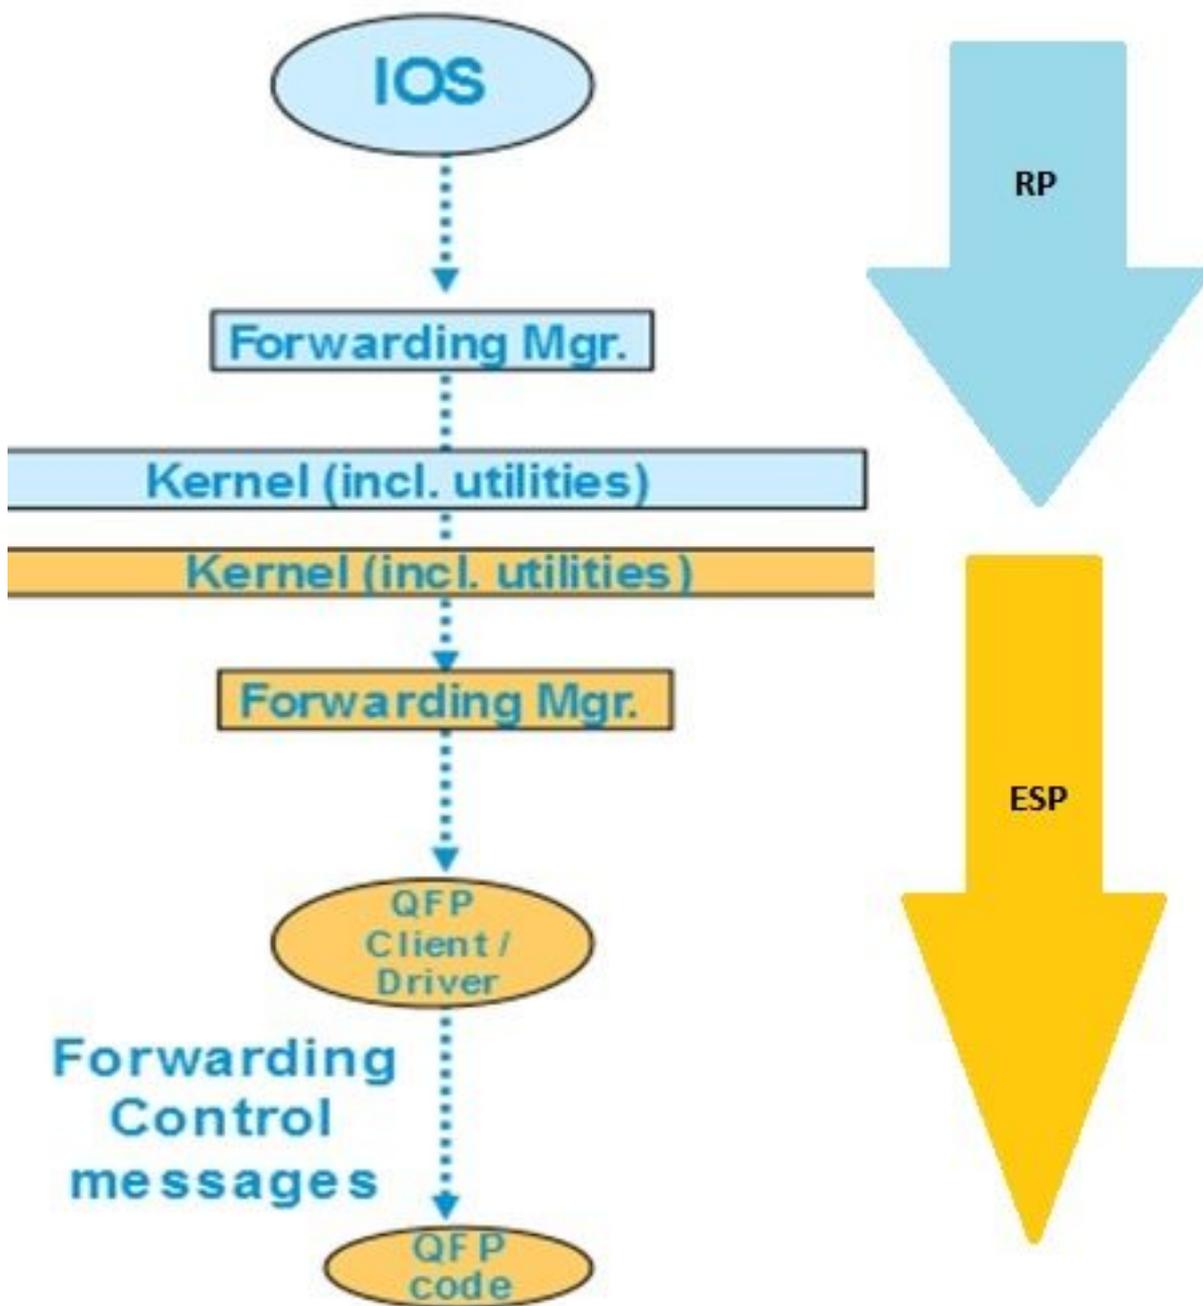
Mise à jour

de table CEF au sein de la plate-forme XE

Sur les périphériques Cisco IOS XE tels que l'ASR1000, le plan de contrôle est séparé du plan de transfert. Chaque fois qu'une mise à jour doit être transmise du plan de contrôle au plan de données, elle doit passer par le flux de données indiqué dans le diagramme de flux. Par exemple, dans le cas du CEF chaque fois qu'un préfixe est appris sur le plan de contrôle, cette mise à jour passe du plan de contrôle (IOSd) au gestionnaire de transfert du plan de contrôle (FMAN-RP). Le gestionnaire de transfert du plan de contrôle utilise des utilitaires du noyau tels que les liaisons lsmapi, Hyper-Transport (HT), etc. afin de transmettre la mise à jour au gestionnaire de transfert du plan de transfert (ESP) (FMAN-FP). Le gestionnaire de transfert envoie la mise à jour au QFP (Quantum Flow Processor) qui programme le microcode QFP afin de programmer enfin le sous-système QFP qui effectue le transfert réel des paquets dans les périphériques Cisco ASR (Aggregation Services Router).

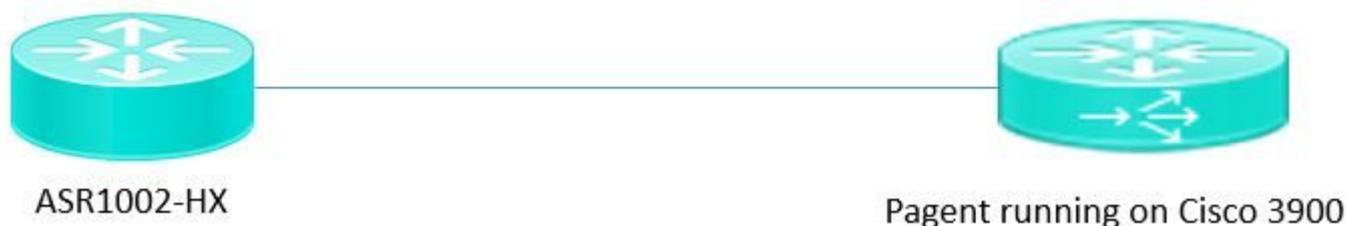
Dans le centre d'assistance technique, il y a eu peu de cas où il a été constaté qu'après l'ouverture de la session BGP et même la mise à jour de la route BGP dans la table de routage, les préfixes ne sont pas accessibles pendant un certain temps. Normalement, cela prend entre 20 et 30 secondes et dépend de la plate-forme du routeur pour envoyer des requêtes ping à ces préfixes. Par exemple, voici un scénario de test :

Pagent est un outil de générateur de trafic utilisé pour pousser un million de routes BGP vers le routeur ASR1002HX.

Vous voyez ici que, même si les routes BGP sont apprises sur le périphérique et que la table CEF du plan de contrôle est mise à jour, le réseau interne ne peut pas envoyer de requête ping aux préfixes appris pendant quelques secondes supplémentaires. Sur la base de la discussion CEF, il est clair que vous devez mettre à jour les entrées CEF sur chaque module logiciel. Vous pouvez voir une conséquence de ce comportement dans ce scénario particulier où les préfixes ne sont pas accessibles en raison du fait qu'ils n'ont pas été mis à jour dans la table de transfert ESP. Voici quelques résultats de l'ASR1002HX pour référence.
