Configurer et vérifier la négociation automatique Ethernet 10/100/1000 Mo duplex intégral/semi-duplex

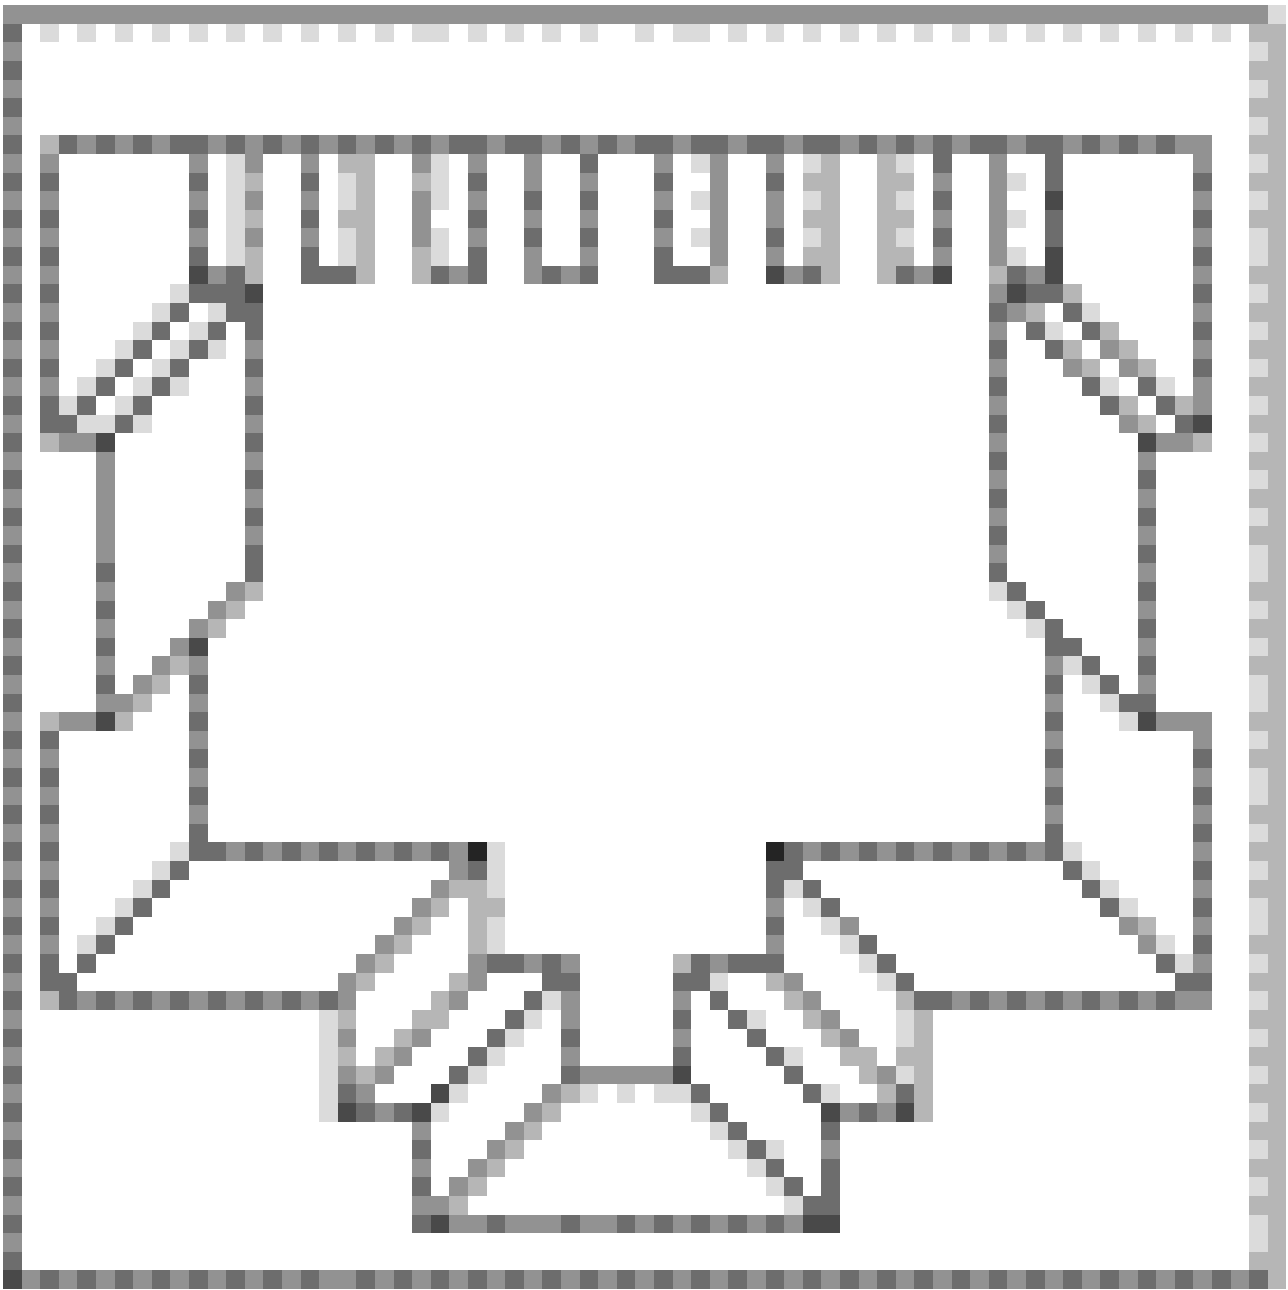
câbles croisés Ethernet

Remarque : Utilisez un câble croisé lorsque vous connectez deux ports dans la même couche du modèle OSI, par exemple de routeur à routeur (couche 3) ou de commutateur à commutateur (couche 2). Utilisez un câble direct si les deux ports sont dans différentes couches, tel qu'un routeur à un commutateur (couche 3 à 2) ou un PC à un commutateur (couche 3 à 2). Pour cette règle, traitez un PC comme un périphérique de la couche 3.

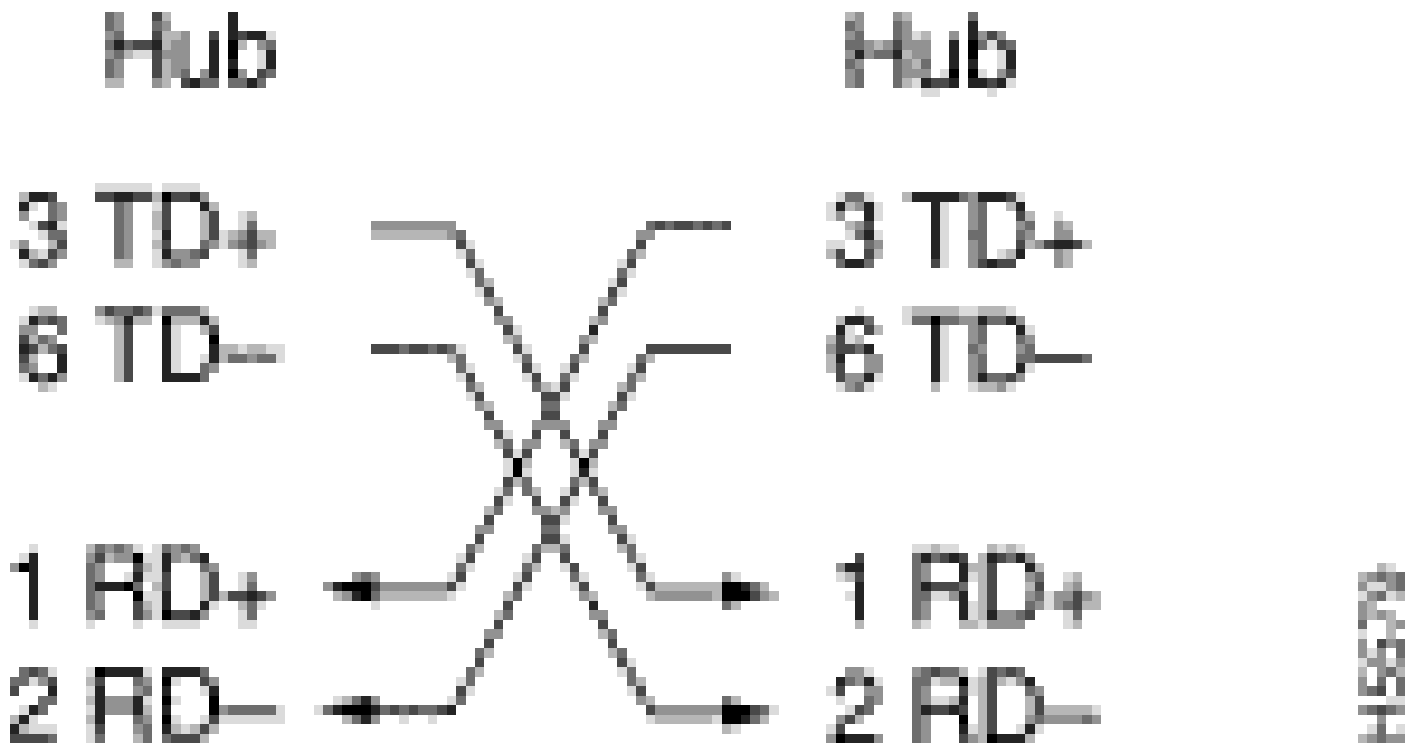
Câbles croisés Ethernet offerts en magasin

Des câbles de raccordement croisés UTP CAT5/CAT6 10/100/1000BaseT sont offerts dans la plupart des magasins de matériel informatique.

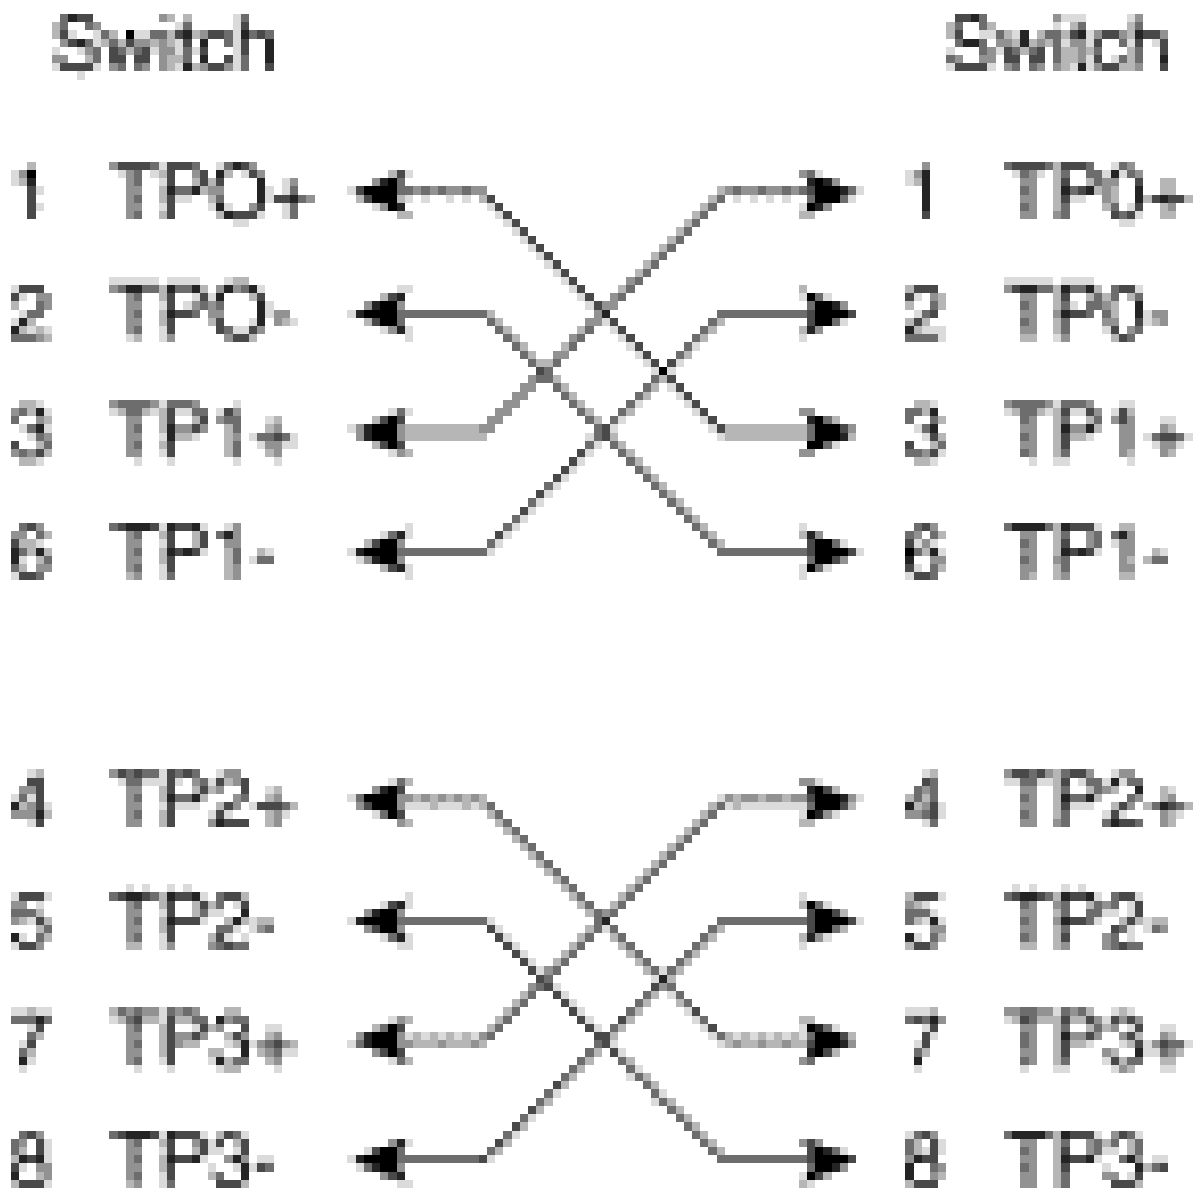
Schéma 2 de câble croisé à quatre paires torsadées

Les cordons de raccordement croisés UTP CAT 5, 5e or 6 sont fournis par la plupart des magasins informatiques.
