Exemple de configuration multiétagère et problèmes courants avec configuration et résolution MS

Procédure de configuration MS et problèmes courants avec configuration et résolution MS

Ce document décrit l'exemple de configuration multitablette de base et les problèmes courants de dépannage.

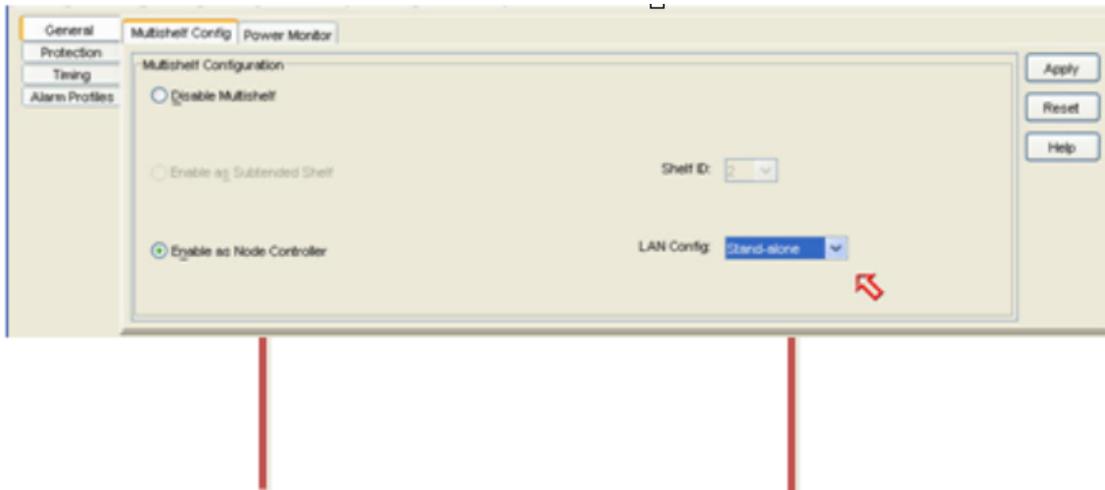
Mise en service de l'étagère du contrôleur :

- Naviguez jusqu'à Shelf> Provisioning> MultiShelf
- Cliquez sur Activer en tant que contrôleur de noeud
- Choisir autonome
- Cliquez sur Apply

Once it is selected and hit Apply then shelf will go for restart and will appear as Node controller Shelf.
Choose Enable

Une fois que vous avez sélectionné et cliqué sur Appliquer, le module est redémarré et apparaîtra en tant que module de contrôleur de noeud.
