# Dépannage des erreurs de taux d'erreur binaire sur les liaisons SONET

Ce document explique les contrôles de la parité à bits entrelacés (BIP-8) sur les trames que transmet une interface de routeur de paquet sur SONET (POS).

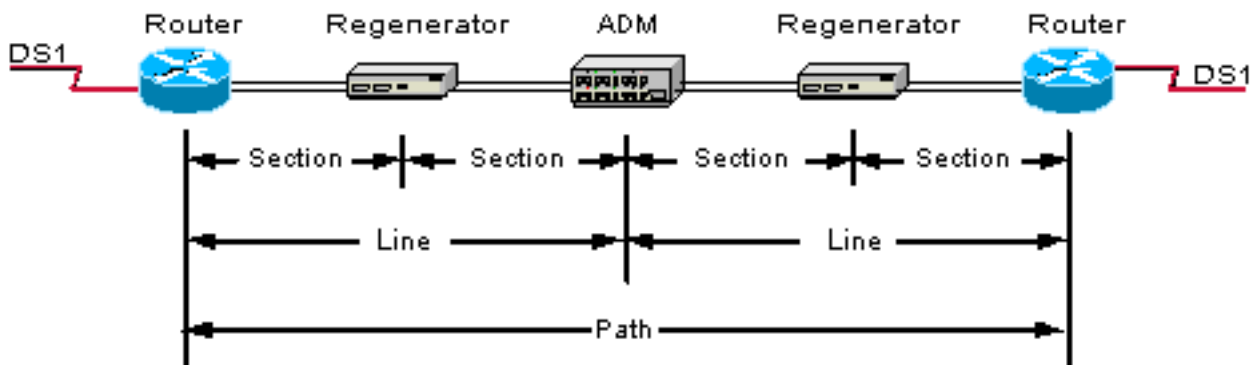
Ce schéma illustre un réseau SONET type :

Lorsque vous connectez deux interfaces POS de routeur point à point, sur une liaison DWDM (dense Wavelength Division Multiplexing) sans équipement SONET intermédiaire ou SDH (Synchronous Digital Hierarchy), les trois mécanismes BIP surveillent le même segment et détectent généralement les mêmes erreurs. Cependant, dans cette configuration, B2 doit fournir le nombre d'erreurs de bits le plus exact.

Un incrément d'erreurs B3 pointe vers une SPE ou une partie de charge utile endommagée. La surcharge du chemin ne change pas tant qu'un PTE distant ne termine pas la trame SONET. Les ADM et les régénérateurs ne terminent pas la surcharge du chemin et ne doivent pas signaler d'erreurs B3. Ainsi, une condition dans laquelle les erreurs B3 augmentent seulement indique que l'interface du routeur local ou distant corrompt la surcharge de chemin ou la charge utile.
