Pourquoi le trafic n'est pas équilibré en charge sur les chemins ECMP des routeurs concentrateurs SD-WAN

Introduction

Ce document décrit un problème typique avec le routage ECMP (Equal-Cost Multipath) dans le fabric SD-WAN lorsque le trafic d'un routeur en étoile n'est pas équilibré en charge sur plusieurs routeurs concentrateurs qui annoncent le même préfixe. Il explique également comment résoudre ce problème et comment utiliser diverses commandes de dépannage, notamment **show sdwan policy service-path** pour le dépannage des problèmes de routage, qui a été ajouté dans le logiciel 17.2 Cisco IOS®-XE.

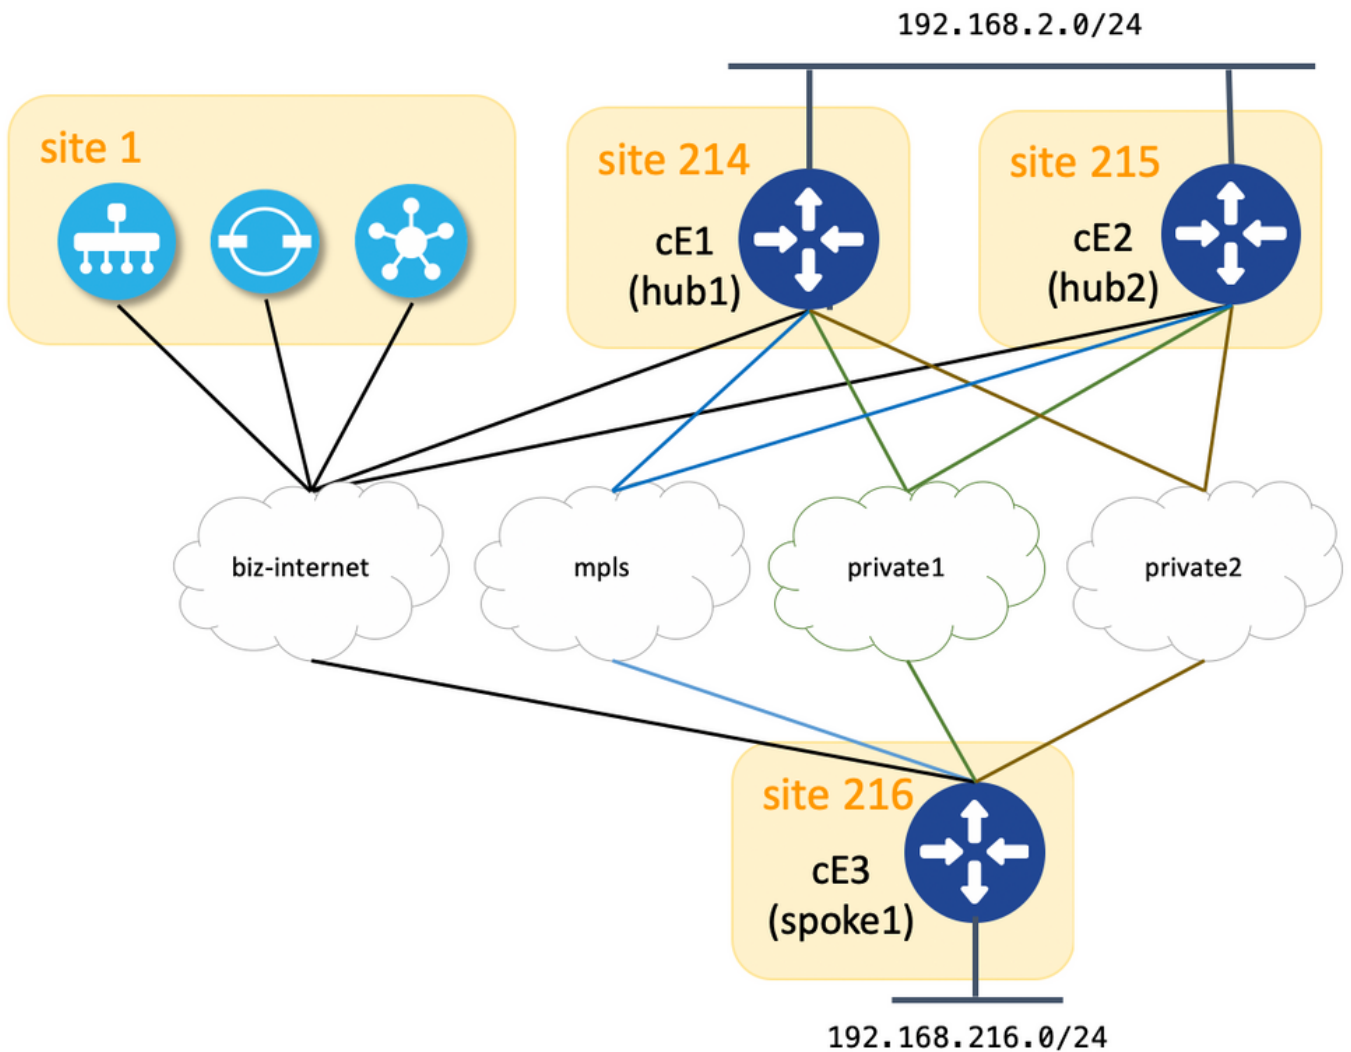
Pour les besoins de ce document, cette topologie de travaux pratiques est utilisée :

Vous trouverez ici un résumé des paramètres d'ID de site et d'ip système attribués à chaque périphérique dans le fabric SD-WAN :

nom de l'hôte	system-ip	id-site
cE1 (concentrateur1)	192.168.30.214	214
cE2 (concentrateur2)	192.168.30.215	215
cE3 (satellite1)	192.168.30.216	216
vSmart	192.168.30.113	1

Chaque concentrateur a 4 TLOC (identificateur d'emplacement de transport) avec des couleurs attribuées selon le schéma de topologie et chaque concentrateur annonce la route par défaut 0.0.0.0/0 vers satellite (routeur de filiale cE3) avec le sous-réseau 192.168.2.0/24. Aucune stratégie n'est configurée sur vSmart afin de préférer n'importe quel chemin/périphérique et tous les paramètres OMP sont également définis par défaut sur tous les périphériques. Le reste de la configuration est la configuration minimale standard pour la fonctionnalité de superposition SD-WAN de base et n'est donc pas fournie par souci de concision. Vous pouvez vous attendre à une redondance active-active et à un trafic de sortie vers les routeurs concentrateurs dont la charge
