Redirection du trafic ISE sur le commutateur de gamme Catalyst 3750

Cet article décrit comment les travaux de redirection du trafic d'utilisateur et les conditions qui sont nécessaires afin de réorienter le paquet par le commutateur.

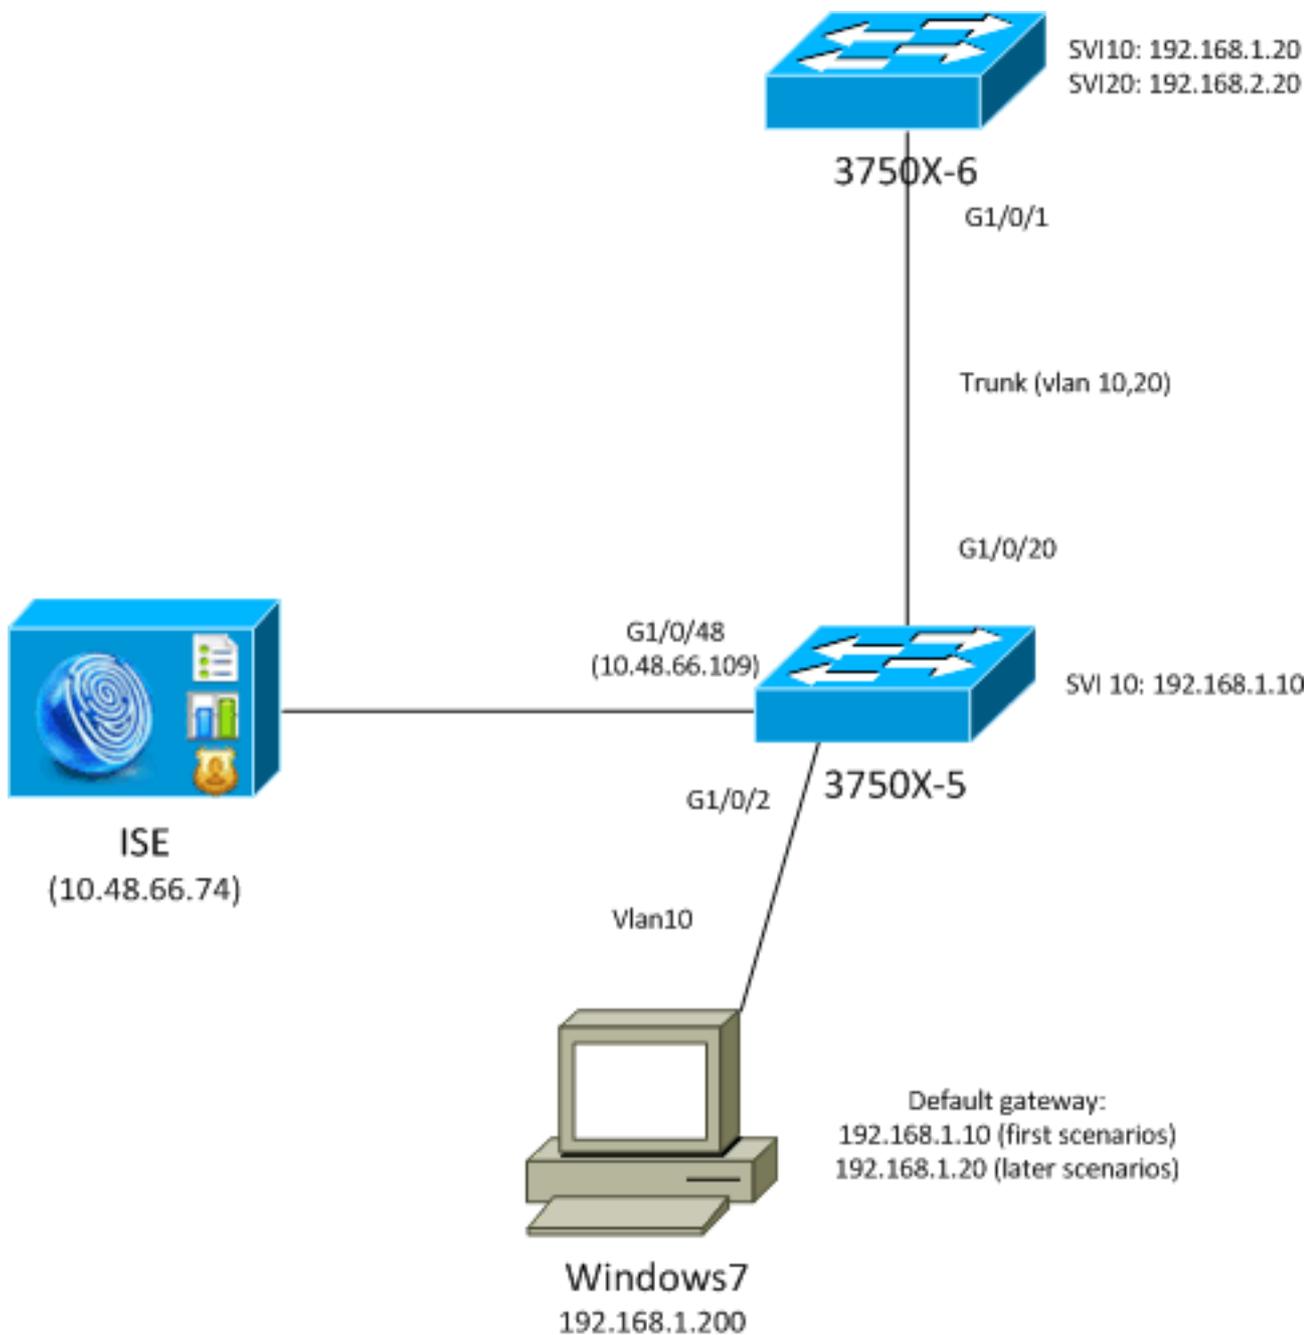
Scénario de test

Des essais sont réalisés sur le client, qui devrait être réorienté à ISE pour le ravitaillement (CPP). L'utilisateur est authentifié par l'intermédiaire de la dérivation d'authentification MAC (MAB) ou du 802.1x. ISE renvoie le profil d'autorisation avec le nom de liste de contrôle d'accès de réorientation (ACL) (REDIRECT_POSTURE) et réoriente URL (redirect to ISE) :
