# Interface Web ne répondant pas après la mise à niveau du microprogramme vers la version 1.0.01.18 sur routeur de la gamme RV34x

L'interface Web du routeur de la gamme RV34x peut ne pas répondre après avoir mis à niveau le micrologiciel vers la version 1.0.01.18 à partir de la version 1.0.0.33. Ce document a été développé pour mettre en évidence ce problème et pour définir les étapes à suivre pour que le routeur soit mis à niveau vers le micrologiciel le plus récent afin de résoudre ce problème.

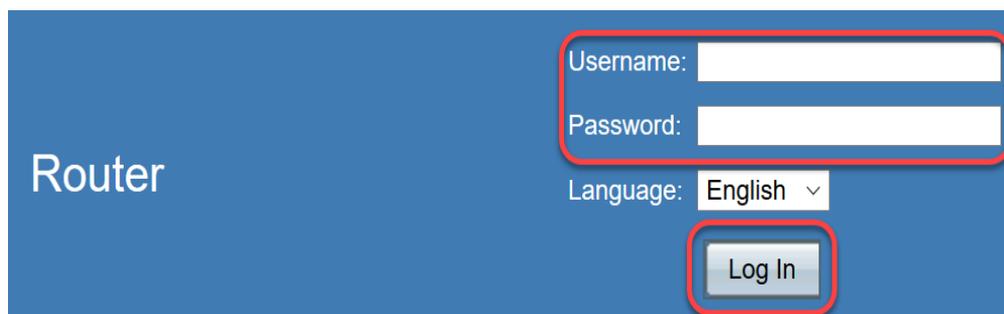
Étape 1 : Connectez-vous à l'utilitaire Web du routeur en entrant votre nom d'utilisateur et votre mot de passe dans les champs fournis, puis cliquez sur **Connexion**.

The image shows a login interface for a router. It features a blue background with the word "Router" on the left. On the right, there are three input fields: "Username:", "Password:", and "Language: English". Below these is a "Log In" button. Red boxes highlight the Username and Password fields, and the Log In button.

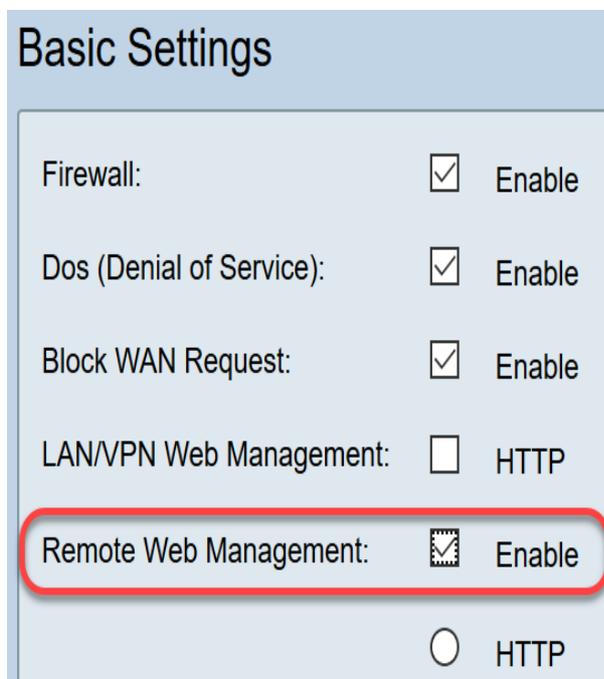
Cochez cette case pour activer la gestion Web à distance

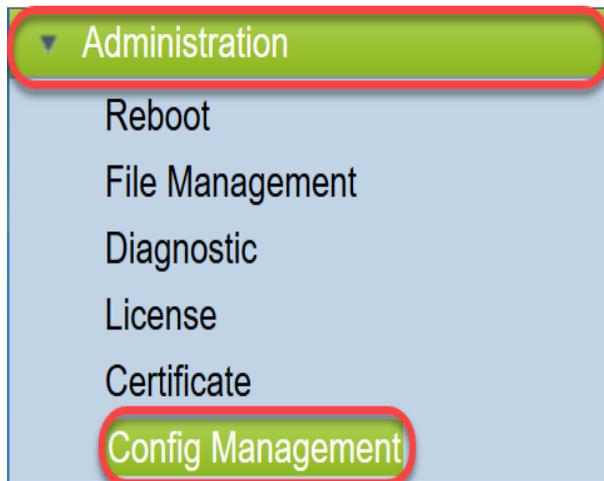
Choisissez **Administration > Config management**

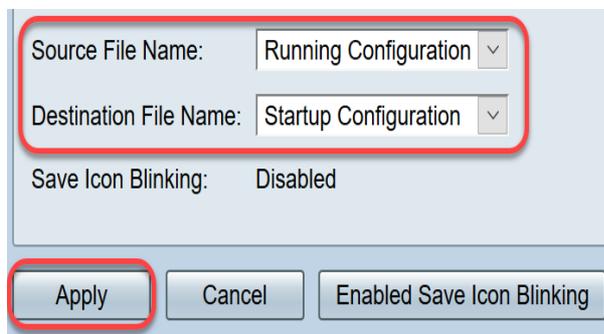
Dans le tableau Config Management, enregistrez le fichier de configuration en cours dans la configuration initiale en choisissant Nom du fichier source comme Configuration en cours et Nom du fichier de destination comme Configuration de démarrage. Cliquez sur Apply.

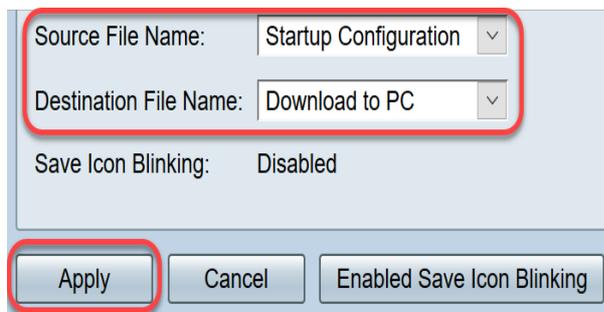
Copiez la configuration initiale sur votre ordinateur personnel (PC) en sélectionnant Nom du fichier source comme Configuration de démarrage et Nom du fichier de destination comme Téléchargement sur PC.

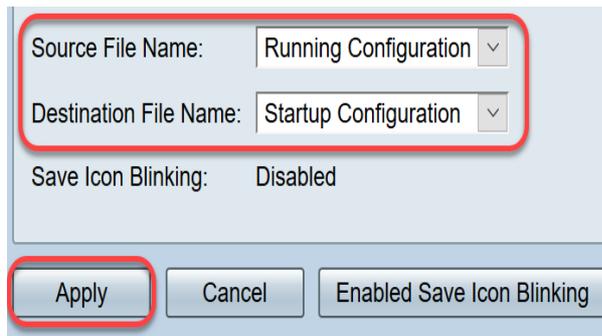
Étape 6. Enregistrez la configuration en cours dans la configuration initiale pour enregistrer

vosre configuration avec la version 1.0.01.17 du micrologiciel et cliquez sur **Apply**.

The image shows a configuration dialog box with a light blue background. It contains three rows of controls. The first row is 'Source File Name:' with a dropdown menu showing 'Running Configuration'. The second row is 'Destination File Name:' with a dropdown menu showing 'Startup Configuration'. The third row is 'Save Icon Blinking:' with a radio button labeled 'Disabled'. At the bottom, there are three buttons: 'Apply', 'Cancel', and 'Enabled Save Icon Blinking'. Red rectangular boxes highlight the 'Source File Name' and 'Destination File Name' dropdowns, and the 'Apply' button.
