Présentation et dépannage des délais Astro/Lemans/NiceR sur les commutateurs des gammes Catalyst 4000/4500

L'objectif de ce document est d'aider à comprendre le message Astro/Leman/Nicer Timeout généré sur la plate-forme Cat4000 et de les résoudre avec l'aide du TAC Cisco. Les versions futures de CatOS et de Cisco IOS® offriront des messages d'erreur améliorés et, si possible, identifieront la cause première du problème.

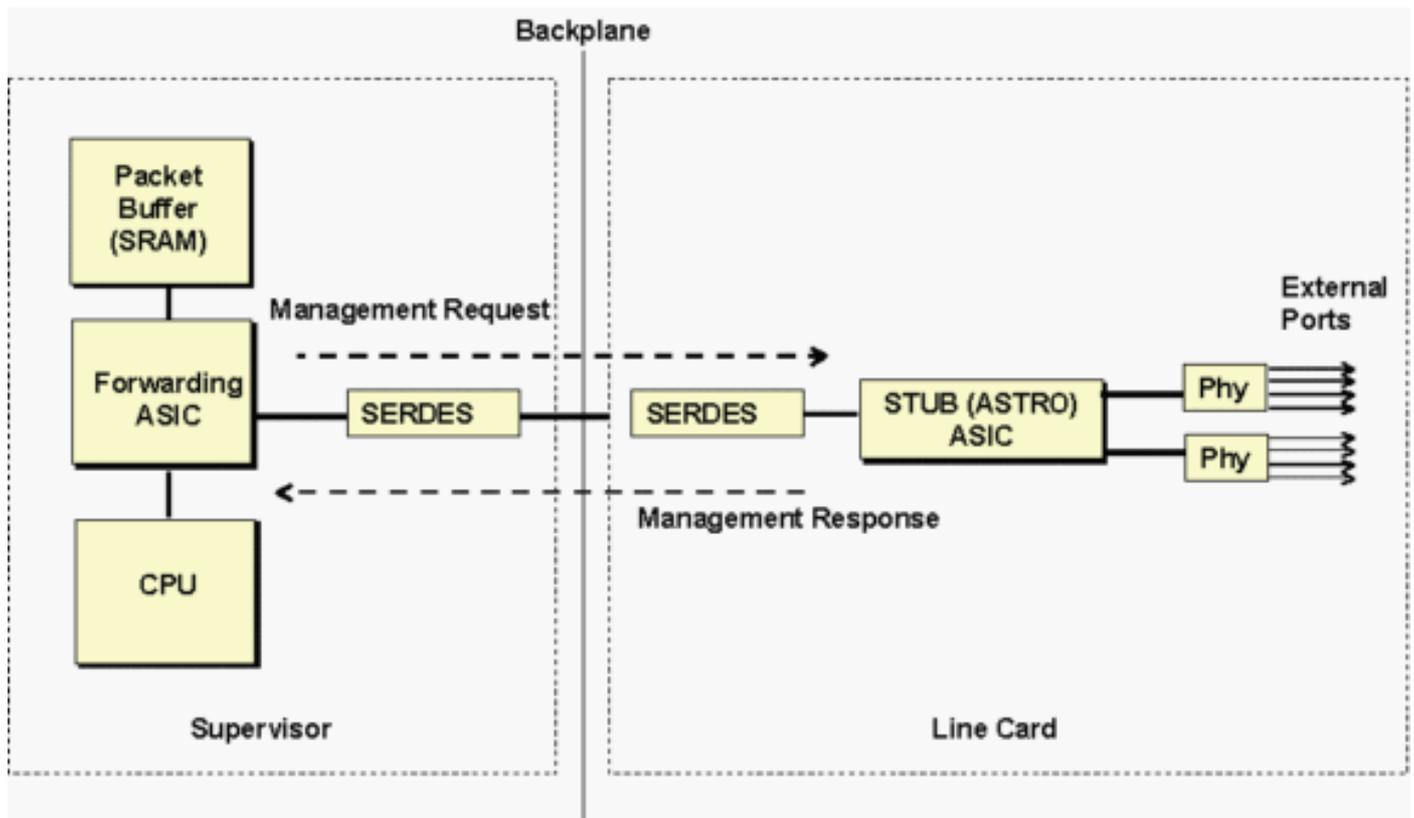
L'ASIC de stub d'astronomie fait référence aux ASIC de stub 10/100 contrôlent un groupe de huit

ports 10/100 adjacents communiquant au superviseur via une connexion de bande passante Gigabit au fond de panier, comme illustré ci-dessous.

Les superviseurs communiquent avec l'ASIC d'extrémité de carte de ligne via le composant SERDES (SERealizer-DESerIALIZER). Un composant SERDES se connecte au fond de panier du côté superviseur et un autre SERDES se connecte à la carte de ligne pour chaque ASIC d'extrémité pour se connecter au fond de panier.

Le schéma ci-dessus peut être utilisé en général pour dépanner différents types de cartes de ligne. L'ASIC de stub mentionné dans les messages d'expiration sera différent selon le type de carte de ligne. Voir le tableau ci-dessous pour une liste des noms ASIC et leur description.
