Résolution des problèmes matériels et apparentés des modèles MSFC, MSFC2 et MSFC2a

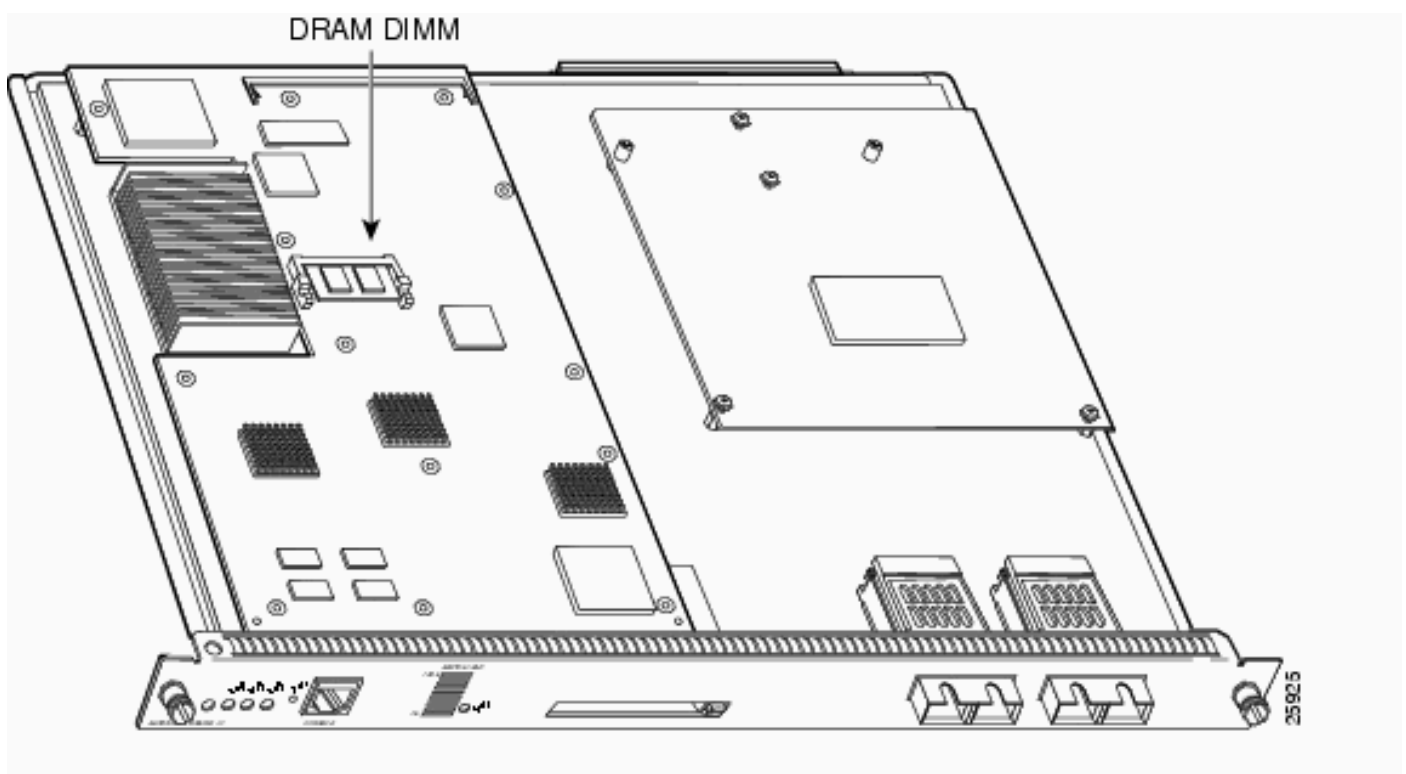
Deux logements DRAM sont empilés les uns sur les autres sur la carte MSFC.

Remarque : Cette image ne montre pas les logements empilés.

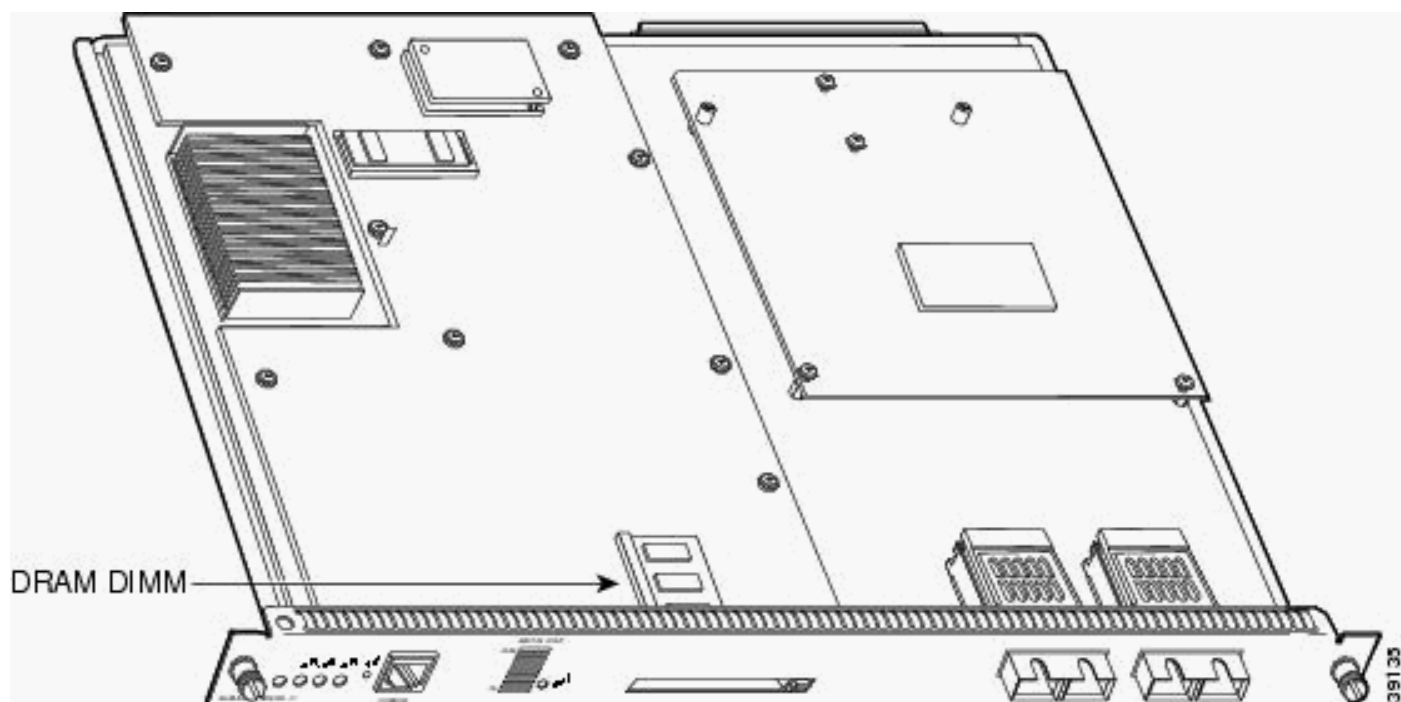
[MSFC2 livré avant novembre 2001 emplacement DIMM DRAM](#)

La carte MSFC2 n'a qu'un seul emplacement DRAM.

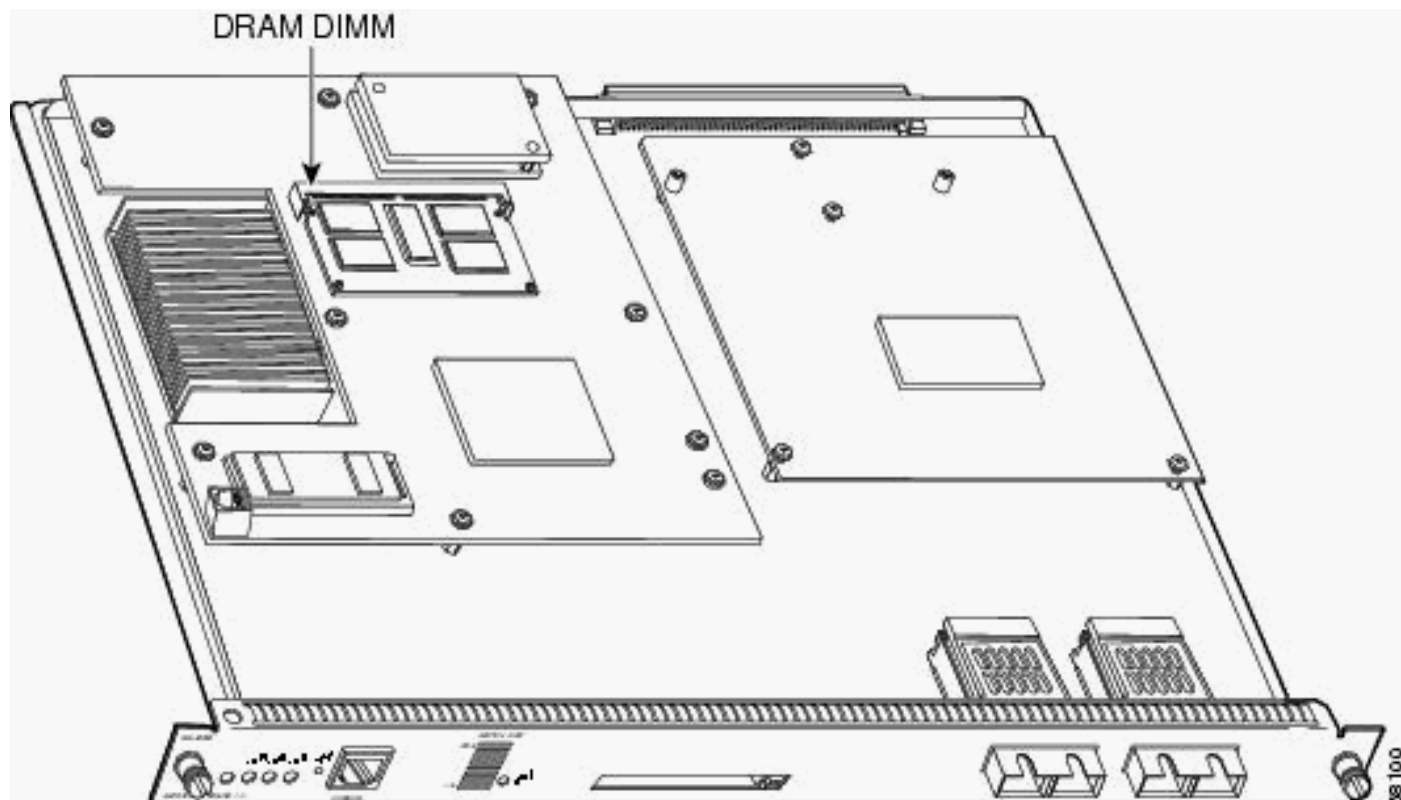
[MSFC2 livré après novembre 2001 emplacement DIMM DRAM](#)

La carte MSFC2 n'a qu'un seul emplacement DRAM.
