Dépannage des rechargements de Catalyst 9200/9300 en raison de problèmes de pile

Ce document décrit comment dépanner les rechargements inattendus dus à des problèmes de pile sur les commutateurs Catalyst 9000.

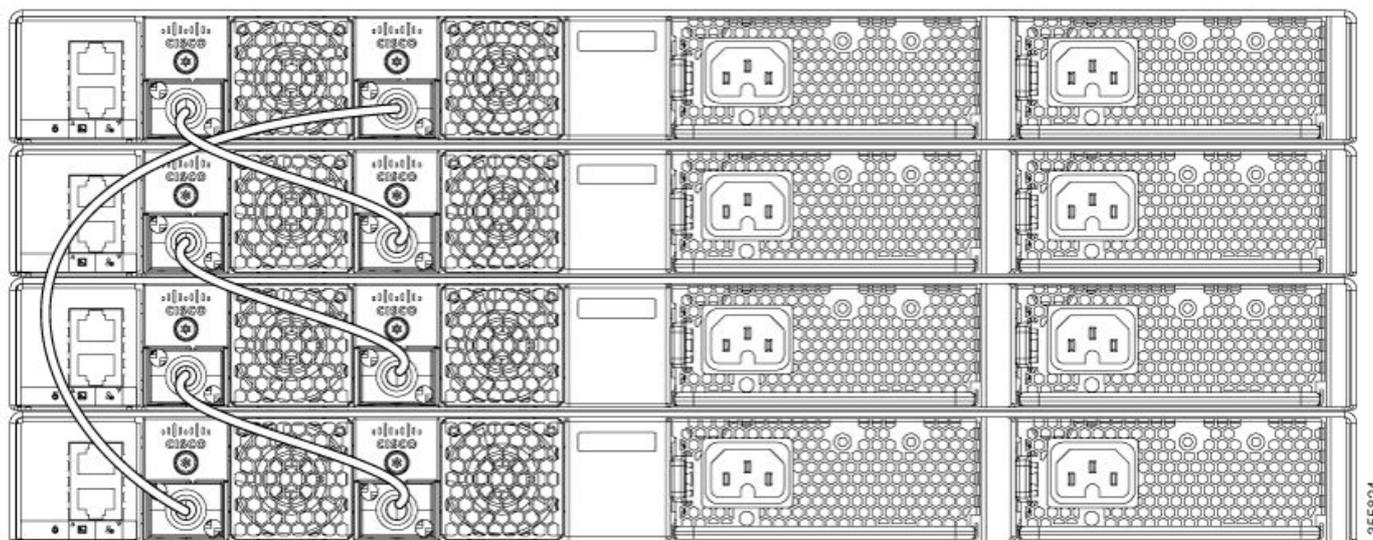
Catalyst 9200L et 9200

De cette façon, la configuration de la pile ressemble à ces images.

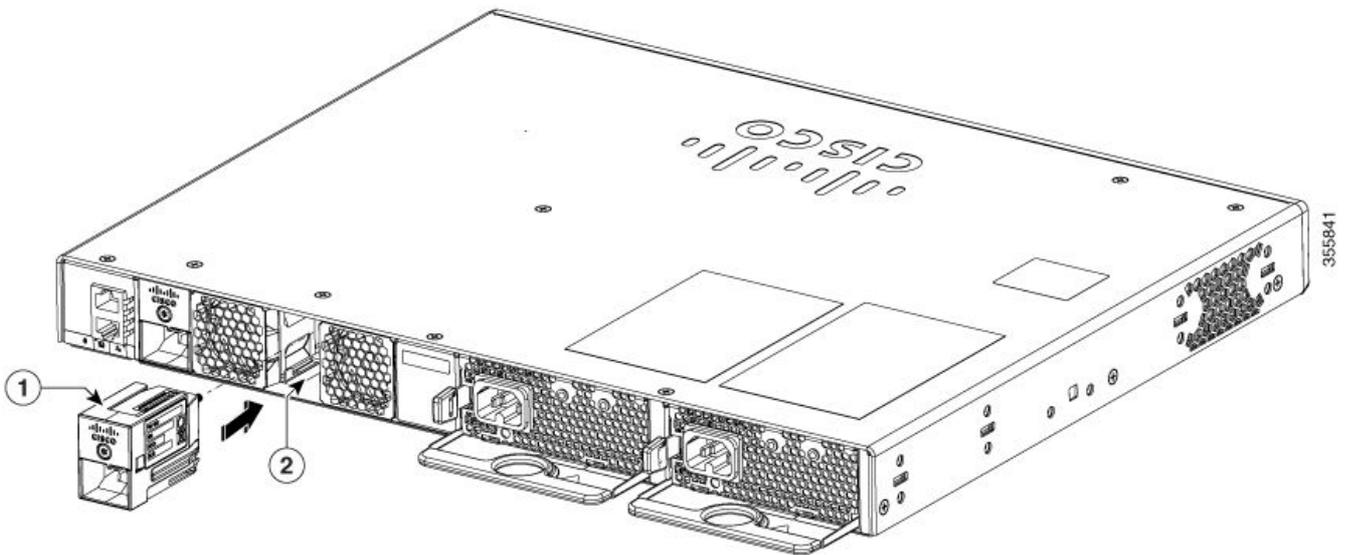
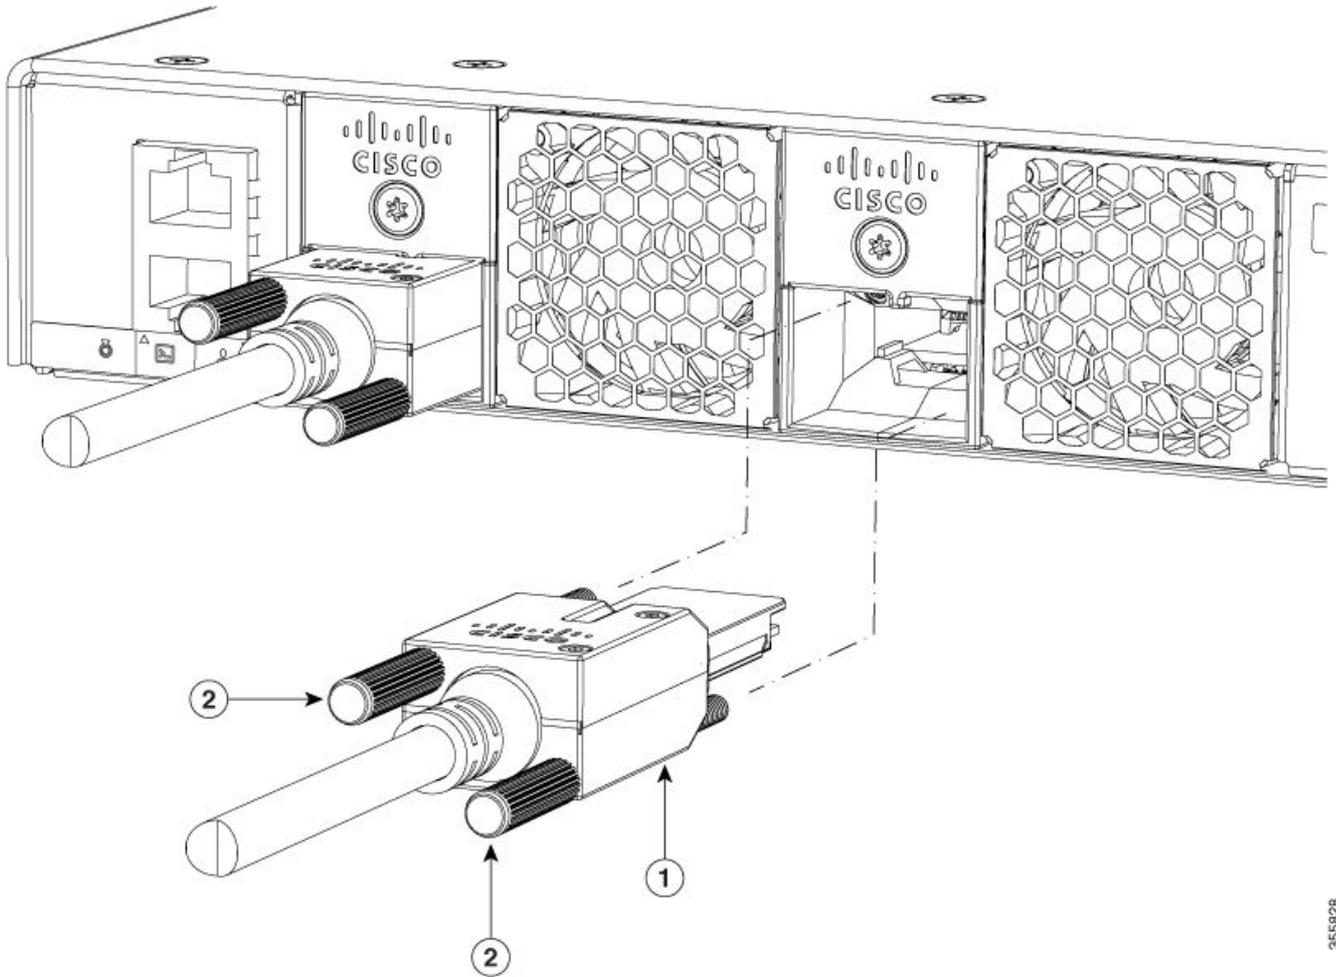
Catalyst 9200L et 9200

1. Assurez-vous que les adaptateurs de pile sont correctement insérés. Le logo Cisco doit être affiché au-dessus.
2. Assurez-vous que le câble de la pile est fermement serré à la main.

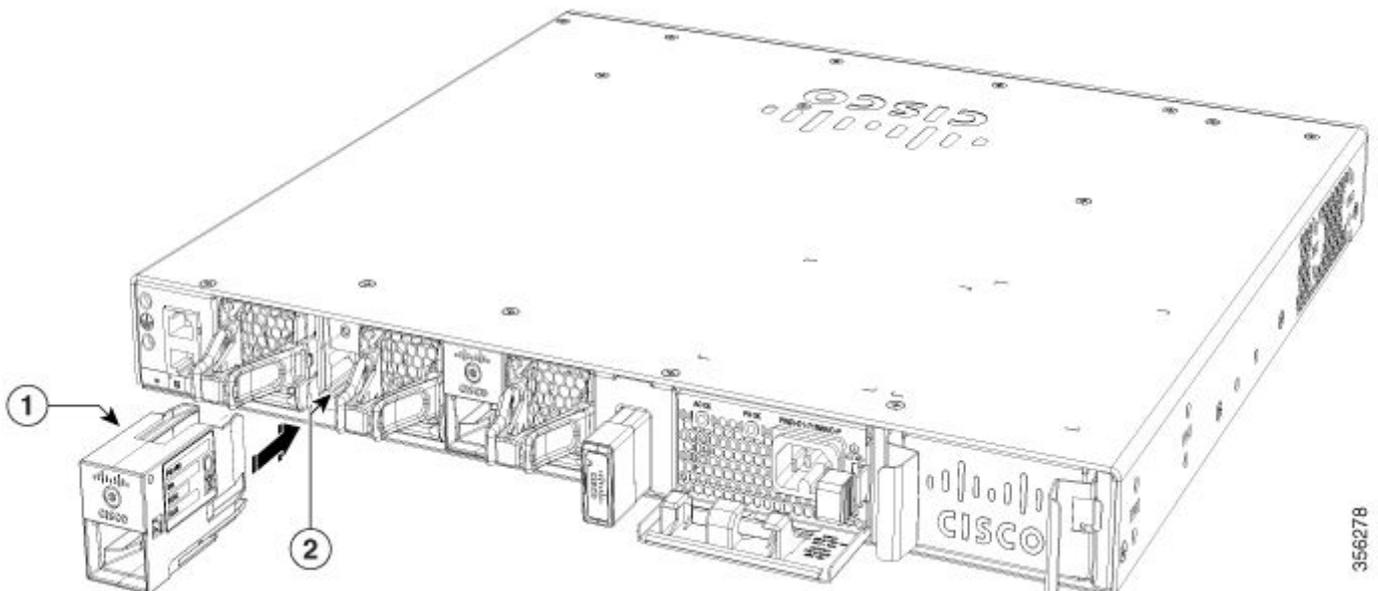
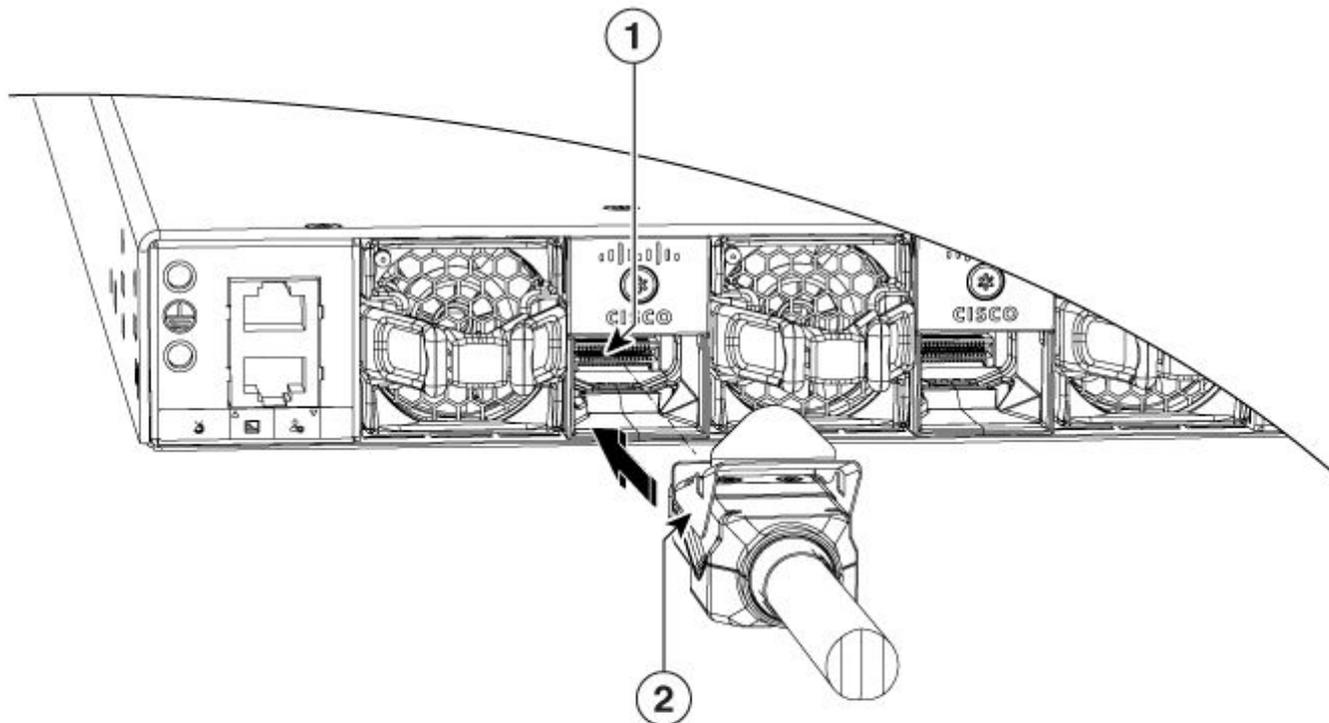
Catalyst 9300L

1. Assurez-vous que les adaptateurs de pile sont correctement insérés. Le logo Cisco doit être affiché au-dessus.
2. Assurez-vous que le câble de la pile est fermement serré à la main.

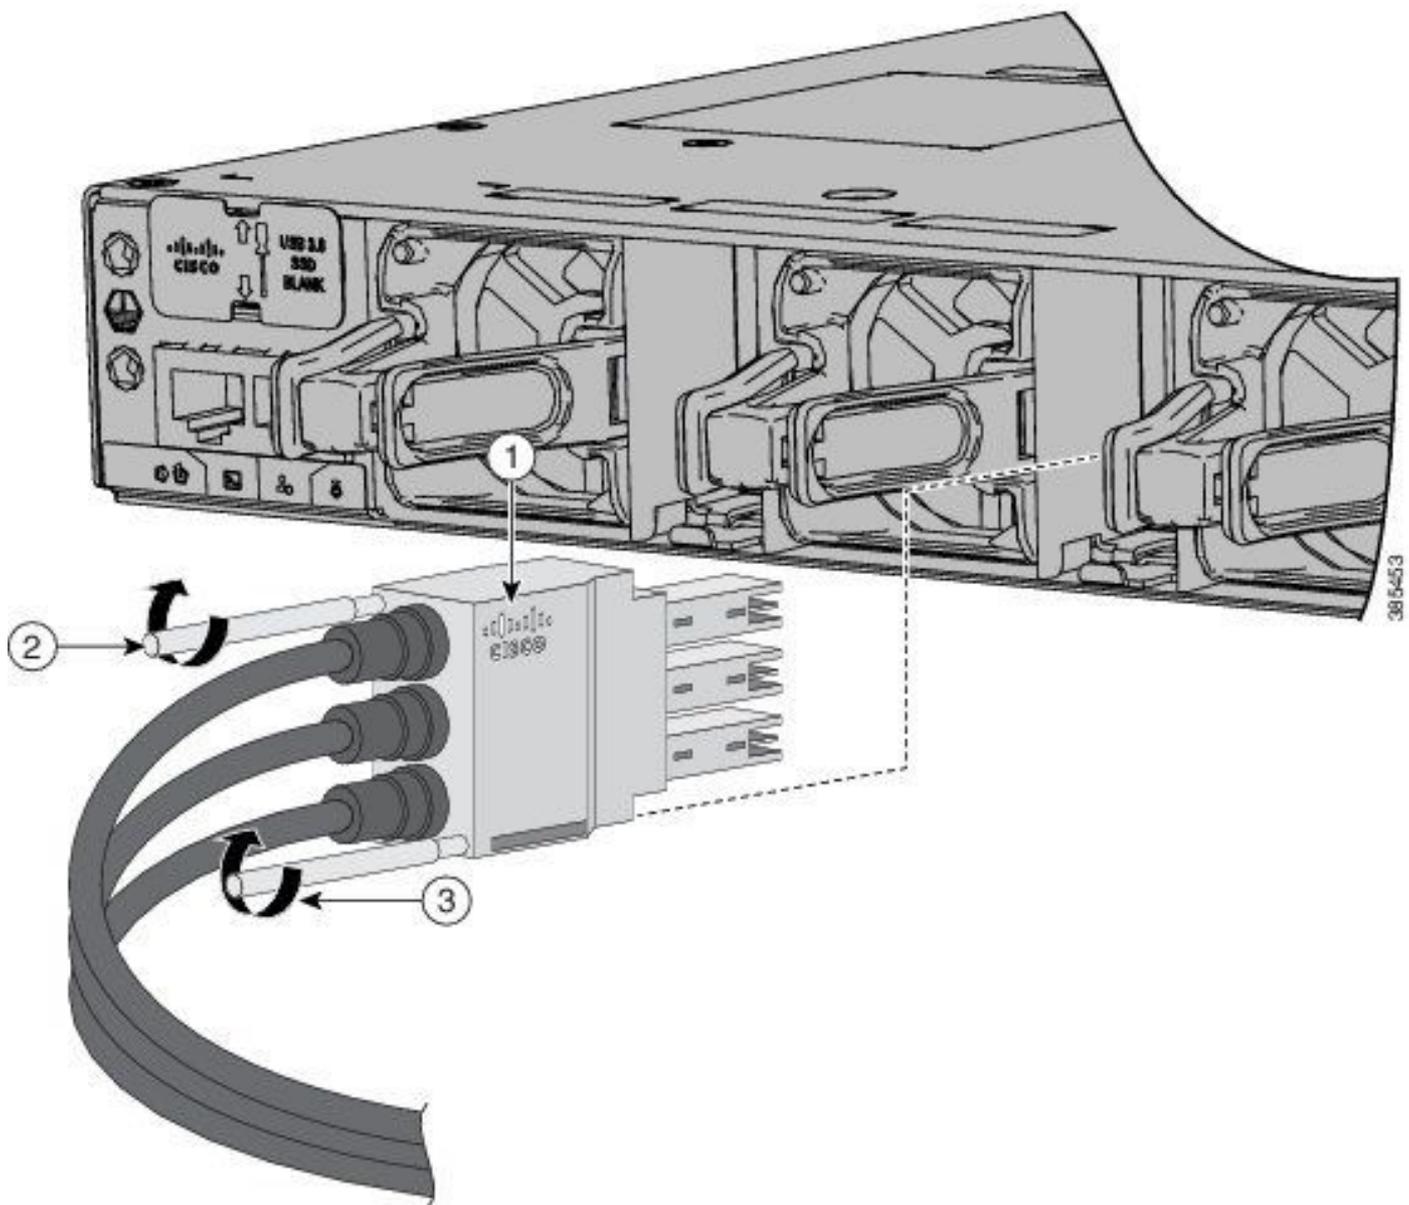
Catalyst 9300

1. Le logo Cisco doit être affiché au-dessus.
2. Assurez-vous que les vis du connecteur sont fermement serrées à la main (pas trop desserrées, pas trop serrées).
