Dépannage des pannes TX sur Nexus 2232

Introduction

Ce document décrit les informations afin d'aider à dépanner les pauses de transmission (TX) sur les ports HIF (Host Interface) Nexus 2232. Il se concentre sur le trafic dans la direction d'hôte à réseau (H2N) (trafic entrant des serveurs vers le réseau, du sud au nord). Il ne couvre pas les scénarios liés aux flux de trafic N2H (Network to Host).

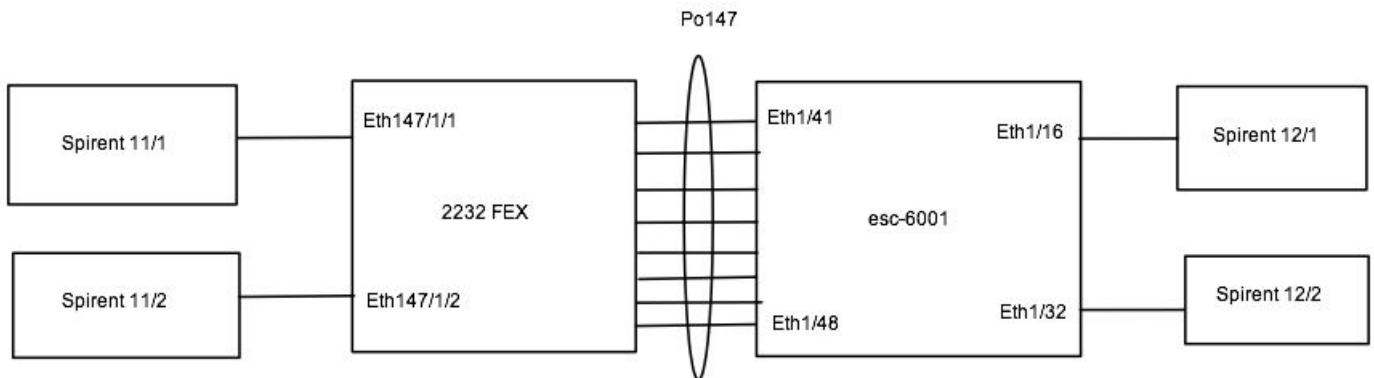
Diagramme du réseau

Pour ce test, il existe quatre ports 10G spirent qui agissent comme hôtes, deux sont sur le FEX et deux sont sur le Nexus 6001 parent. Tous les ports se trouvent dans le VLAN 50. Aucun autre port n'est actif sur le FEX ou le parent :

Mais pour ce test, avec hachage par défaut, le trafic de l'hôte sur Ethernet 147/1/1 et Ethernet 147/1/9 est haché sur NIF0 qui se connecte à Eth1/41 sur le 6001. Si vous envoyez 98 % de trafic de débit de ligne à partir des hôtes, TX Pause est envoyé sur les deux HIF.
