Procédure d'identification et de suivi CRC ASIC ASIC Cloud Scale Nexus 9000

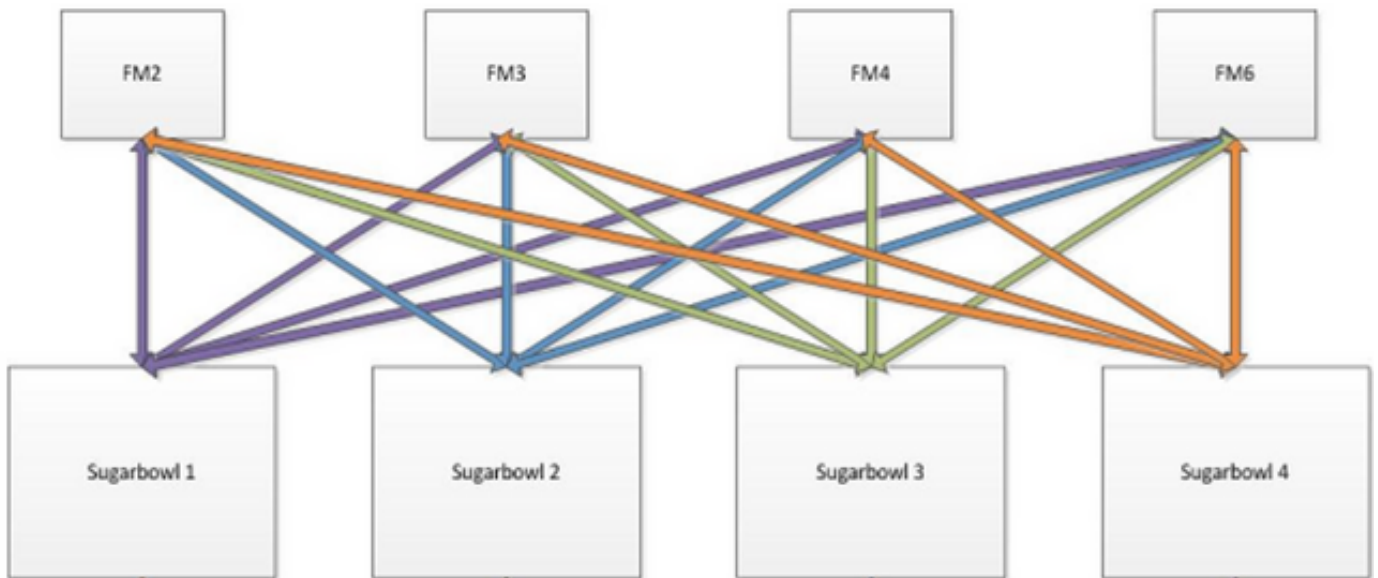
Chaque carte de ligne d'un commutateur de la gamme Nexus 9500 est connectée via une liaison interne (Ether) aux modules de fabric. Chaque ASIC de chaque carte de ligne dispose d'une connectivité à maillage global à tous les modules de fabric. L'exemple ci-dessous présente une carte de ligne avec quatre ASIC Sugarbowl avec des liaisons internes connectées à quatre modules de fabric au sein d'un commutateur Nexus 9500 modulaire.

Lorsque le trafic reçu par un ASIC doit sortir d'un autre ASIC ou d'une autre carte de ligne, ce trafic doit être envoyé au fabric via un module de fabric. L'ASIC d'entrée sélectionne l'une des liaisons Eth vers les modules de fabric en fonction d'un hachage des en-têtes du paquet et du nombre de liaisons Eth disponibles pour l'ASIC.

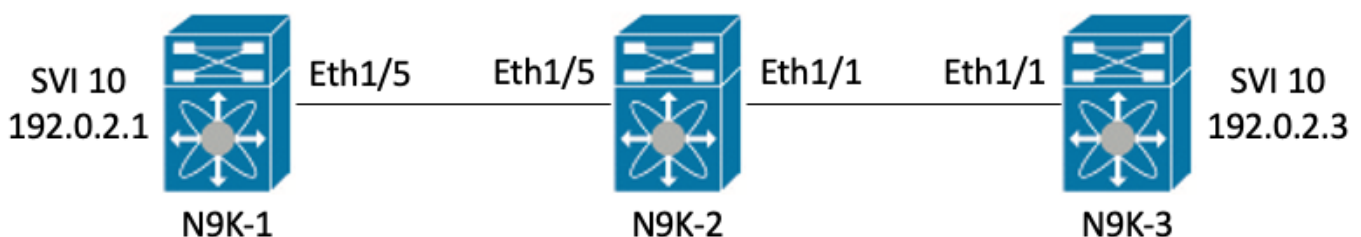
Examinez la topologie suivante :

Dans cet exemple, des erreurs CRC délibérément estompées sont générées sur le commutateur N9K-1 via des paquets ICMP de 8 000 octets de taille jumbo provenant de l'interface SVI 10 (qui possède l'adresse IP 192.0.2.1) destinée à l'interface SVI 10 de N9K-3 (qui possède l'adresse IP 192.0.2.3), qui a une MTU de 1 500 octets. Les commutateurs N9K-1, N9K-2 et N9K-3 sont tous des modèles Nexus 93180YC-EX.

Nous avons confirmé que N9K-3 reçoit des trames avec un CRC piétiné sur l'interface physique Ethernet1/1. Cela signifie que le périphérique du côté distant de la liaison Ethernet1/1 (dans ce cas, N9K-2) piétine le CRC de ces trames ; la cause première des trames mal formées n'est pas la liaison directement connectée à Ethernet1/1, mais est plus en aval. Un dépannage supplémentaire doit être effectué sur le périphérique réseau en aval pour déterminer la source de ces trames mal formées.

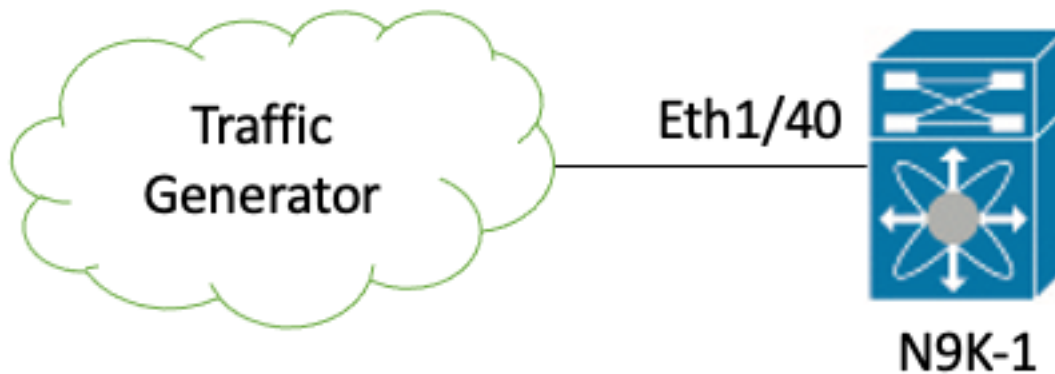
Examinez la topologie suivante :

Dans cet exemple, un générateur de trafic connecté à l'interface physique Ethernet1/40 du commutateur N9K-1 génère délibérément des trames avec un CRC incorrect. Cela simule un problème de couche physique sur la liaison connectée à Ethernet1/40, tel qu'un émetteur-récepteur défectueux ou un câble endommagé. N9K-1 reçoit ces trames, reconnaît que le CRC n'est pas valide et incrémente le compteur d'erreurs CRC sur l'interface physique Ethernet1/40. N9K-1 est un commutateur de modèle Nexus 93180YC-EX.

Nous avons confirmé que N9K-1 reçoit des trames avec un CRC non valide, mais non abrégé sur l'interface physique Ethernet1/40. Cela signifie que la liaison directement connectée à Ethernet1/40 (ou le périphérique à l'extrémité distante de la liaison) est la source la plus probable des trames mal formées. Un dépannage plus approfondi doit être effectué sur la couche physique de cette liaison afin d'isoler la cause première des trames mal formées (par exemple, vérification de la présence d'un câblage endommagé, remplacement des émetteurs-récepteurs actuels par des émetteurs-récepteurs en bon état, etc.).
