Dépannage du protocole PTP (Precision Time Protocol) sur Nexus 9000

Ce document décrit comment dépanner le protocole PTP (Precision Time Protocol) sur les commutateurs Nexus 9000.

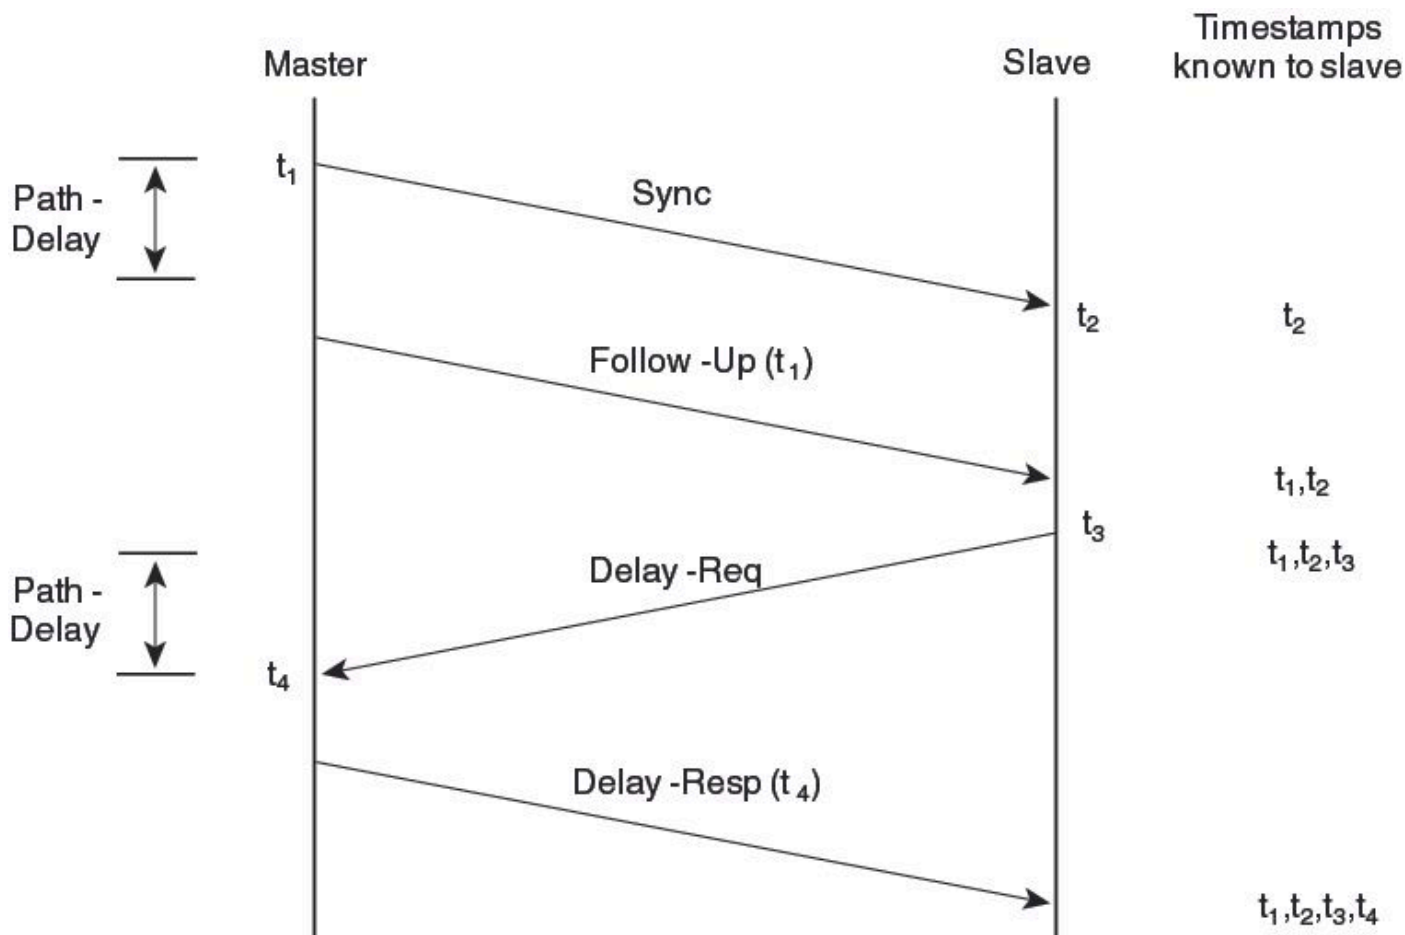
Les messages Sync, Delay_Req, Follow_Up et Delay_Resp sont utilisés pour calculer le temps.

$$\text{Path-Delay} = [(t_4 - t_1) - (t_3 - t_2)]/2$$

$$\text{Offset from Master clock} = (t_2 - t_1) - \text{Path-Delay}$$
