Risoluzione dei problemi e degli errori della linea sulle interfacce DS-3 e E3 ATM

In questo documento vengono forniti suggerimenti per la risoluzione dei problemi di ATM sulle interfacce router E3 e DS-3 (Digital Signal Level 3).

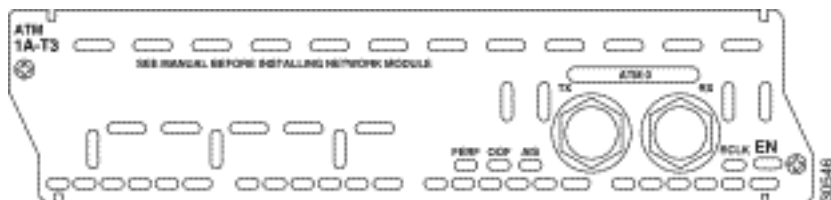
L'NM-1A-T3 o l'E3 comunicano anche gli allarmi del livello fisico con i seguenti tre LED:

- Errore di ricezione remota. (FERF)
- Fuori frame (Fuori frame)
- Segnale di indicazione allarme (AIS)

Nella tabella seguente vengono descritte le procedure di risoluzione dei problemi da eseguire se l'interfaccia ATM segnala uno dei tre allarmi precedenti.
