# Risoluzione dei problemi di incapsulamento con il comando `debug atm errors`

## [Introduzione](#)

Quando si abilita il comando `debug atm errors`, a volte vengono visualizzati messaggi di errore di incapsulamento. Questo documento spiega il significato dei messaggi di errore.

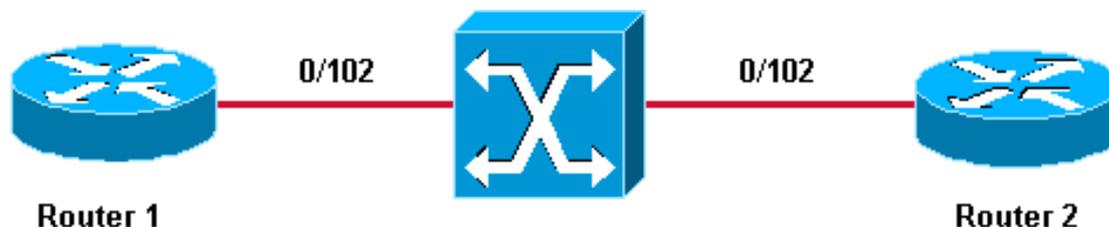
## Esempio di rete

Questo documento si basa sulla seguente configurazione della rete:

- 0/102 è il valore VPI/VCI (Virtual Channel Identifier) dell'identificatore del percorso virtuale o del VCI (Virtual Channel Identifier) assegnato a entrambe le estremità della connessione virtuale permanente (PVC) tra il router 1 e il router 2.
- Per maggiore chiarezza, 0/102 viene commutato su 0/102 dallo switch ATM.
- Questi PVC sono stati creati su una sottointerfaccia multipunto.
