Risoluzione dei problemi di individuazione dell'infrastruttura ACI - Configurazione iniziale dell'infrastruttura

In questo documento vengono descritte le procedure per comprendere e risolvere i problemi relativi al processo iniziale di individuazione dell'infrastruttura, inclusi gli scenari di problemi di esempio.

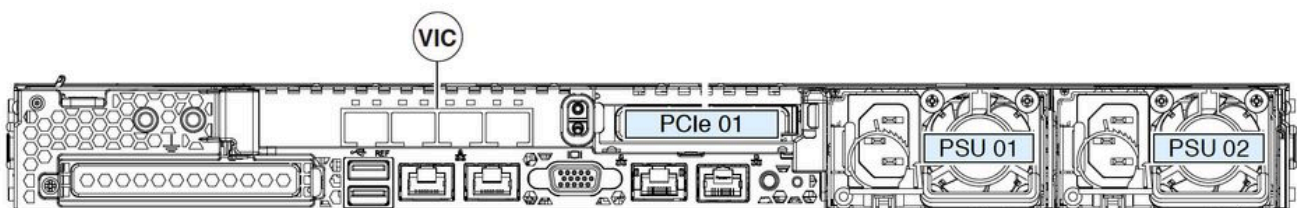
La parte posteriore di un server APIC-M3/L3 ha il seguente aspetto:

Vista posteriore del server APIC-M3/L3

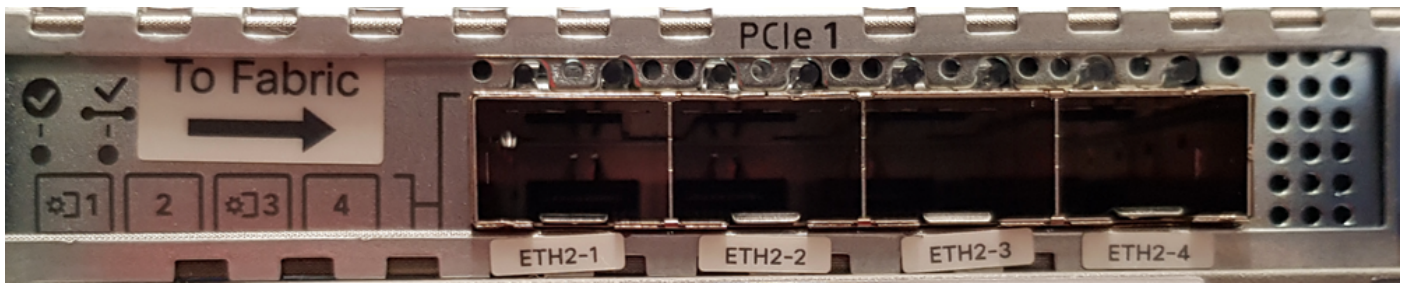
Si noti che per un sistema APIC-M3/L3, la scheda VIC è dotata di 4 porte: ETH2-1, ETH2-2, ETH2-3 e ETH2-4, come indicato di seguito:

Vista di APIC VIC 1455 con etichette

- Tutte le porte devono avere la stessa velocità, 10 Gigabit o 25 Gigabit.
- ETH2-1 e ETH2-2 sono una coppia porta-canale, corrispondente a eth2-1 ('ifconfig' output) dal sistema operativo APIC.
- ETH2-3 e ETH2-4 sono l'altra coppia porta-canale, corrispondente a eth2-2 ('ifconfig' output) sul sistema operativo APIC.
- È consentita una sola connessione per coppia porta-canale. Ad esempio, collegare un cavo all'ETH2-1 o all'ETH2-2 e collegare un altro cavo all'ETH2-3 o all'ETH2-4 (**non collegare mai entrambi gli ETH in una coppia di canali di porta. Ciò causerà problemi di individuazione dell'infrastruttura.**)

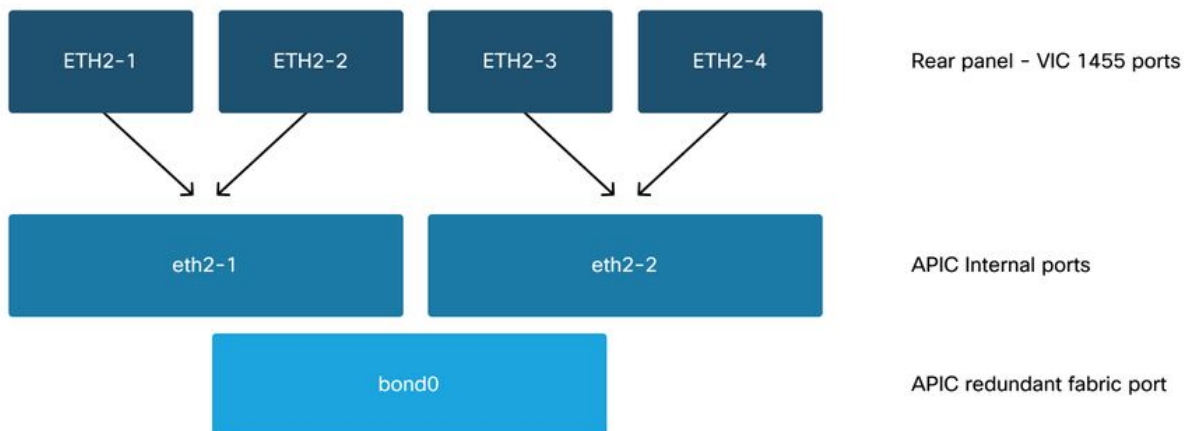
Per ulteriori informazioni, di seguito è riportata una rappresentazione della mappatura della porta VIC al legame APIC.

Porte VIC 1455 - Porta fabric ridondante APIC
