Risoluzione dei problemi STP sugli switch Catalyst

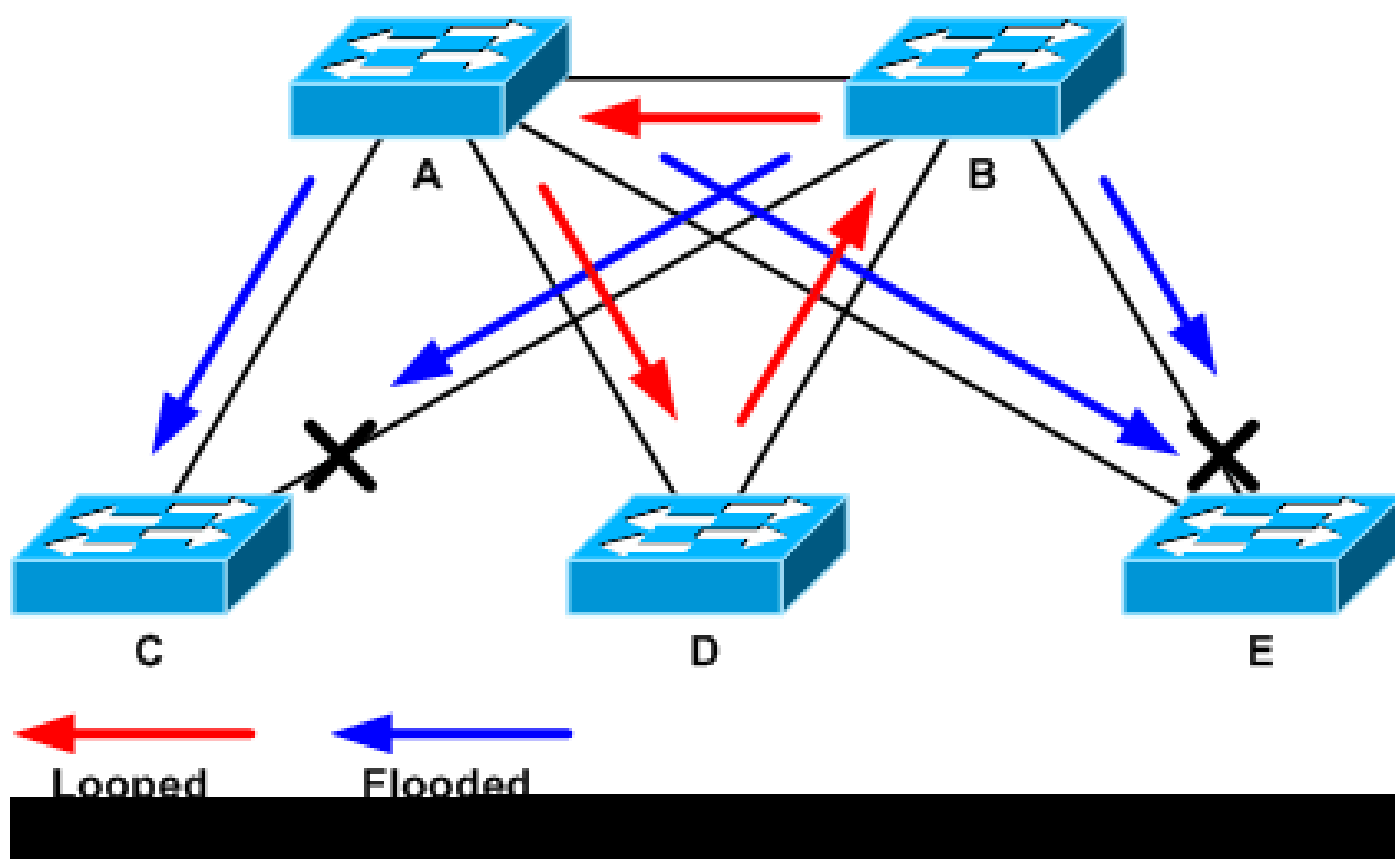
Traffico con loop e inondazioni

✎ Nota: tenere presente che le porte non supportano il loop ma inondano il traffico che arriva con il loop. Quando si chiudono queste porte allagate, si riduce solo di poco l'utilizzo del backplane, ma non si arresta il loop.

Nell'esempio seguente, la topologia si trova tra gli switch A, B e D. Pertanto, i collegamenti AB, AD e BD vengono mantenuti. Se si chiude uno di questi collegamenti, il ciclo viene interrotto. I collegamenti AC, AE, BC e BE stanno semplicemente inondando il traffico che arriva con il loop.
