Risoluzione dei problemi relativi ai percorsi dei dati di ASR serie 9000 Punt Fabric

[Percorso pacchetto diagnostico fabric Punt](#)

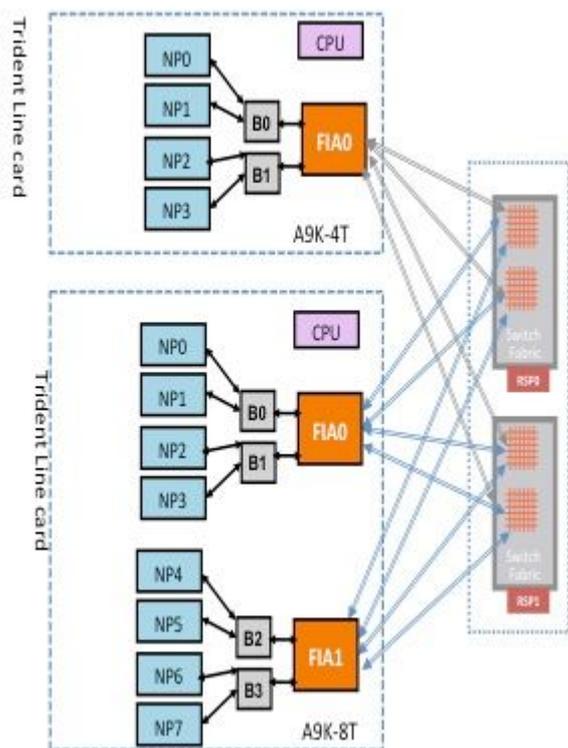
Un pacchetto può attraversare due o tre hop nel fabric dello switch in base al tipo di scheda di linea. Le schede di linea per la generazione di tiffoni aggiungono un elemento supplementare per la struttura dello switch, mentre le schede di linea basate su Trident spostano tutto il traffico con la struttura solo sulla scheda del processore di routing. Questi diagrammi mostrano gli elementi fabric per entrambi questi tipi di schede di linea, nonché la connettività fabric alla scheda del processore di routing:

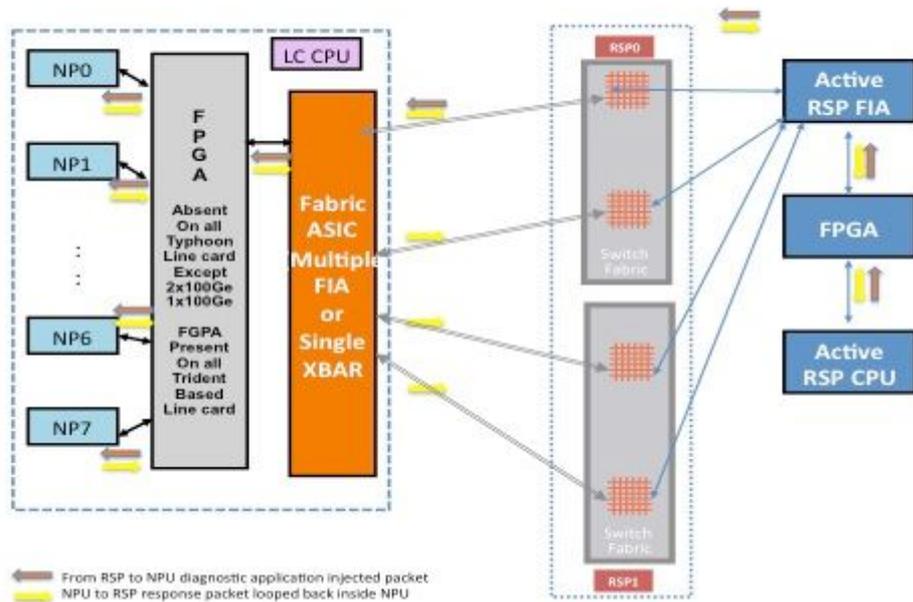
In questo diagramma viene illustrato il percorso del pacchetto diagnostico originato dal processore di routing attivo.

Nota: il primo collegamento che connette l'ASIC (Fabric Interface) sulla scheda di linea al Crossbar

(XBAR) sulla scheda del processore di routing viene scelto continuamente per i pacchetti destinati all'NP. I pacchetti di risposta dall'NP sono soggetti a un algoritmo di distribuzione del carico di collegamento (se la scheda di linea è basata su Typhoon). Ciò significa che il pacchetto di risposta dalla rete PDN al processore di routing attivo può scegliere uno dei collegamenti di infrastruttura che connettono le schede di linea alla scheda del processore di routing in base al carico del collegamento di infrastruttura.

I pacchetti diagnostici iniettati dal processore di routing attivo nel fabric verso l'NP vengono trattati come pacchetti unicast dal fabric dello switch. Con i pacchetti unicast, il fabric dello switch sceglie il collegamento in uscita in base al carico del traffico corrente del collegamento, che contribuisce a sottoporre i pacchetti diagnostici al carico del traffico sul router. Quando sono presenti più collegamenti in uscita verso l'NP, l'ASIC del fabric dello switch sceglie un collegamento che attualmente è il meno caricato.

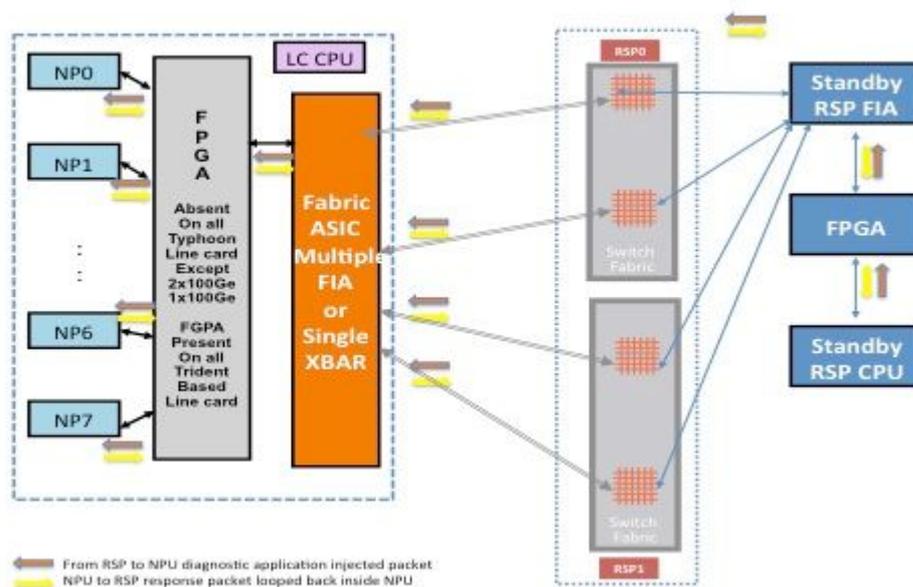
I pacchetti diagnostici iniettati dal processore di routing di standby nel fabric verso l'NP vengono trattati come pacchetti multicast dal fabric dello switch. Sebbene si tratti di un pacchetto multicast, non è presente alcuna replica all'interno della struttura. Ogni pacchetto diagnostico proveniente dal processore di routing di standby raggiunge ancora un NP alla volta. Il pacchetto di risposta dall'indirizzo IPv4 al processore di

routing è anche un pacchetto multicast sulla struttura senza replica. Pertanto, l'applicazione diagnostica sul processore di routing in standby riceve un singolo pacchetto di risposta dal pacchetto NPS, un pacchetto alla volta. L'applicazione diagnostica tiene traccia di ogni NP nel sistema, perché inserisce un pacchetto per ogni NP, e si aspetta risposte da ogni NP, un pacchetto alla volta. Con un pacchetto multicast, il fabric dello switch sceglie il collegamento in uscita in base a un valore del campo nell'intestazione del pacchetto, che contribuisce a iniettare pacchetti diagnostici su ogni collegamento del fabric tra la scheda del processore di routing e la scheda di linea. Il processore di routing di standby tiene traccia dello stato NP su ogni collegamento di struttura che si connette tra la scheda del processore di routing e lo slot della scheda di linea.

Il diagramma precedente mostra il percorso del pacchetto diagnostico originato dal processore del percorso di standby. A differenza del caso del processore di routing attivo, tutti i collegamenti che collegano la scheda di linea alla XBAR sul processore di routing vengono eseguiti. I pacchetti di risposta provenienti da NP prendono lo stesso collegamento di fabric utilizzato dal pacchetto nel processore di routing verso la direzione della scheda di linea. Questo test assicura che tutti i collegamenti che connettono il processore del percorso di standby alla scheda di linea siano monitorati continuamente.

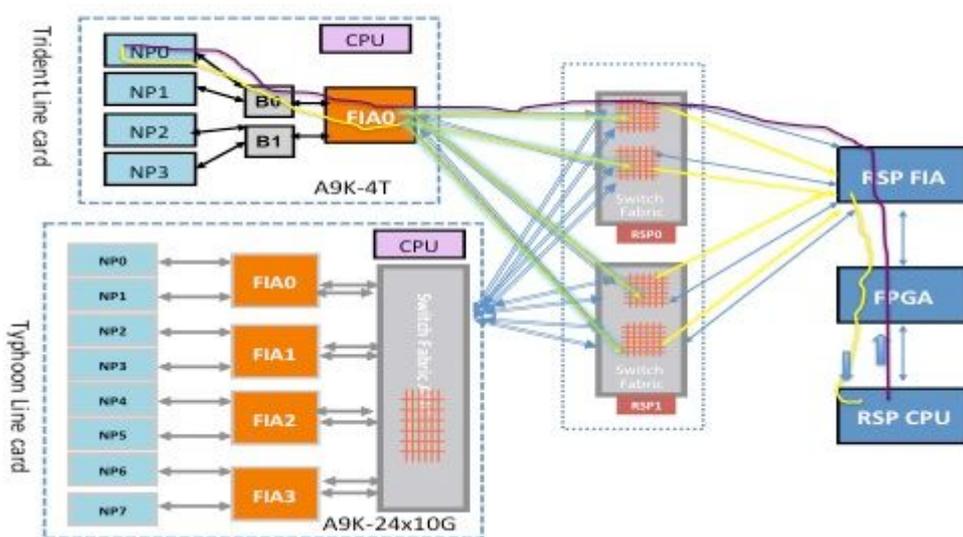
In questo diagramma vengono illustrati i pacchetti diagnostici originati dal processore di routing destinati a un NP di cui viene eseguito il loop verso il processore di routing. È importante notare i collegamenti ai percorsi dati e gli ASIC comuni a tutti gli NP, nonché i collegamenti e i componenti specifici di un sottoinsieme di NP. Ad esempio, il Bridge ASIC 0 (B0) è comune a NP0 e NP1, mentre FIA0 è comune a tutti gli NP. Sul lato del processore di routing, tutti i collegamenti, gli ASIC del percorso dei dati e l'FPGA (Field-Programmable Gate Array) sono comuni a tutte le schede di linea e quindi a tutti gli NP in uno chassis.

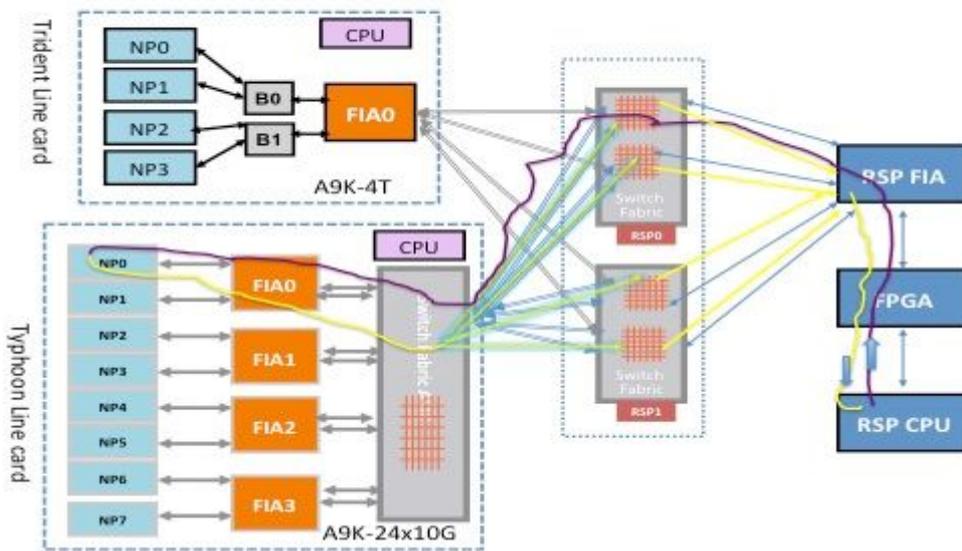
In questo diagramma vengono illustrati i pacchetti diagnostici originati da scheda del processore di routing destinati a un NP che viene restituito al processore di routing. È importante notare i collegamenti ai percorsi dati e gli ASIC comuni a tutti gli NP, nonché i collegamenti e i componenti specifici di un sottoinsieme di NP. Ad esempio, FIA0 è comune a NP0 e NP1. Sul lato della scheda del processore di routing, tutti i collegamenti, gli ASIC del percorso dei dati e l'FPGA sono comuni a tutte le schede di linea e quindi a tutti

gli NP in uno chassis.

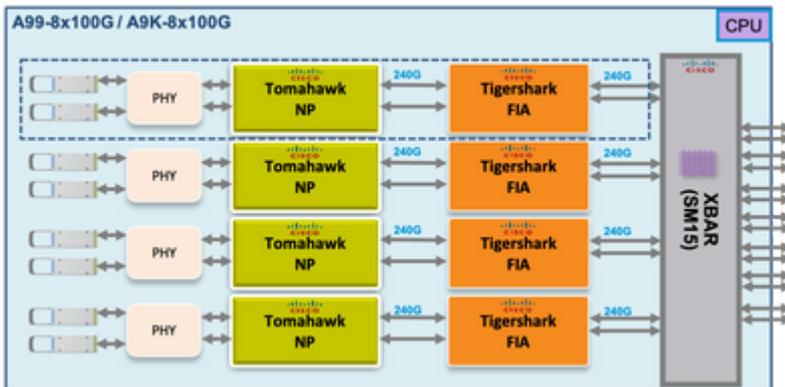
Sulle schede di linea Tomahawk c'è una connettività 1:1 tra la FIA e la NP.

A causa della connettività 1:1 tra la FIA e la NP, l'unico traffico che attraversa la **FIA0** è verso/da **NP0**.

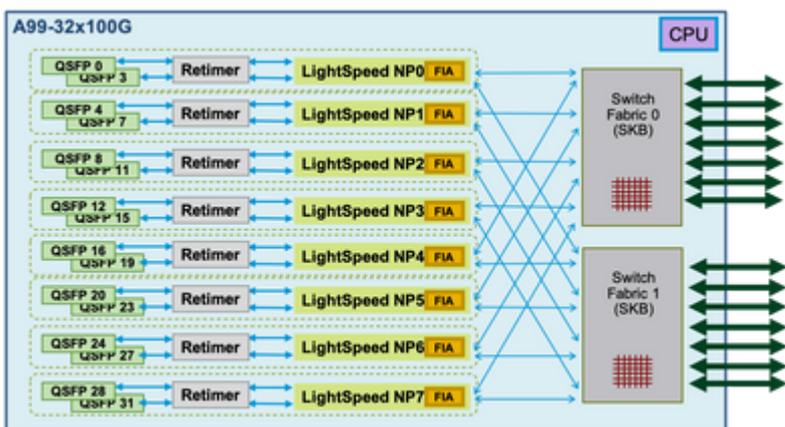
Sulle schede di linea Lightspeed e Lightspeed Plus la FIA è integrata nel chip NP.

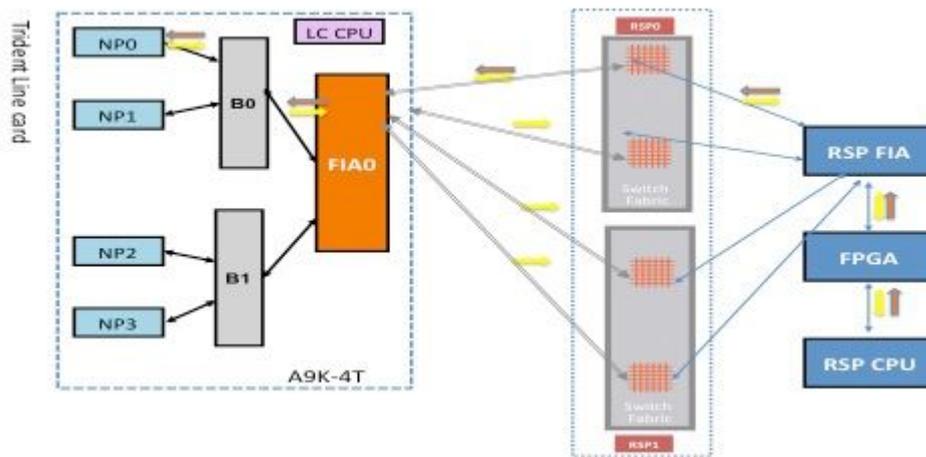
Questo diagramma mostra il percorso del pacchetto tra la CPU del processore di routing e la scheda di linea NP0. Il collegamento che collega B0 e NP0 è l'unico collegamento specifico di NP0. Tutti gli altri collegamenti rientrano nel percorso comune.

Prendere nota del percorso del pacchetto dal processore di routing verso NP0. Sebbene esistano quattro collegamenti da utilizzare per i pacchetti destinati a NP0 dal processore di routing, il primo collegamento tra il processore di routing e lo slot della scheda di linea viene utilizzato per il pacchetto dal processore di routing alla scheda di linea. Il pacchetto restituito da NP0 può essere restituito al processore di routing attivo su uno dei due percorsi di collegamento del fabric tra lo slot della scheda di linea e il processore di routing attivo. La scelta di uno dei due collegamenti da utilizzare dipende dal carico del collegamento in quel momento. Il pacchetto di risposta da NP0 al processore di routing in standby utilizza entrambi i collegamenti, ma un collegamento alla volta. La scelta del collegamento si basa sul campo di intestazione che viene popolato dall'applicazione diagnostica.

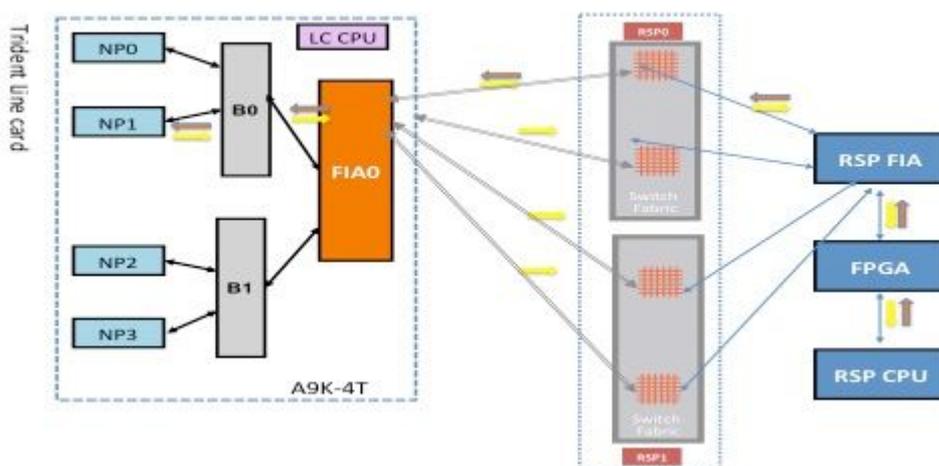
Percorso diagnostico fabric

Prendere nota del percorso della scheda del processore di routing verso NP1. Sebbene esistano quattro collegamenti da utilizzare per i pacchetti destinati a NP0 dal processore di routing, il primo collegamento tra il processore di routing e lo slot della scheda di linea viene utilizzato per il pacchetto dal processore di routing alla scheda di linea. Il pacchetto restituito da NP1 può essere restituito al processore di routing attivo tramite uno dei due percorsi di collegamento di struttura tra lo slot della scheda di linea e il processore di routing attivo. La scelta di uno dei due collegamenti da utilizzare dipende dal carico del collegamento in quel momento. Il pacchetto di risposta da NP1 verso il processore di routing in standby utilizza entrambi i collegamenti, ma un collegamento alla volta. La scelta del collegamento si basa sul campo di intestazione che viene popolato dall'applicazione diagnostica.

Fare riferimento alla sezione Analisi diagnostica dei guasti NP0, ma applicare lo stesso ragionamento per NP1 (anziché NP0).

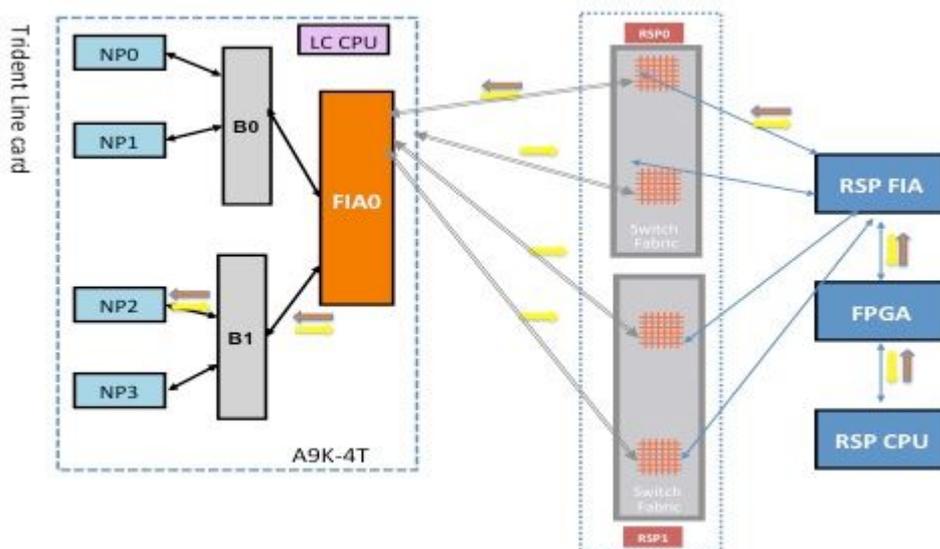
Percorso diagnostico fabric

Prendere nota del percorso della scheda del processore di routing verso NP2. Sebbene esistano quattro collegamenti da utilizzare per i pacchetti destinati a NP2 dal processore di routing, il primo collegamento tra il processore di routing e lo slot della scheda di linea viene utilizzato per il pacchetto dal processore di routing alla scheda di linea. Il pacchetto restituito da NP2 può essere restituito al processore di routing attivo tramite uno dei due percorsi di collegamento di struttura tra lo slot della scheda di linea e il processore di routing attivo. La scelta di uno dei due collegamenti da utilizzare dipende dal carico del collegamento in quel momento. Il pacchetto di risposta da NP2 al processore di routing in standby utilizza entrambi i collegamenti, ma un collegamento alla volta. La scelta del collegamento si basa sul campo di intestazione che viene popolato dall'applicazione diagnostica.

Fare riferimento alla sezione Analisi diagnostica dei guasti NP0, ma applicare lo stesso ragionamento per NP2 (anziché NP0).

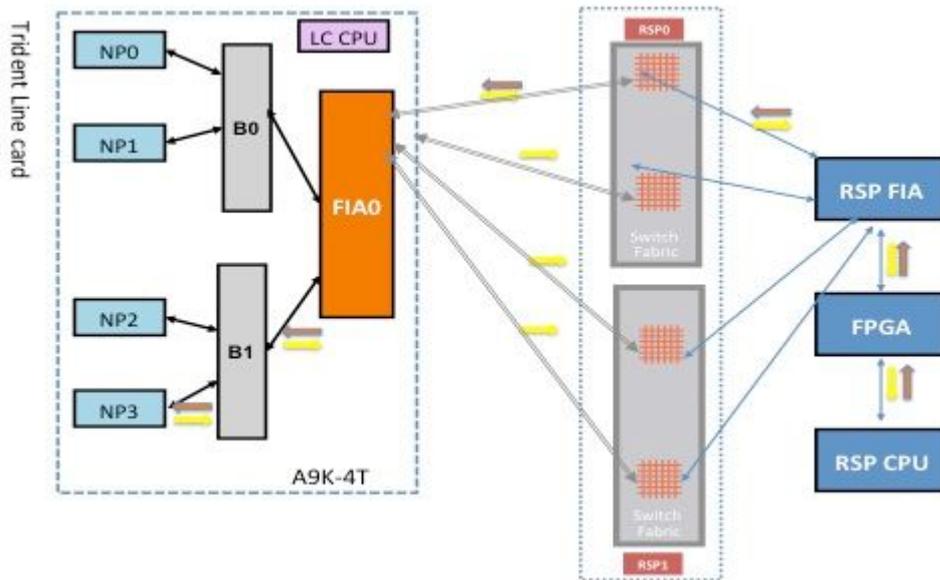
Percorso diagnostico fabric

routing attivo. La scelta di uno dei due collegamenti da utilizzare dipende dal carico del collegamento in quel momento. Il pacchetto di risposta dall'NP3 al processore di routing in standby utilizza entrambi i collegamenti, ma un collegamento alla volta. La scelta del collegamento si basa sul campo di intestazione che viene popolato dall'applicazione diagnostica.

Fare riferimento alla sezione Analisi diagnostica dei guasti NP0, ma applicare lo stesso ragionamento per NP3 (anziché NP0).

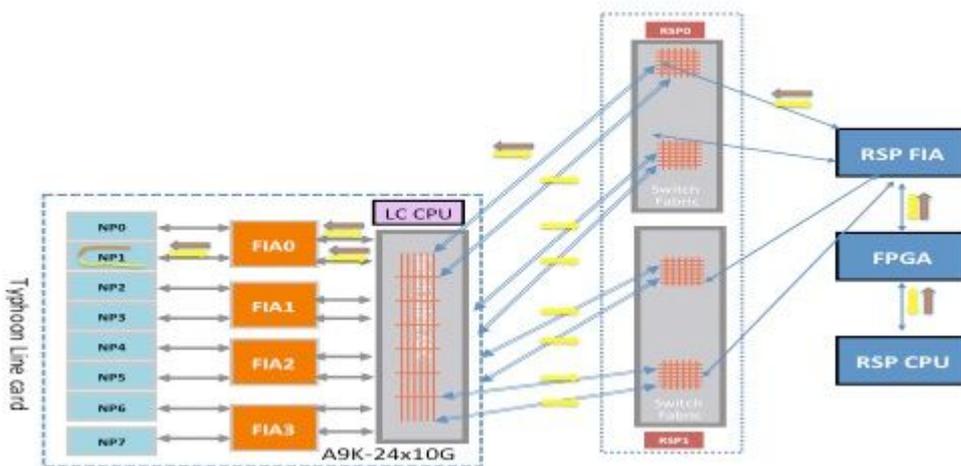
Percorso diagnostico fabric

uno alla volta quando il pacchetto diagnostico viene reindirizzato alla CPU della scheda del processore di routing.

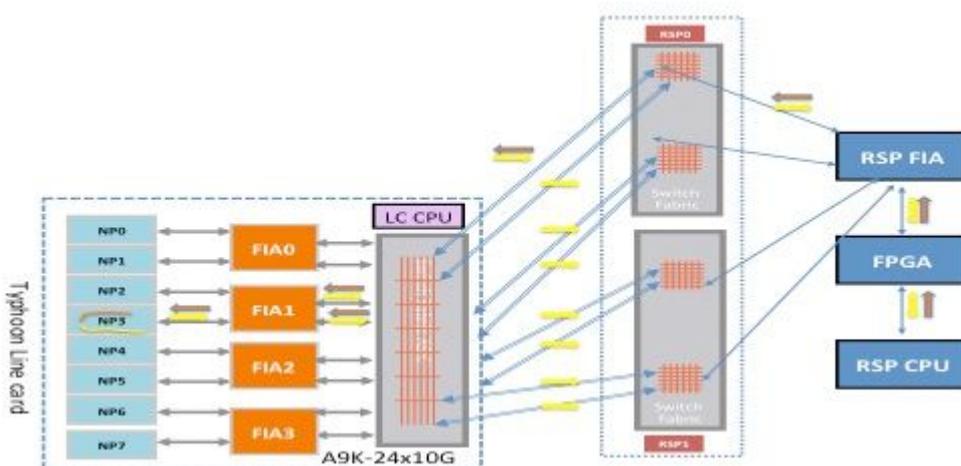
Percorso diagnostico fabric

Il diagramma mostra il percorso del pacchetto tra la CPU della scheda del processore di routing e la scheda di linea NP3. Il collegamento che collega FIA1 e NP3 è l'unico specifico del percorso NP3. Tutti gli altri collegamenti tra lo slot della scheda di linea e lo slot della scheda del processore di routing rientrano nel percorso comune. I collegamenti che collegano l'ASIC XBAR fabric sulla scheda di linea alle FIA sulla scheda di linea sono specifici di un sottoinsieme di NP. Ad esempio, entrambi i collegamenti tra FIA1 e il fabric locale XBAR ASIC sulla scheda di linea sono utilizzati per il traffico verso NP3.

Prendere nota del percorso della scheda del processore di routing verso NP3. Sebbene esistano otto collegamenti da utilizzare per i pacchetti destinati all'NP3 dalla scheda del processore di routing, viene utilizzato un unico percorso tra la scheda del processore di routing e lo slot della scheda di linea. Il pacchetto restituito da NP1 può essere restituito alla scheda del processore di routing su otto percorsi di collegamento tra lo slot della scheda di linea e il processore di routing. Ognuno di questi otto collegamenti viene eseguito uno alla volta quando il pacchetto diagnostico viene reindirizzato alla CPU della scheda del processore di routing.

Dal momento che sia NP2 che NP3 (nella sezione Typhoon NP3 Diagnostic Failure) ricevono e inviano attraverso una singola FIA, è ragionevole dedurre che il guasto è in una FIA associata sul percorso.

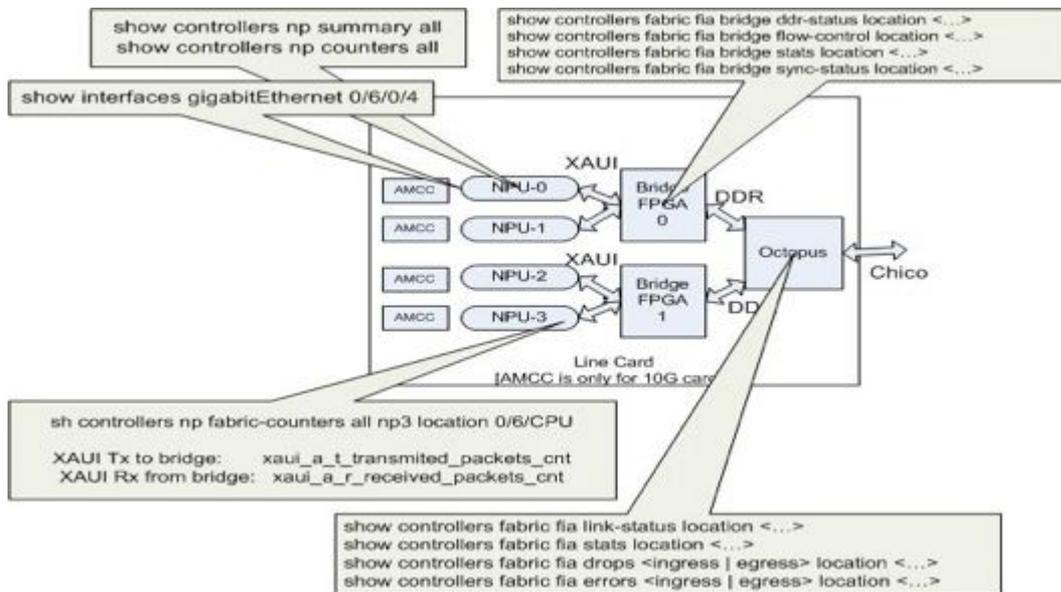
I comandi elencati in questa sezione si applicano a tutte le schede di linea basate su Trident e alla scheda di linea 100GE basata su tafone. L'ASIC Bridge FPGA non è presente sulle schede di linea basate sul tafone (ad eccezione delle schede di linea basate sul tafone 100GE). Quindi, la **show controller fabric fia bridge** i comandi non si applicano alle schede di linea basate su tafone, ad eccezione delle versioni 100GE.

Questa rappresentazione grafica consente di mappare ogni comando show alla posizione nel percorso dati. Utilizzare questi comandi show per isolare le perdite e i guasti dei pacchetti.
