Link Flapping sugli switch Cisco Business 220

Questo articolo spiega come risolvere i problemi di link flapping/flapping delle porte sugli switch Cisco Business serie 220.

Dispositivi interessati | Versione firmware

- Cisco Business Switch serie 220 | 10.4.1.0

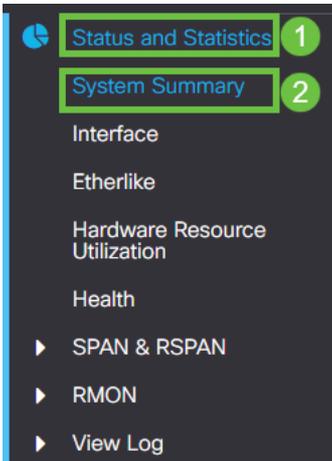
Passaggio 1

Selezionare **Status and Statistics > System Summary**.

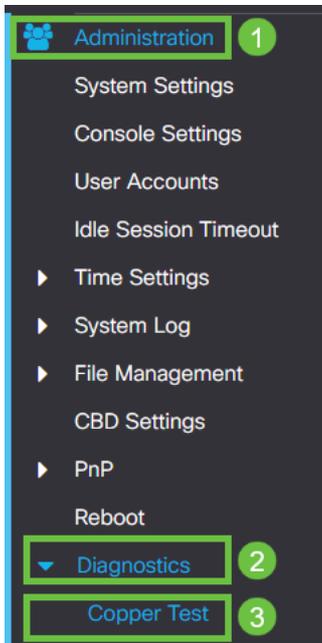
Passaggio 2

Selezionare **Amministrazione > Diagnostica > Test rame**.

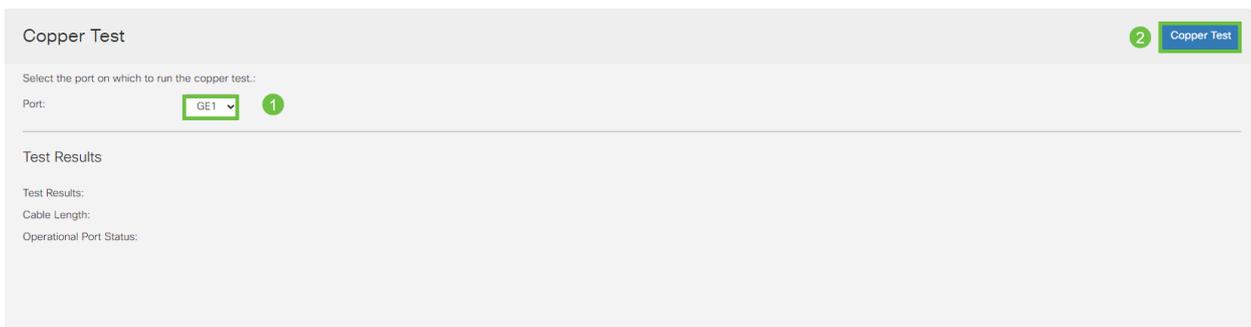
Passaggio 3

Selezionare una porta e premere **Copper Test**.

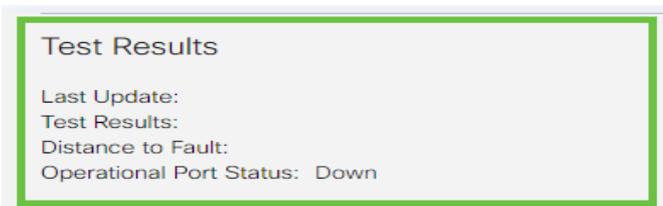
Passaggio 5

Verranno visualizzati i risultati. Se mostra che tutto va bene, probabilmente non è il cavo. Se i risultati non sono corretti, sostituire il cavo e ripetere il test del rame per verificare che non sia il cavo.

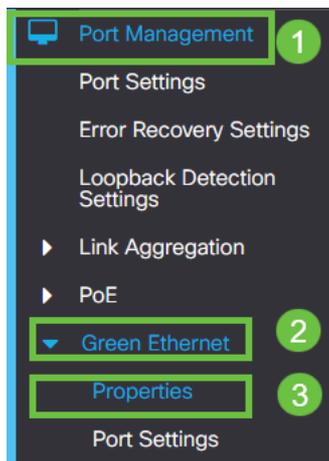
Passaggio 2

Selezionare **Port Management > Green Ethernet > Properties** (Gestione porte > Ethernet verde > Proprietà).

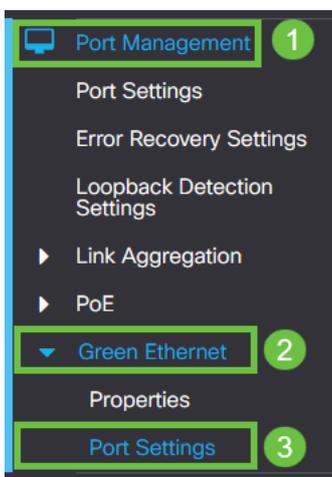
Passaggio 1

Selezionare **Gestione porte > Ethernet verde > Impostazioni porta**.
