Risoluzione dei problemi relativi a DHCP lenti o intermittenti sugli agenti di inoltro DHCP Catalyst 9000

In questo documento viene descritto come risolvere i problemi di allocazione degli indirizzi DHCP (Dynamic Host Configuration Protocol) lenti o di allocazione degli indirizzi DHCP intermittente sugli switch Catalyst serie 9000 come agenti di inoltro DHCP.

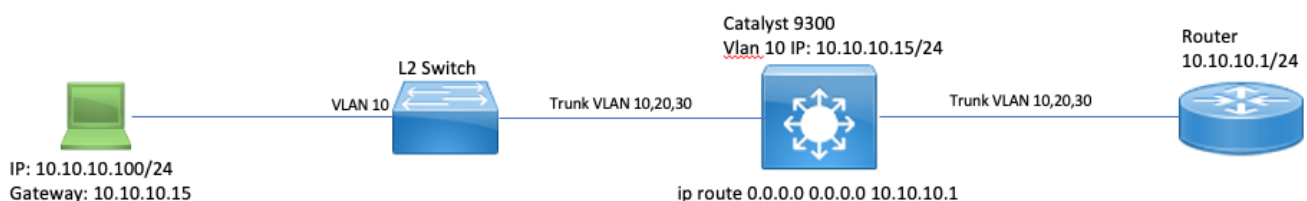
Per il primo scenario, prendere in considerazione la topologia seguente:

La sequenza degli eventi è la seguente:

1. Un utente che accede alla porta 10.10.10.100 avvia una connessione telnet con il dispositivo

10.100.100.100, una rete remota.

2. L'IP di destinazione si trova in una subnet diversa, quindi il pacchetto viene inviato al gateway predefinito dell'utente, 10.10.15.

3. Quando il Catalyst 9300 riceve il pacchetto da indirizzare, lo reindirizza alla CPU per generare un reindirizzamento ICMP.

Il reindirizzamento ICMP è stato generato perché, dal punto di vista dello switch 9300, sarebbe più efficiente per il laptop inviare semplicemente il pacchetto al router alla velocità 10.10.10.1 direttamente, poiché questo è comunque l'hop successivo del Catalyst 9300 e si trova nella stessa VLAN in cui si trova l'utente.

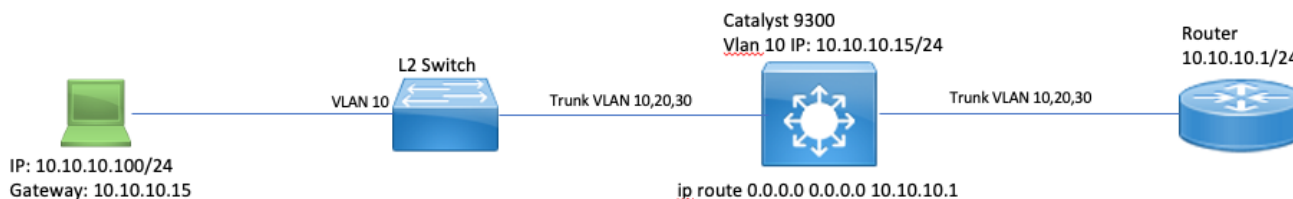
Questo comportamento introduce un loop di routing nella rete quando l'utente tenta di connettersi a una risorsa nello spazio di indirizzi 192.168.10.0/24. Il pacchetto viene inoltrato tra il router 9300 e il router fino alla scadenza del valore TTL.

1. L'utente tenta di connettersi a una risorsa nella rete 192.168.10/24
2. Il pacchetto viene ricevuto da Catalyst 9300 e inviato al percorso predefinito con l'hop successivo 10.10.10.1. Il valore TTL viene diminuito di 1.
3. Il router riceve questo pacchetto e controlla la tabella di routing per trovare un percorso per questa rete con l'hop successivo 10.10.10.15. Diminuisce il valore TTL di 1 e indirizza il pacchetto indietro al 9300.
4. Catalyst 9300 riceve il pacchetto e, ancora una volta, lo instrada indietro fino a 10.10.10.1 e diminuisce il valore TTL di 1.

Questo processo si ripete finché il valore TTL IP non raggiunge zero.

Poiché Catalyst 9300 non dispone più di questa rete configurata, non viene visualizzata come connessa direttamente e lo switch 9300 instrada tutti i pacchetti per i quali non dispone di un percorso specifico verso il proprio percorso statico predefinito che punta al router in modalità 10.10.10.1.
