Risoluzione dei problemi di caricamento di Catalyst 9200/9300 a causa di problemi di stack

In questo documento viene descritto come risolvere i problemi di ricaricamento imprevisto causati da problemi di stack sugli switch Catalyst 9000.

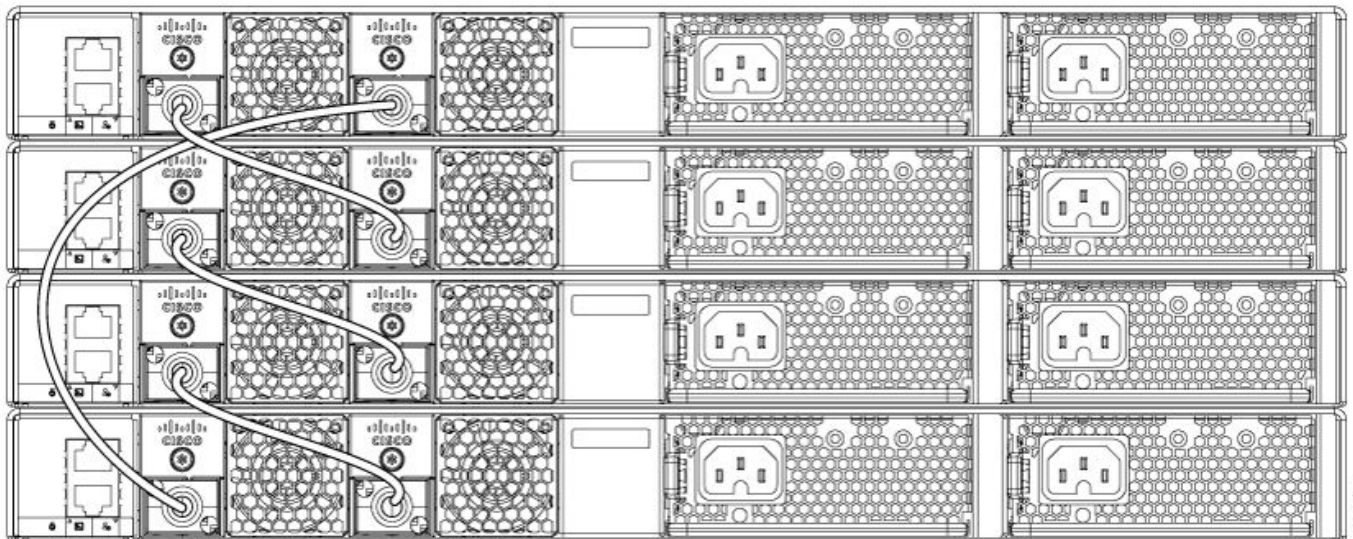
Catalyst 9200L e 9200

In questo modo, la configurazione dello stack assomiglia a queste immagini.

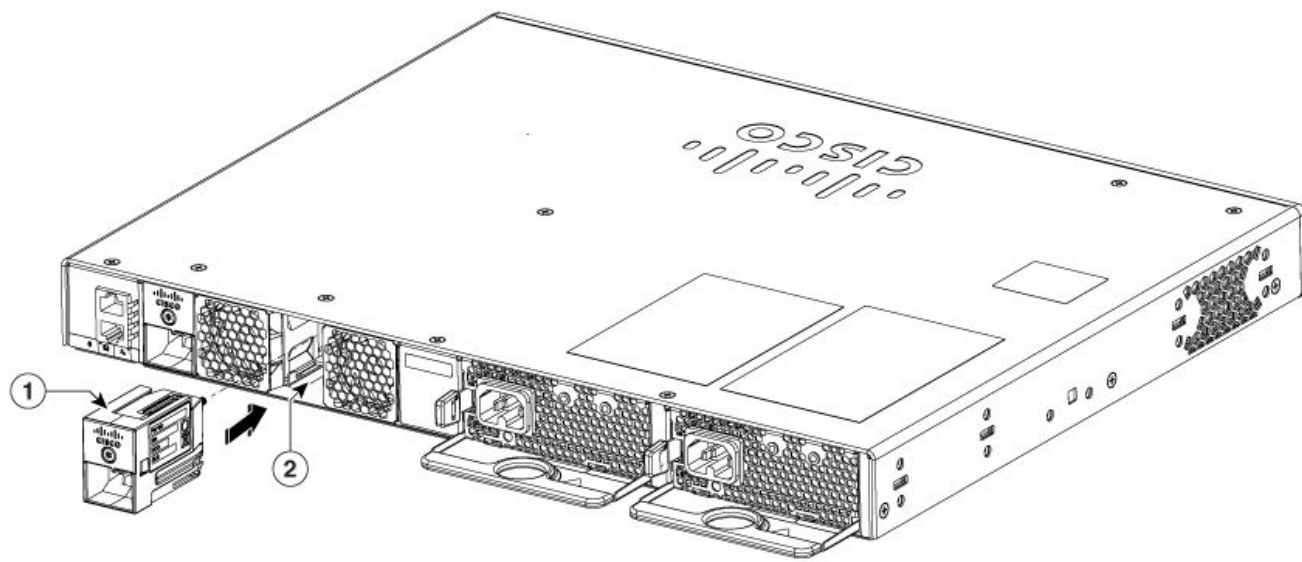
Catalyst 9200L e 9200

1. Verificare che gli adattatori dello stack siano inseriti correttamente. Il logo Cisco deve essere in primo piano.
2. Accertarsi che il cavo dello stack sia saldamente serrato manualmente.

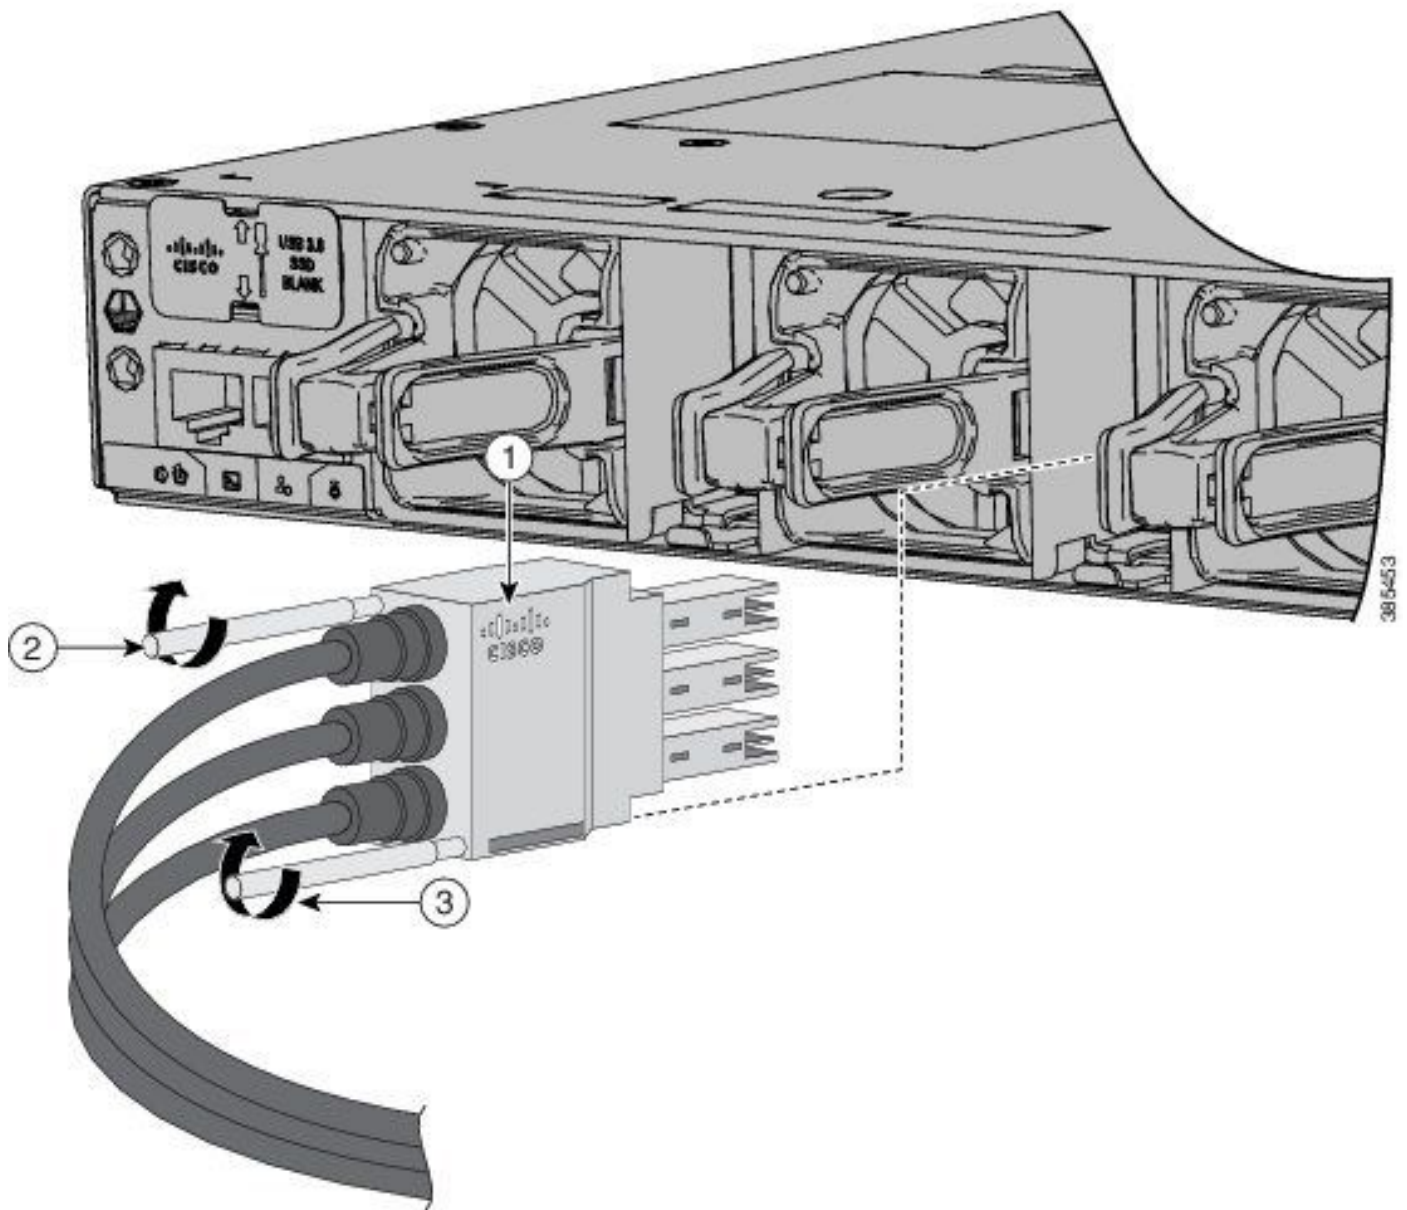
Catalyst 9300

1. Il logo Cisco deve essere in primo piano.
2. Assicurarsi che le viti dei connettori siano serrate a mano (non troppo allentate, non troppo strette).
