Risoluzione dei problemi relativi a SVL sugli switch Catalyst 9000

Questo documento descrive come identificare, raccogliere log utili e risolvere i problemi che si verificano con StackWise-virtual (SVL) sugli switch Catalyst 9000.

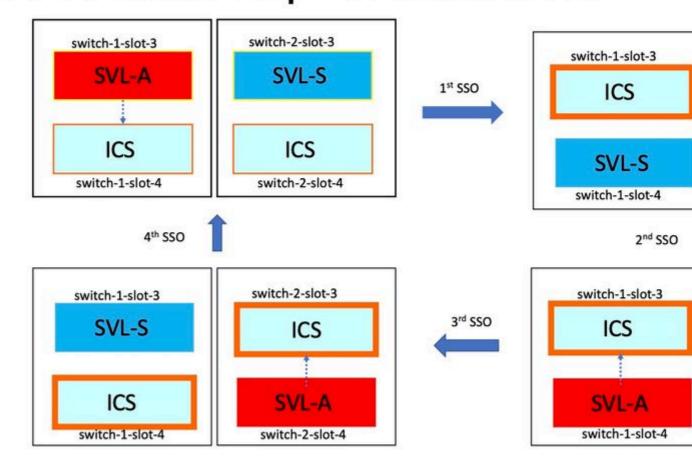
RPR Quad Sup - Z switchover

Utilizzare la CLI indicata nella sezione 9 per controllare lo stato e lo stato corrente di ciascuna SUP in qualsiasi punto di passaggio. Inoltre, **show redundancy** CLI può essere utilizzato per tenere traccia dei dettagli della transizione alla ridondanza attiva/standby globale insieme alla cronologia dello switchover.

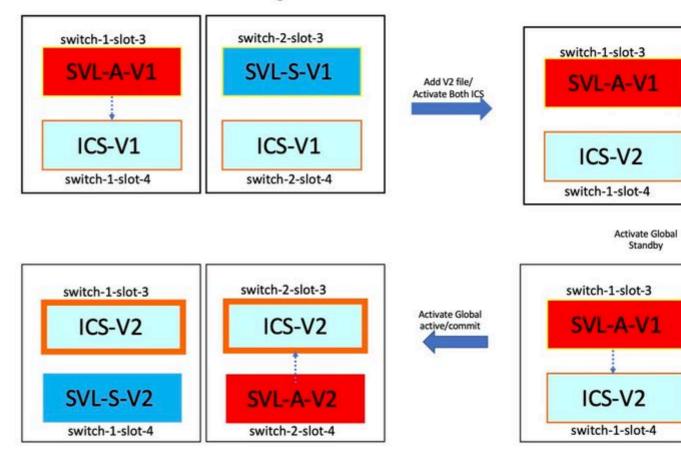
RPR Quad Sup – One Shot ISSU

Quad SUP con tutti e quattro i Sup popolati in un sistema, l'opzione ISE per la nuova immagine V2 tiene traccia di un modello di impatto minimo sul percorso dei dati.

In questa immagine viene catturata la progressione di un problema di ripresa, che inizia con:

- 1. Copiare la nuova immagine V2 in tutte le 4 SUP e attivare Condivisione connessione Internet con nuova immagine V2. In questo modo viene ricaricato sia ICS che viene avviato con la nuova immagine V2.
- 2. Attivare lo standby globale con V2, che determina il passaggio all'Sup di standby interno allo chassis associato allo standby globale seguito da Vecchio standby globale, come ICS con V2.
- 3. Attiva l'immagine globale attiva con V2 che determina il passaggio alla modalità standby nello chassis associata all'immagine globale attiva. Al completamento dell'avvio di Old Global Active come ICS
