Ripristino in seguito a un errore dello switch dorso Nexus 9336PQ

In questo documento viene descritto come sostituire uno switch Spine Cisco Nexus 9336PQ Application Centric Infrastructure (ACI) in errore eseguito su un'infrastruttura ACI.

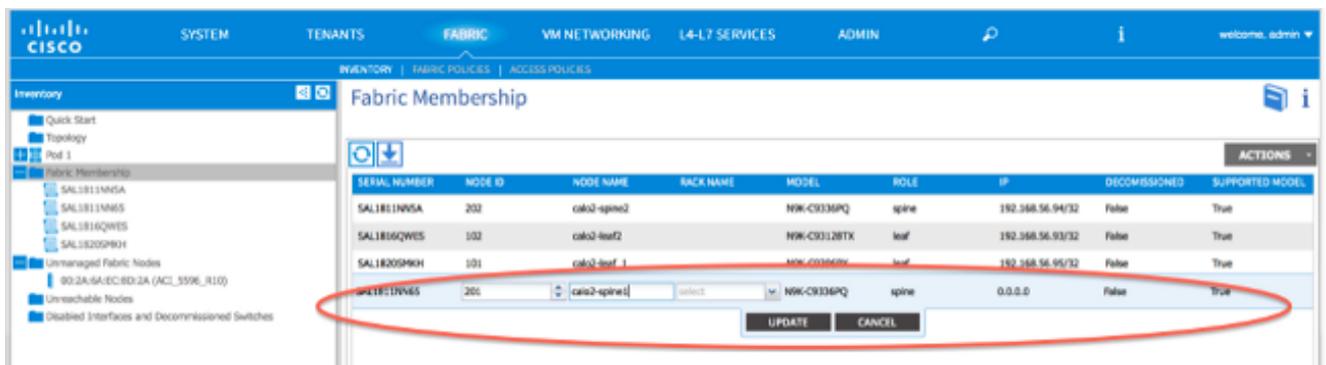
- Fare doppio clic sulla riga e immettere lo stesso ID nodo e Nome nodo registrati per il vecchio switch dorso (Passaggio 2):

5. Dall'interfaccia APIC, selezionare **Fabric > Inventory > Fabric Membership** (Infrastruttura > Inventario > Appartenenza fabric). Il nuovo interruttore dorso dovrebbe essere elencato
