Risoluzione dei problemi hardware del router a banda larga universale Cisco uBR72xx / uBR7246 VXR

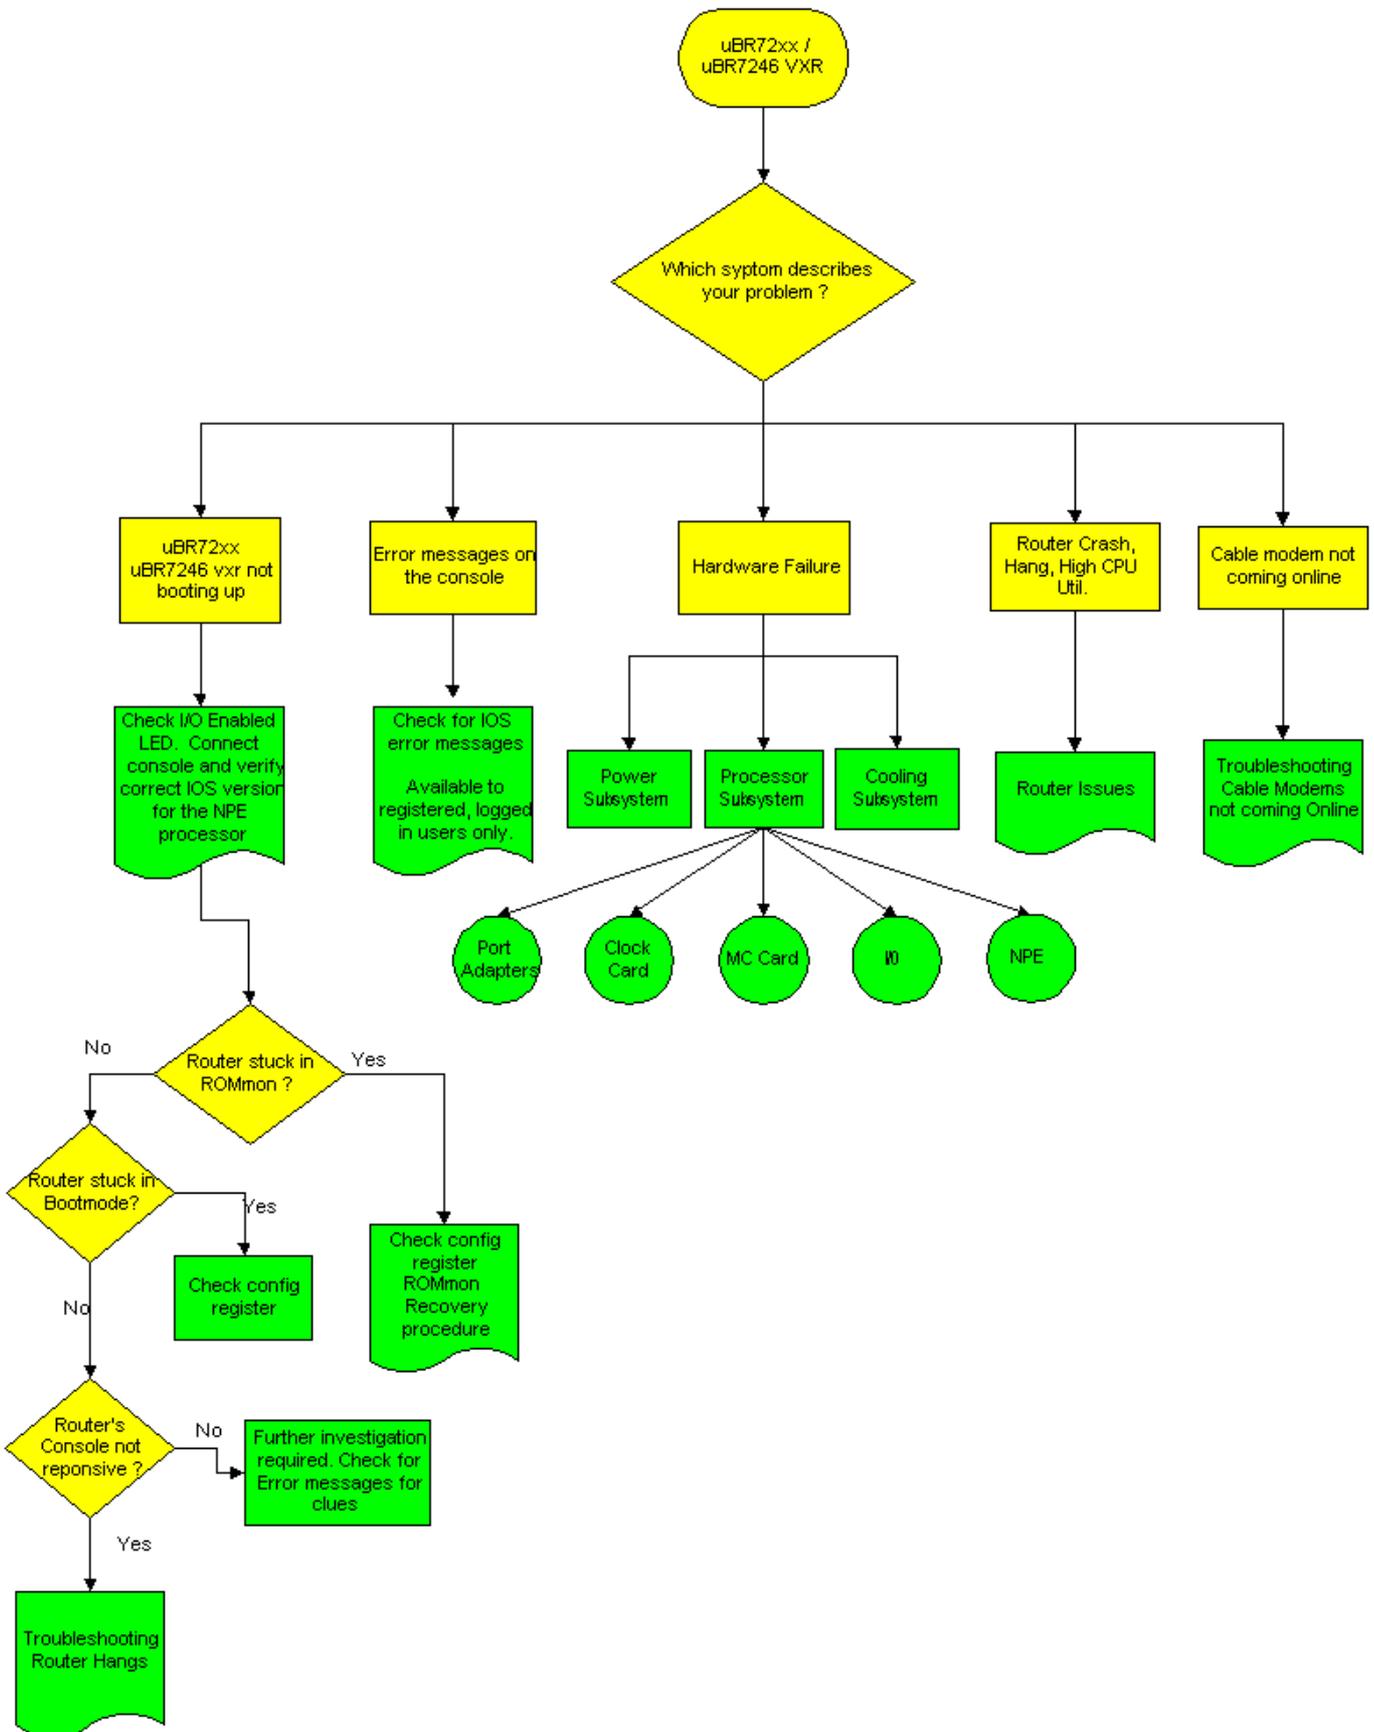
- [uBR72xx / uBR7246 VXR non in fase di avvio](#)
- [Messaggi di errore visualizzati nella console](#)
- [Errore hardware](#)
- [Arresto anomalo del router, blocco o utilizzo elevato della CPU](#)
- [Modem cablati non in linea](#)

Tutti i simboli verdi sono collegati alle diverse sezioni di questo documento per aiutare il lettore a raggiungere rapidamente la giusta area di risoluzione dei problemi.

Questo documento offre linee guida per la risoluzione dei problemi relativi ad alcuni dei guasti più comuni che si verificano con il router a banda larga universale Cisco uBR72xx / uBR7246 VXR e metodi per determinare se il problema è causato dall'hardware o da altre cause. In questo documento viene utilizzato un metodo basato su diagrammi di flusso che elenca i problemi più comuni incontrati dal router a banda larga universale e scorre il lettore lungo il diagramma per individuare e risolvere l'errore.
